交通事故解析のための低速度斜め固定壁衝突実験

一車両の衝突挙動と変形一

Automobile Angle Barrier Collision Test at Low Speed for Analysis of Traffic Accidents

—The Collision Dynamics and Deformation of Vehicle—

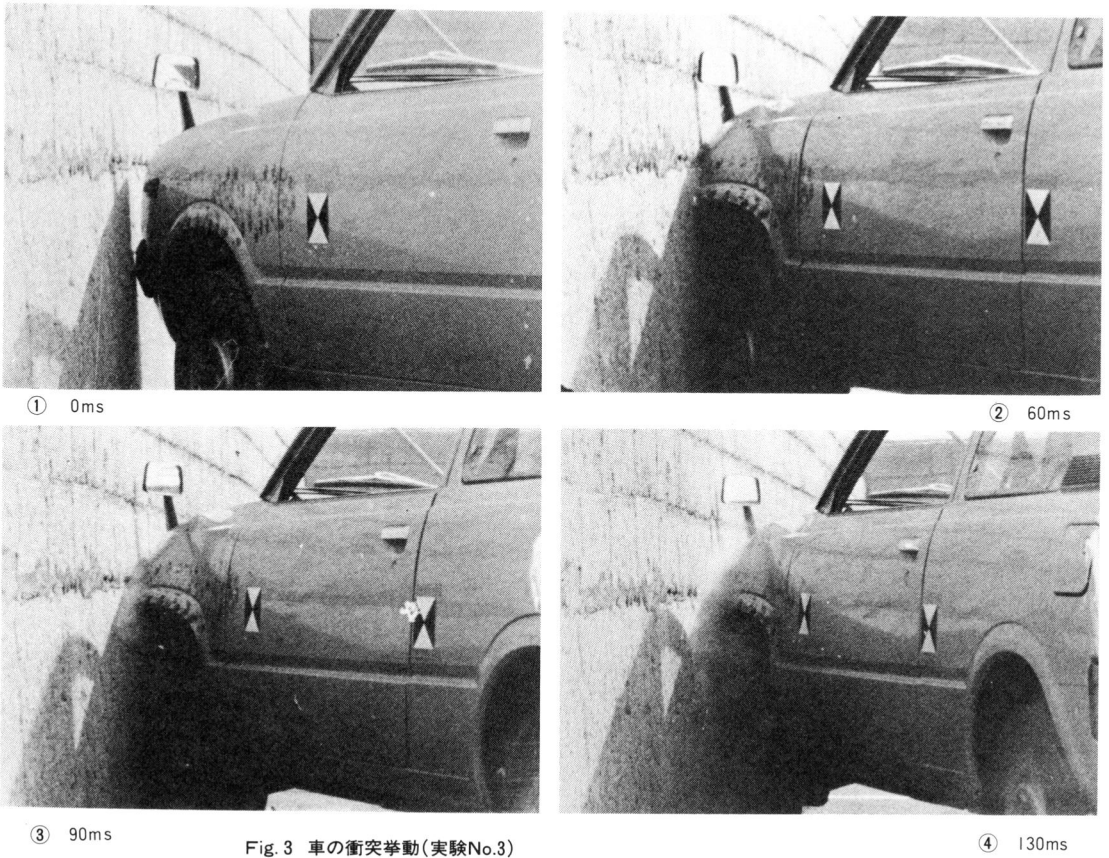
Fig.3に衝突前後の車の挙動の一例(実験 No. 3、衝突速度4.5m/sec、衝突角度25°)を示す。以下、その主な挙動は次のとおりであった。

(1)左前バンパー下部が壁面に衝突した時点を衝突開始時間 (Fig. 3-①) とする。

(2)時間の経過に伴ってバンパーが後退、ウィンカーが破損した。次いでフェンダーの変形が始まり、以後変形が時間の経過に従って大きくなった (Fig. 3-②~③)。

Fig. 3 車の衝突挙動(実験No.3)
 Collision sequence at impact speed of 4.5m/s(16km/h),
 impacting angle of 25 degree(experiment No.3)

うに時計方向に回転しながら前進し、100msec後にフェンダーの変形は最大に達した(Fig. 3-④)。衝突時間は、車体が壁面に接触してから変形が終了するまでと見ると約0.07sec~0.1secであった。

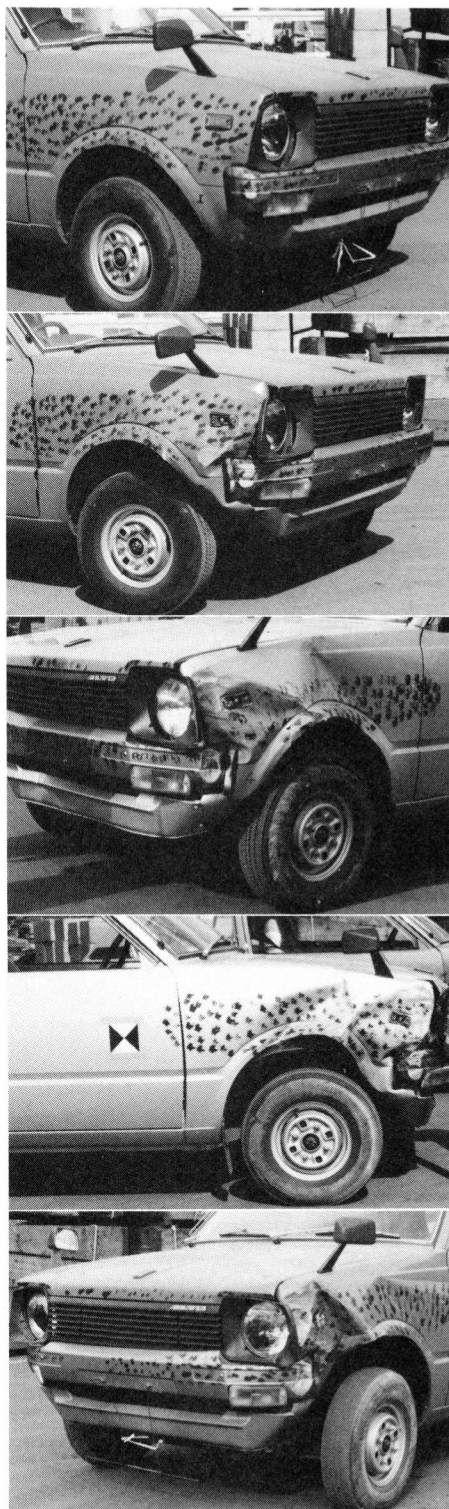
Fig.6 衝突後の車両の変形状況
Front-end damage sustained in angle barrier test

壁面の衝突による各実験車の変形状況を Fig. 6に示す。実験 No. 1と No. 2では同一部を衝突させた。それぞれの変形は、バンパーおよびフェンダーの一部が曲がる程度の小さいものであった。ステレオカメラによる実体写真測量法によって作成した変形状況を示す、水平断面図 (No. 3, 4) を Fig. 7に例示した。Fig. 7の原図の縮尺は1/4とした。図中の記号は Fig. 2で説明したように、各地上高さに対応している。点線は変形前、実線は変形後の車体のバンパーおよびフェンダーの形状を示している。車体の変形の特徴は、バンパーではそのステーの位置から後方に曲がっていること、フェンダーでは先端部が内側に曲がり、次いでふくらみ、そして凹んでフロント・ドアの取り付け部に至る。変形はこのように局部に限定し、しかもその程度は小さいものであるが、衝突速度が大きくなるに従って、変形程度も大きくなっていることが認められる (実験 No. 2の変形は実験 No. 1の変形を図上で差し引いて測定した。)

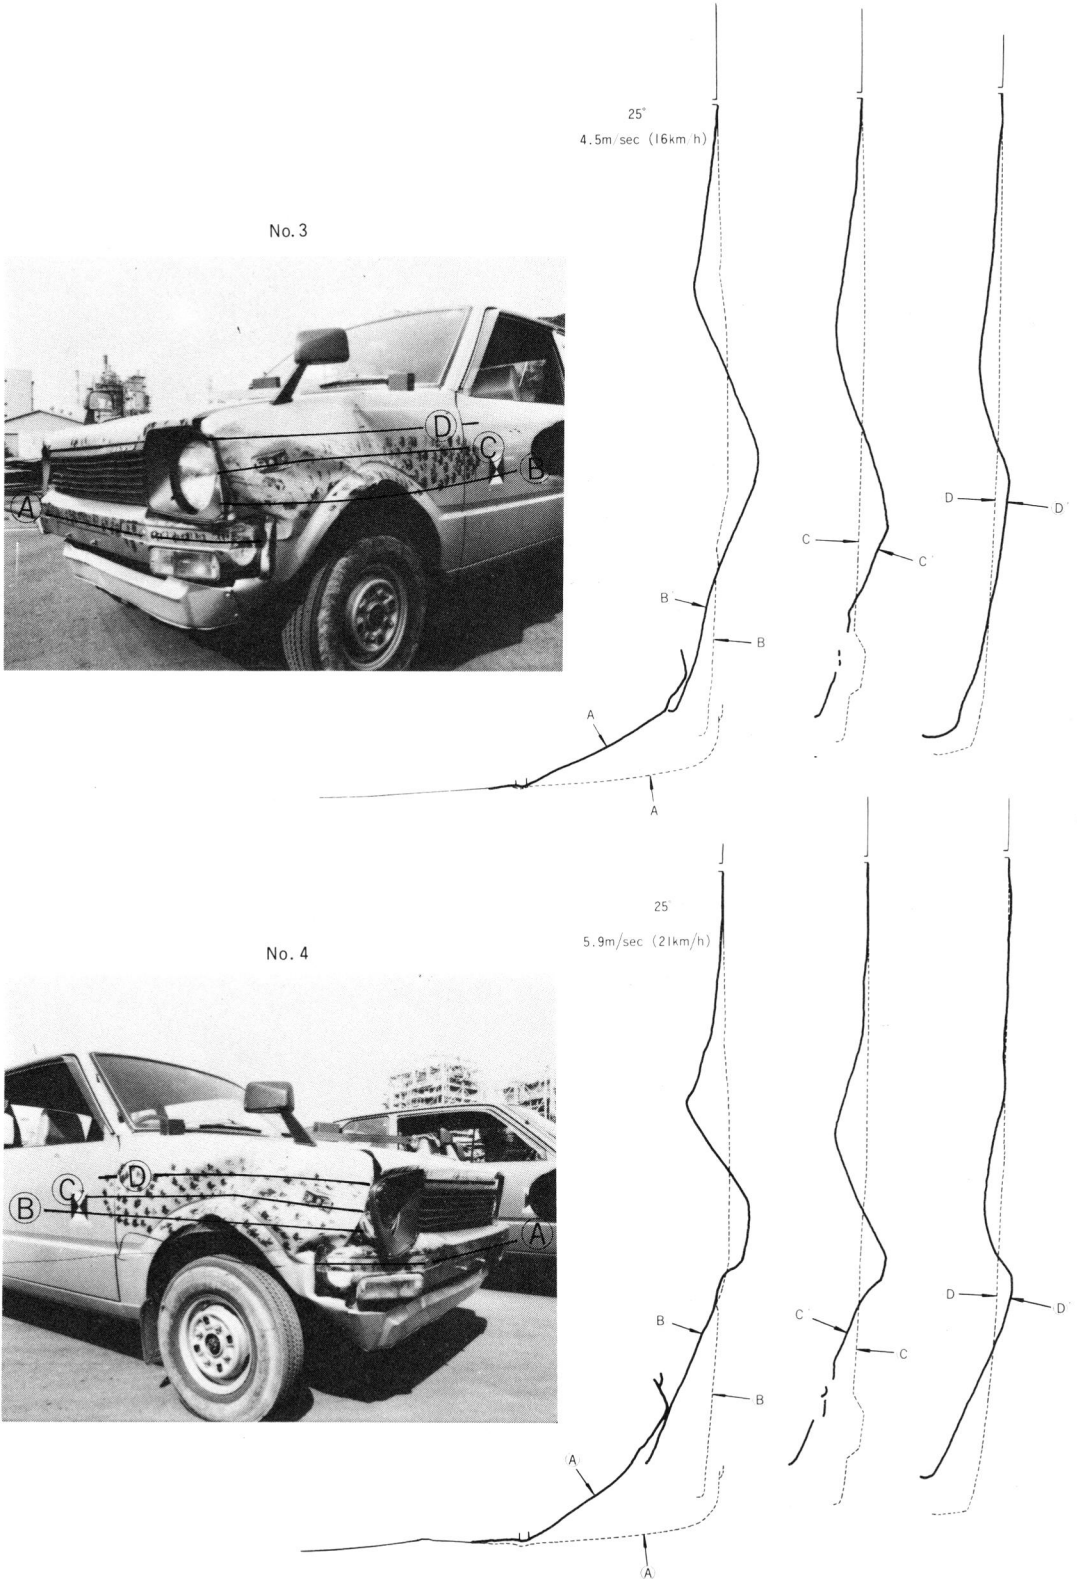
Fig. 7 ステレオカメラによる車の変形を示す水平断面図 (実験No. 3 およびNo. 4)
Deformations on horizontal sections by stereo-camera in angle barrier test

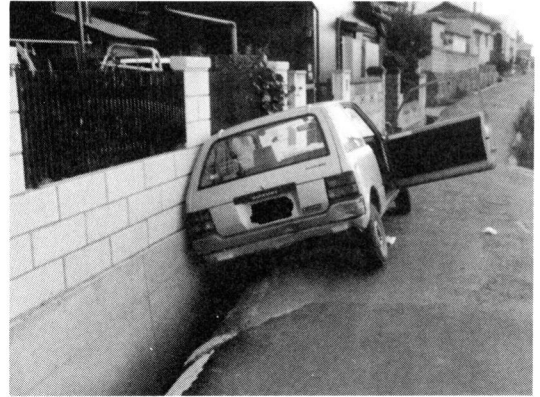
Fig.11に示す幅員2.5mの道路で、一時停止ののちに発進した車が、路側の民家のブロック壁(2~3m発進点から離れた)に斜めに衝突し、5m程度壁面を擦過しながら前進して停止した、という事故が発生した。事故車はFig.12-(a)に示すようにバンパーおよびフェンダーが変形していた。

Fig.11 実際事故による事故車とブロック壁と状況
An actual accident of mini car collisioned against wall and the stopped location of the car after collision

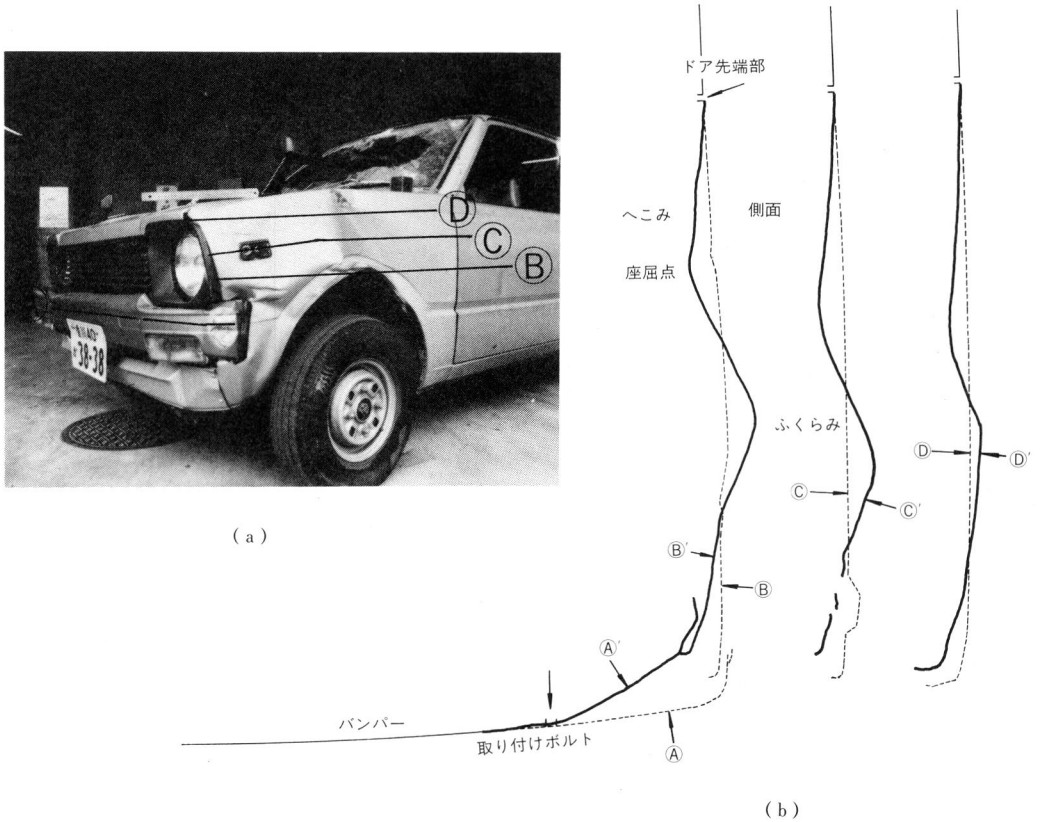
1) ステレオカメラによりFig.12-(b)に示す変形状況図を作成した。

2) この図から各部の変形量を求めた。すなわち、事故車の変形量はそれぞれバンパー10cm点で32mm、20cm点で59mm、フェンダー10cm点で30mm、20cm点で36mm、座屈点までのドア端からの距離は27.5cmであった。これらの値をFig.8~Fig.10の縦軸に内挿し、これに対応する衝突速度を横軸から読みとった。各図には、これらの値を点線

で図示した。すなわち、衝突速度は $3.6\sim 4.6\text{ m/sec}$ となり、約 4 m/sec と推定された。

Fig.12 事故車の変形状況とステレオカメラによる変形図
The collision damage of the accident car and deformation diagram by stereo-camera

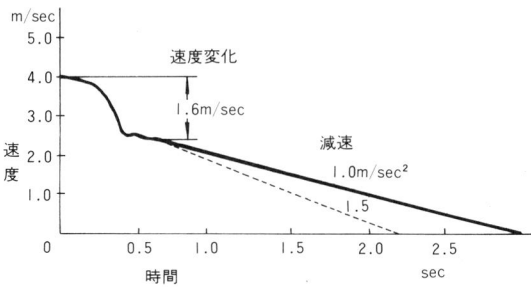
4) 車と壁面とのみかけの摩擦減速度を $1\sim 1.5\text{ m/sec}^2$ 程度としてFig.13に示す速度変化曲線を作成した。なお、摩擦減速度は衝突角度 25° の実験によって壁面に生じた擦過痕と事故現場のものが類似していることから、ほぼ同程度と考えられた。これによると、車は壁面に衝突し、これを擦過しながら $4\sim 5\text{ m}$ 進行して停止することとなり、ほぼ事故の状況と一致した。

Fig.13 事故車の推定される衝突後の速度変化
Estimated velocity change for the accident
