## 「天下の公道」と生活道路に関する研究

～ライジングボラードの実用化に向けた工学・法学・心理学からの検討～

# 報告書

公益財団法人 国際交通安全学会  
International Association of Traffic and Safety Sciences

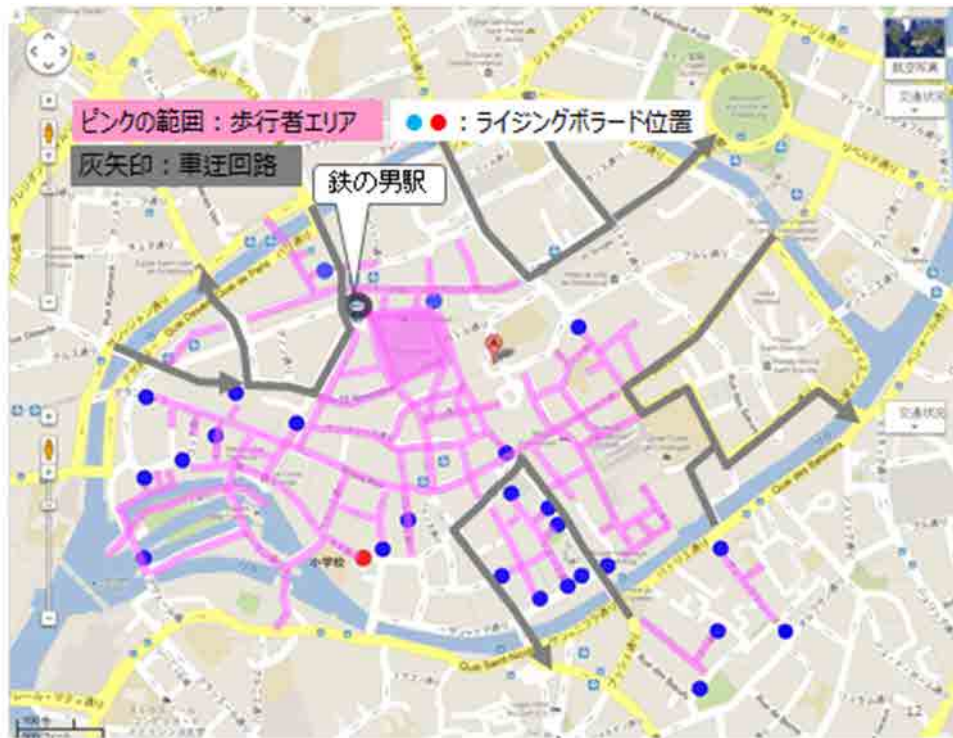
図 2-11 ストラスブール市ライジングボラード位置図 (Google マップに加工)

図 2-11 はストラスブール市の歴史的な中心市街地のライジングボラードの位置図である。歩行者ゾーンを取り囲むようにライジングボラードが設置されている。ライジングボラードが設置されていない箇所では、段差や固定式ボラードで歩行者ゾーンとの境界を設けている場合もある。

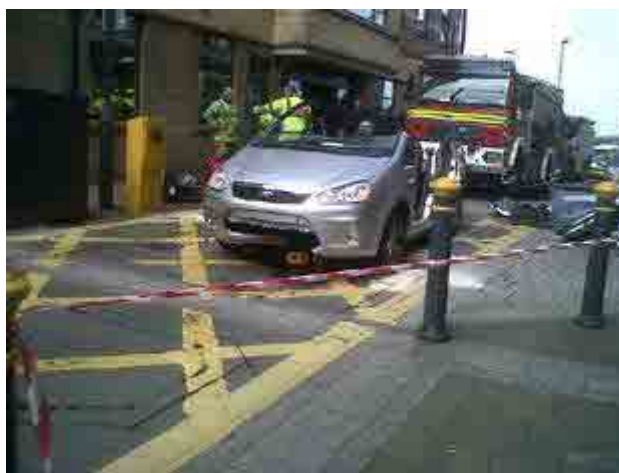
写真 4-1：ボラードによる違反車両の突き上げ事故<sup>4)</sup>

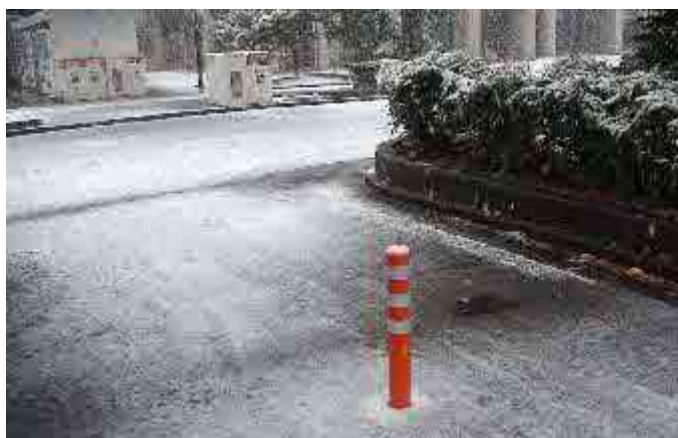
写真4-2、写真4-3は、降雪時と積雪時のライジングボラード稼働の様子である。写真の通り雪が降った状態でも排水系は正常に作動し稼働に問題はなかった。翌日早朝6:00の路面凍結時にも稼働に異変は見られなかった。

写真 4-2 : 降雪時のライジングボラード稼働の様子

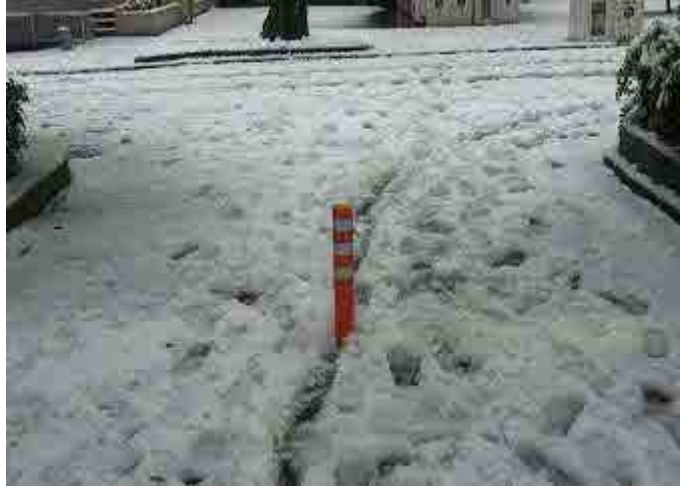
写真 4-3 : 積雪時のライジングボラード稼働の様子

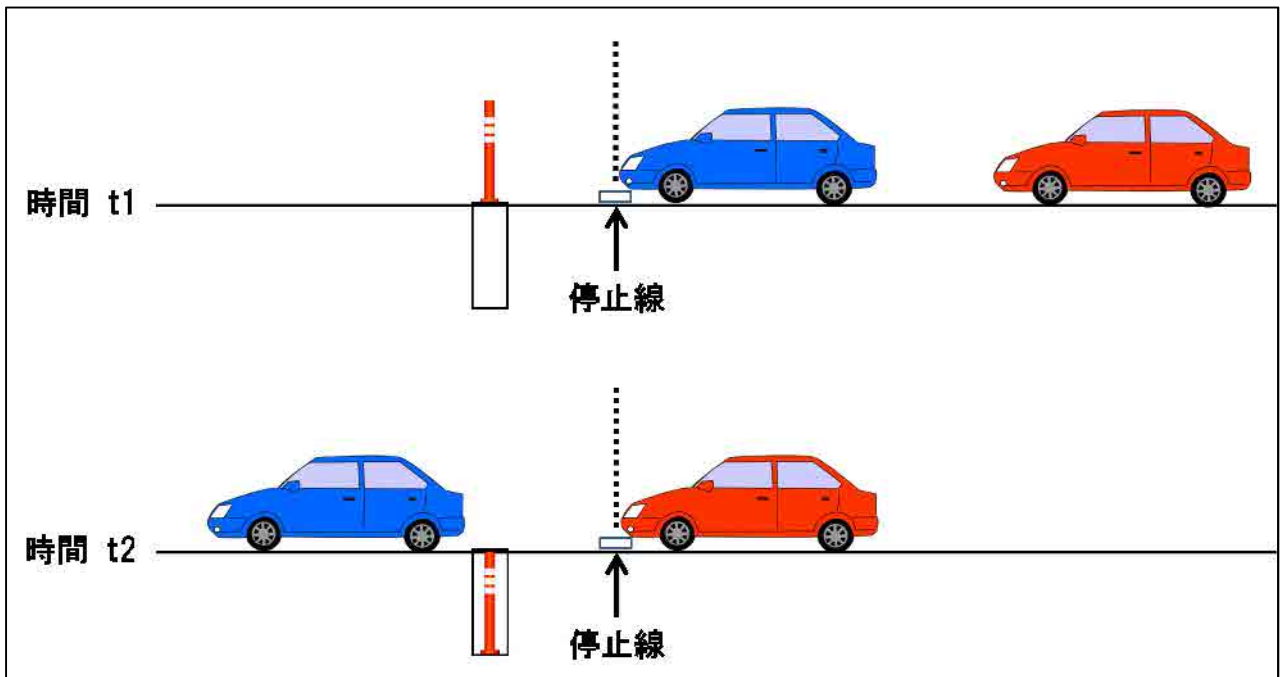
図 4-3 : 車頭時間(t1-t2)のイメージ図

注1：衝突の危険がある距離で前車にぴったりくっついて運転すること。今回の場合は違反車両が前方の許可車両に追従することでボラードを通過してしまうことを指す。

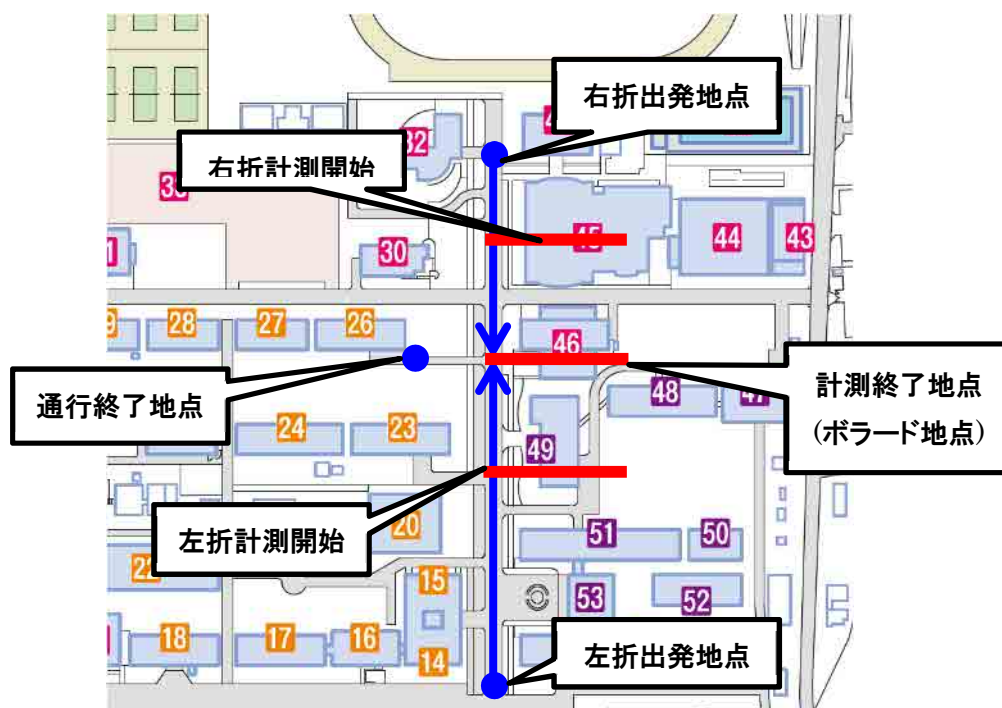
図 4-6 計測区間図

この調査では、運転者がボラードの存在を認知していない場合としている場合で、車両が実験交差点を通過するまでにどのような速度挙動を示しながら通行するのかを把握することを試みた。速度挙動の把握には、ストーカー（スピードガン）を用いて速度プロフィールを計測することとし、対象交差点手前 40m から交差点進入まで（図 4-6）を計測区間として、車両の後方から計測を行った。

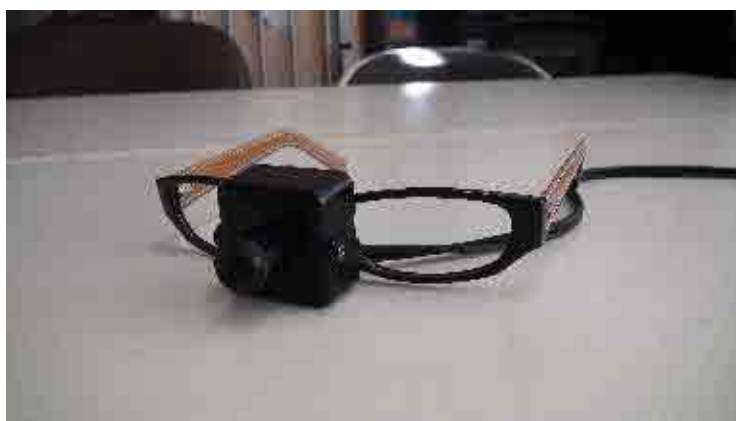
写真 4-4 運転者に装着した小型カメラ

この調査では右左折での交差点進入時における、運転者の視認性の検証を目的とした。運転者に小型カメラ（写真 4-4）を取り付けたメガネを装着して走行してもらい、右折と左折での運転席からの見え方の違いについて調査した。また補助的に、運転者が初めてボラードの存在に気付いたときの様子を観測するために、車内に運転者を映すカメラを設置した。

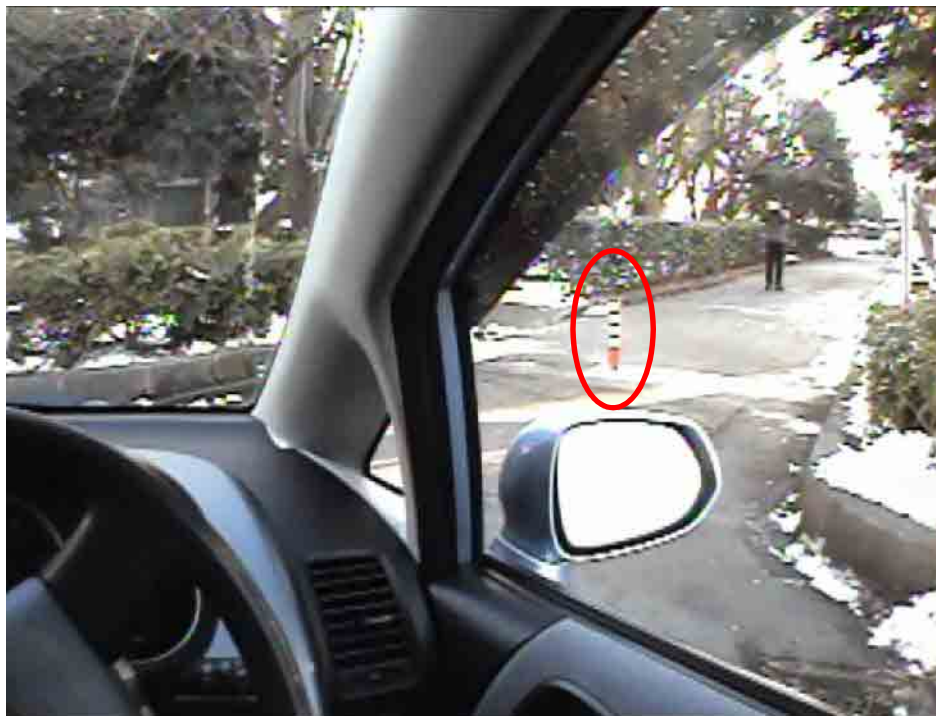
写真 4-5 右折時の目線映像

映像を比較すると交差点進入時のボラードの視認性は、右折時にはドアの窓からボラード全体を確認することが出来るが、左折時はドア窓の先端部分での確認になるためボラード一部分のみの確認となっていることがわかる。加えて、被験者の中には、停止した状態のときにボラードと非窓ガラス部分と重なりまったく見えない場合もあった。(写真 4-7)

このことから、右折と左折では交差点進入時の視認性に著しく差があると考えられ、右折の方がボラードに気付きやすいといえる。

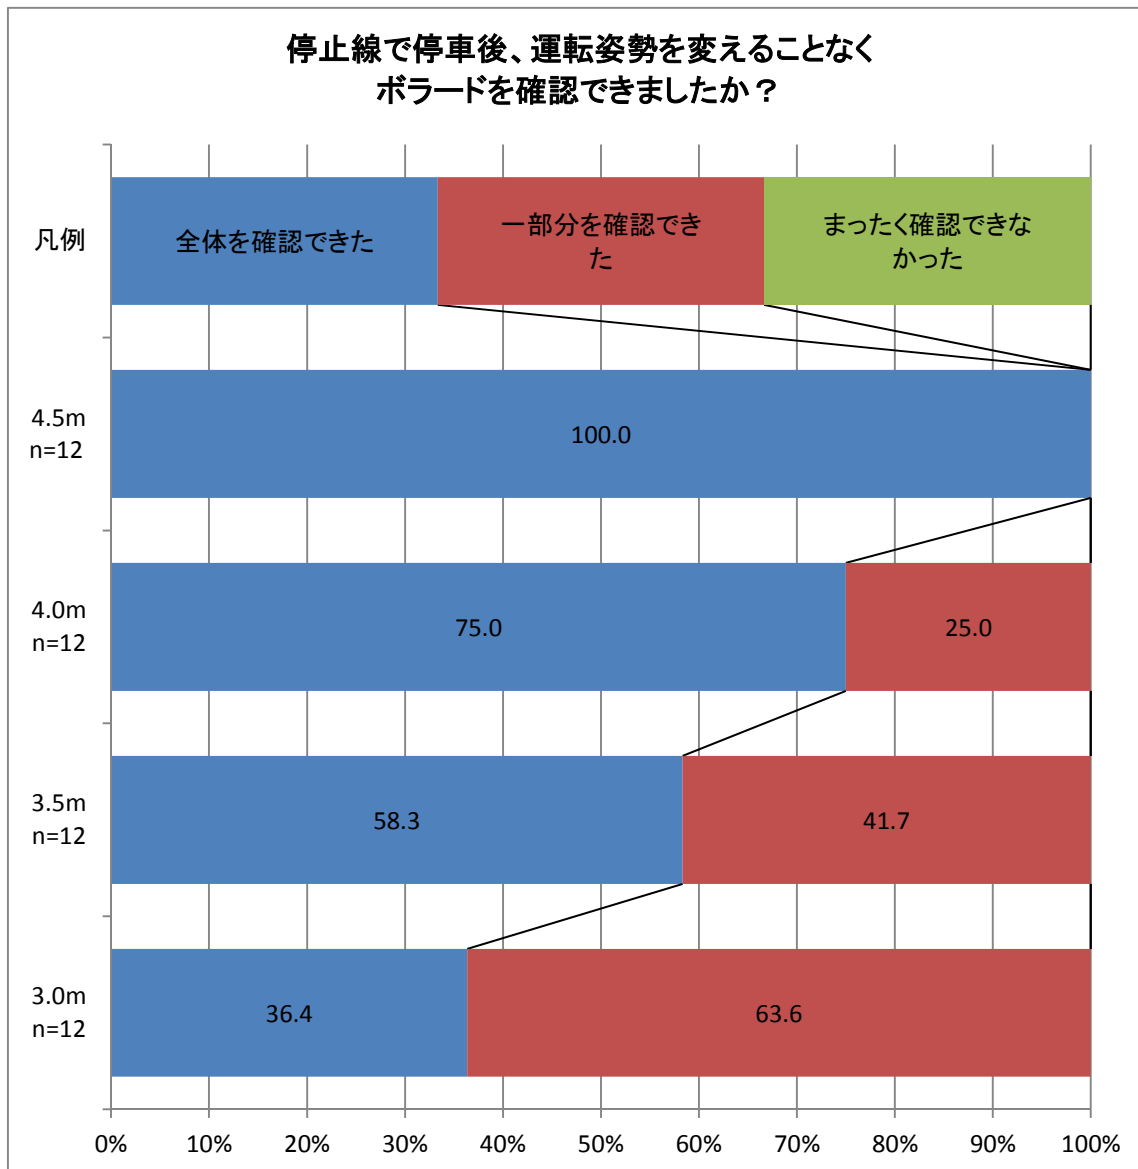
図 4-20 停止距離別のボラード視認性

- 停止位置がボラードから 4.5m の時は、すべての人がボラード全体を確認できたことがわかった。
- 停止位置がボラードから 4.0m 離れているときは、ボラード全体を確認できた人が 7 割を超え、一部分しか確認できなかった人が 3 割未満であった。

- 停止位置がボラードから 3.5m 離れているときは、約 6 割の人が全体を確認でき、約 4 割の人が一部分しか確認できなかったことがわかった。
- 停止位置がボラードから 3.0m 離れているときは、36%の人が全体を確認でき、一部分しか確認できなかった人が 63%だった。

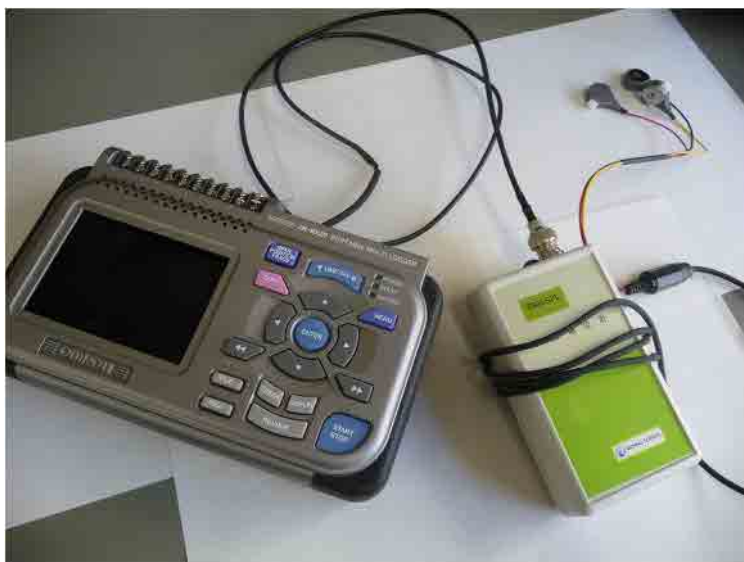
写真 4-8 ストレス測定機器

ストレス測定については精神的緊張の水準でもある覚醒水準を計測する時に用いる皮膚電位水準 (SPL) を計測した。測定機器は以下のようなものである。(写真 4-8) なお、測定間隔は、1 秒とした。

皮膚電位水準：SPL は安静覚醒時において $-40\text{mV}$  程度である。しかし、覚醒水準が高い時や興奮している時には $-50\sim-60\text{mV}$  と陰性に高い値を示し、眠気を促し覚醒水準が低下した時には $-5\sim-10\text{mV}$  と陰性が低下する。この SPL は、精神的緊張。つまり、ストレスを外的に与えられるときも陰性方向に高い値を示す。

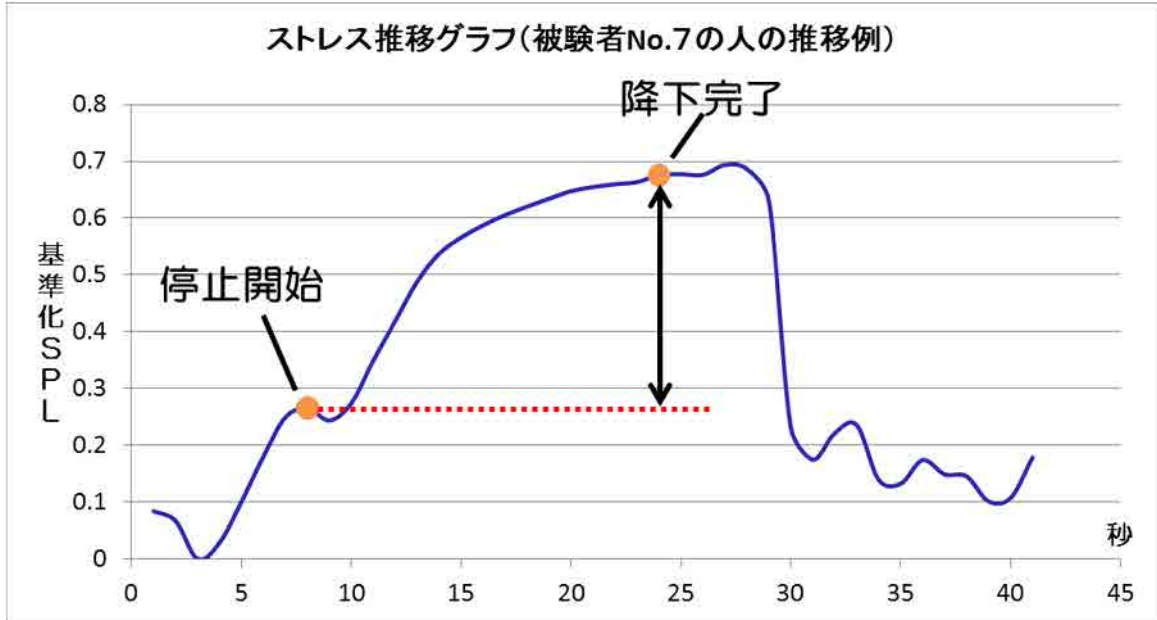
図 4-24 ライジングボラード通行時におけるストレス推移 (被験者 No.1、2、3)

まず、グラフの見方として、グラフ中のマーカの点は左からそれぞれ車両停止開始、ボラード降下完了を表しており、このマーカ間はつまりボラード通行時の降下待機時間を意味し本グラフではこの待機時間中の基準化 SPL の変化を示している。また、この基準化 SPL として表示した測定値は、高い値を示すほど、精神的緊張、つまり、主に外的なストレスを感じていると考えられる。

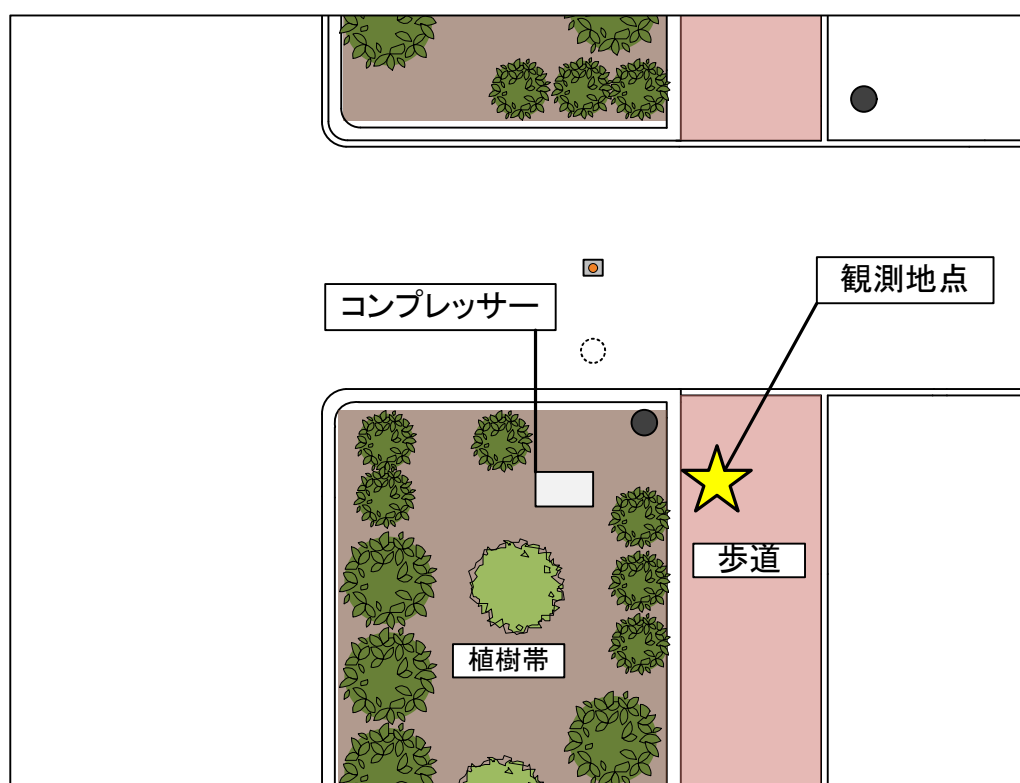
図 4-32 観測地点

本調査ではコンプレッサーの充填時の騒音・振動の平均的な値と充填音の発生頻度を調査した。観測地点はコンプレッサーと人の距離が最も近くなる歩道部で行った。

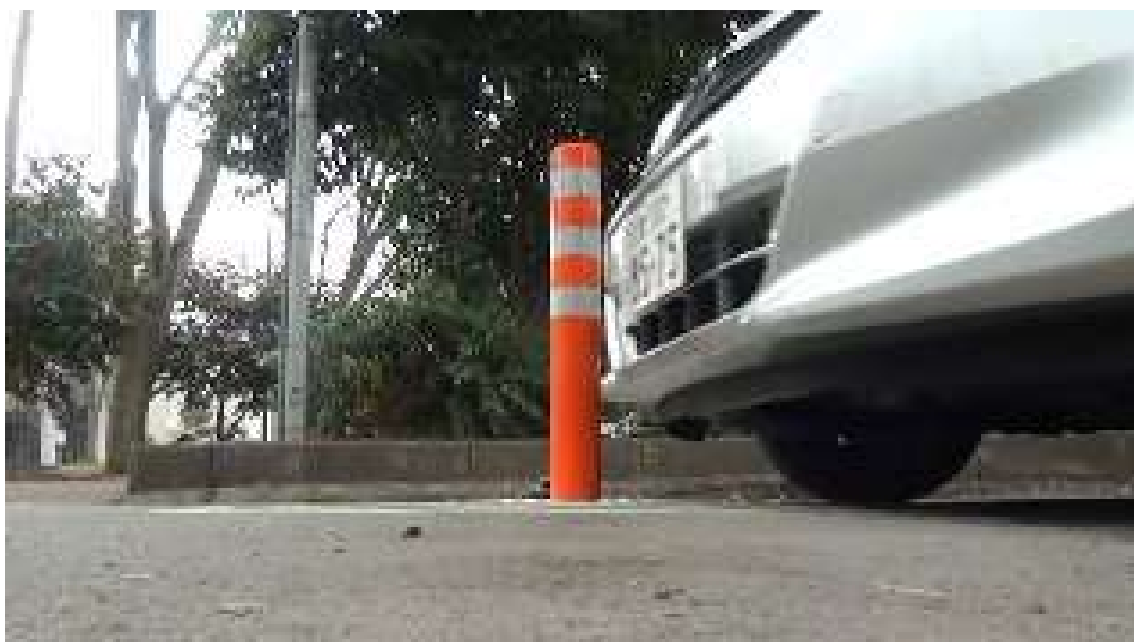
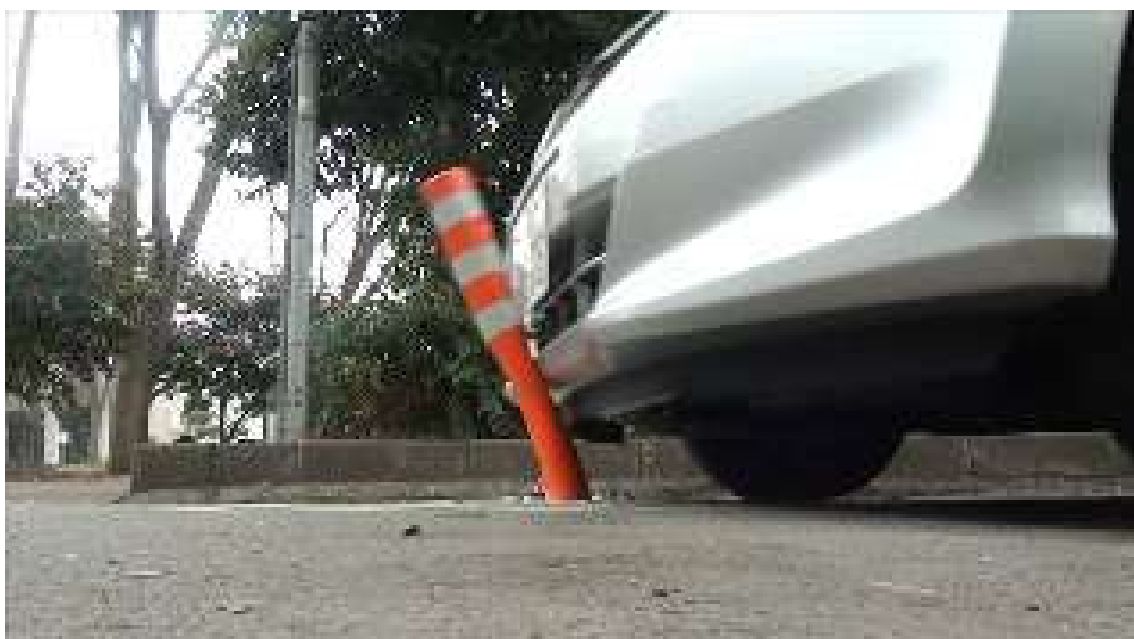
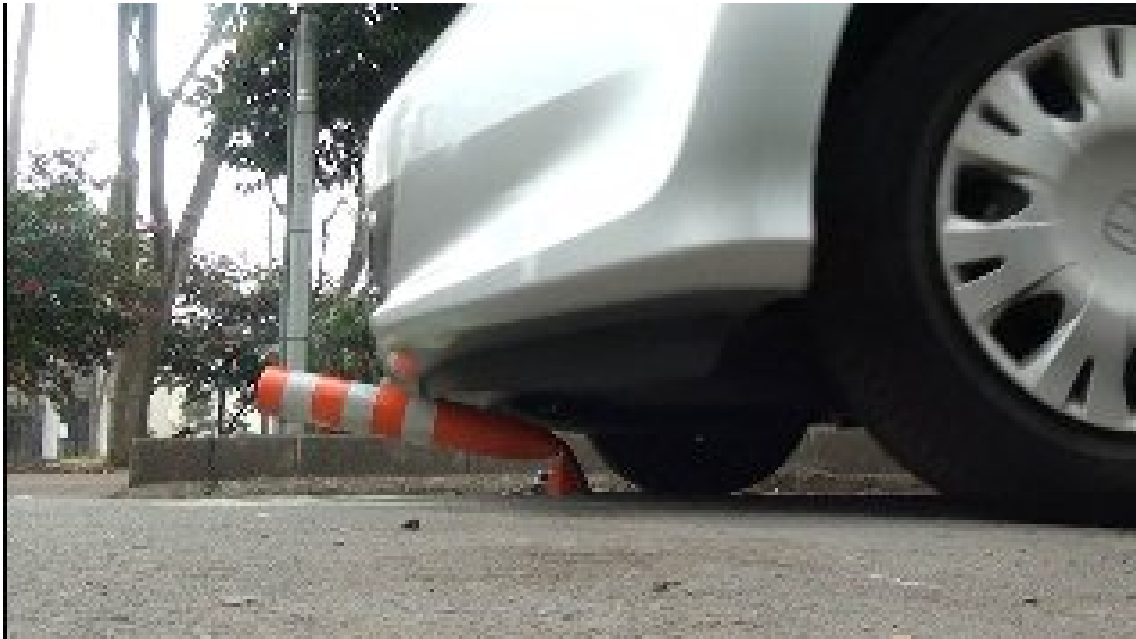
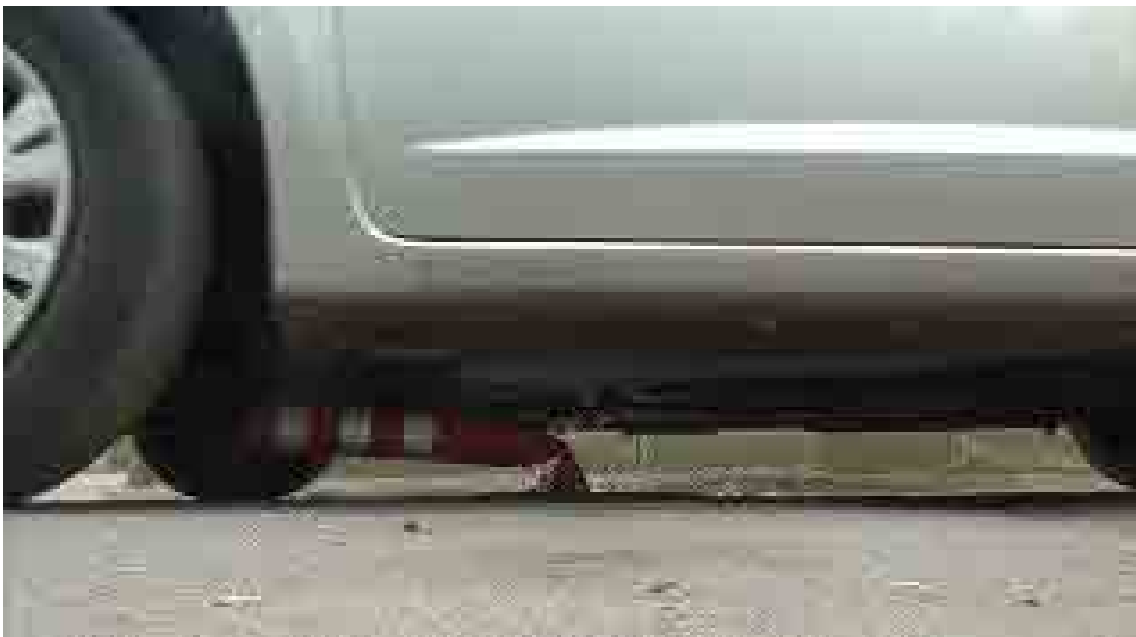
本実験で用いたソフトライジングボラードを全5種（①直進徐行、②直進、③右折進入、④左折進入、⑤後退）のパターンで踏み倒した。以下の写真は踏み倒し時の様子である。

写真 4-11 車両によるボラード踏み倒しの様子

踏み倒しを全 5 パターン計 8 回実施後、ライジングボラードの作動性を確認したところ、昇降時間にも変化はなく正常に動作が完了しシステムへの影響はなかった。またボラード本体部も車両による汚れと表面に小さな傷はついたが大きなダメージは見当たらなかった。

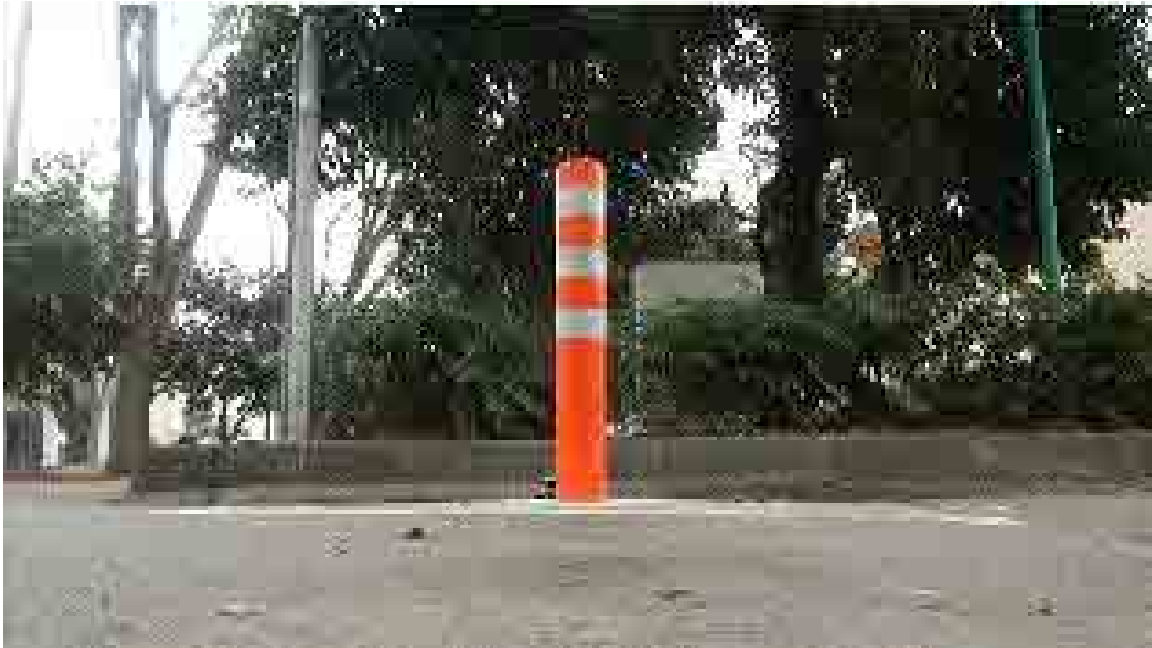
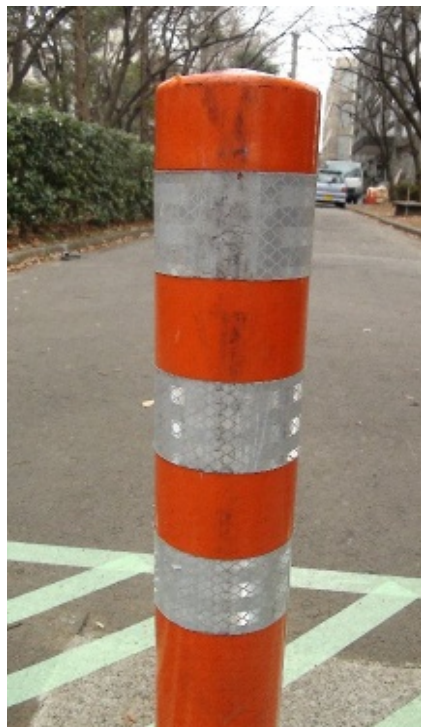
写真 4-14 踏み倒し後のボラード
