「天下の公道」と生活道路に関する研究

～ソフトライジングボラードの実用化に向けた運用上の課題とその解決方法～

報告書

公益財団法人 国際交通安全学会
International Association of Traffic and Safety Sciences

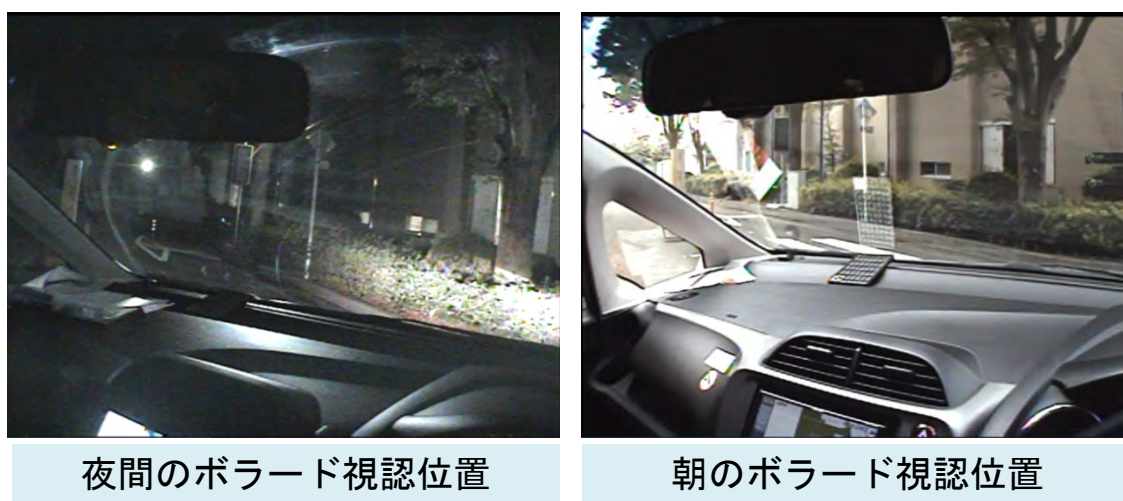
図 4-12 朝・夜での視認位置の違い

図 4-11 は通行時の車両のヘッドライトが当たる前と当たっている時でのカメラ映像である。映像を見れば夜間の場合には灯りが当たっている状況とそうでない視認しやすさに差異があると考えられる。また図 4-12 は被験者に走行中にボラードを始めて視認した地点を答えてもらった時点のスクリーンショットの映像である。図を見れば夜間の方が朝に比べ視認位置がより交差点に進入してからになっていることがわかる。

また被験者に装着してもらった目線位置のカメラ映像により、車両のヘッドライトの照射前後での視認性の違い、朝と夜での最初にボラードを視認する位置の違い（朝の方が視認は早い）などの有責な知見が得られた（図 4-11、図 4-12）。

このことから夜間走行時を考えれば、車両のヘッドライト照射後からボラード設置地点に行くまでに時間的余裕があることが望ましく、交差点からボラード設置位置まで一定の距離を保つべきだと考えられる。

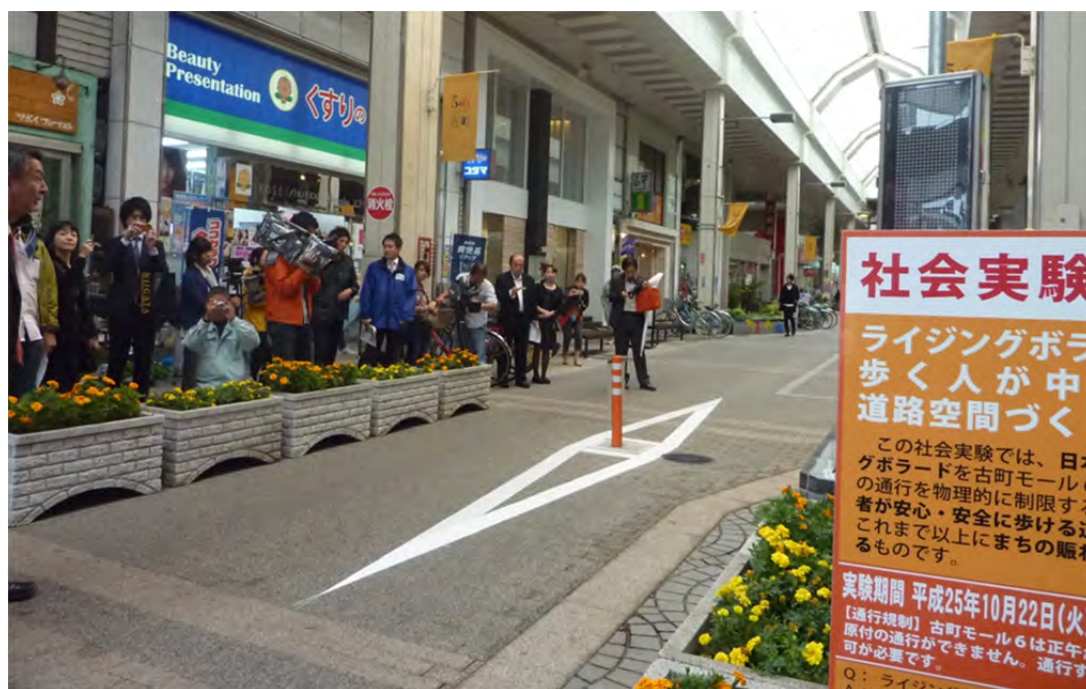
図 5-1 公道社会実験時の様子（新潟県新潟市古町）

上述した埼玉大学構内実験の結果を受け、新潟県新潟市古町通 6 番町の「ふるまちモール 6」において、世界初となるソフトライジングボラードの公道社会実験を実施した（図 5-1）。なお、実施主体は、新潟市と IATSS の共同での実施となった。

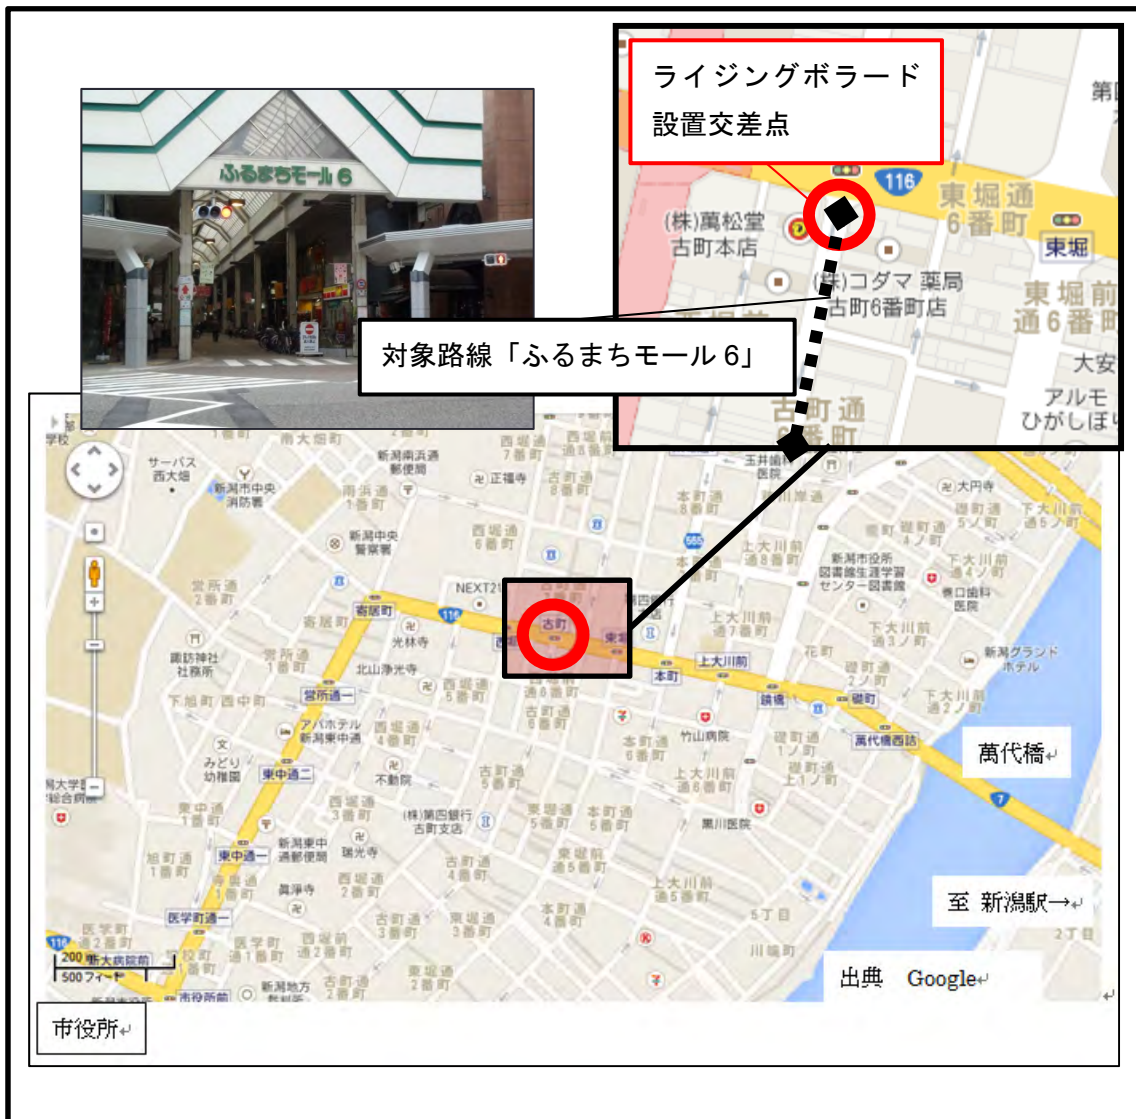
図 5-2 社会実験実施場所

実験は、新潟県新潟市中央区古町にある「ふるまちモール 6」の商店街道路において実施した（図 5-2）。実験対象道路は南向き一方通行で、自動車は交差する国道側から左折のみでしか通行できない規制がかけられている。また正午から翌午前 8:00 までの間、車両通行規制（自転車は除く）が実施されており、この規制を知らせる移動式の看板が設置されている。しかし、規制時間内に看板をどかして通行する違反車両も存在する道路となっている。そのような状況において、ライジングボラードシステムは、移動式の看板が設置されているのと同じ国道側の入口に設置した。ボラードの昇降は、上述の正午から翌午前 8:00 までの車両通行規制と連動するものとし、午前 8:00 にボラード部分が降下し、正午に再び上昇するものとした。

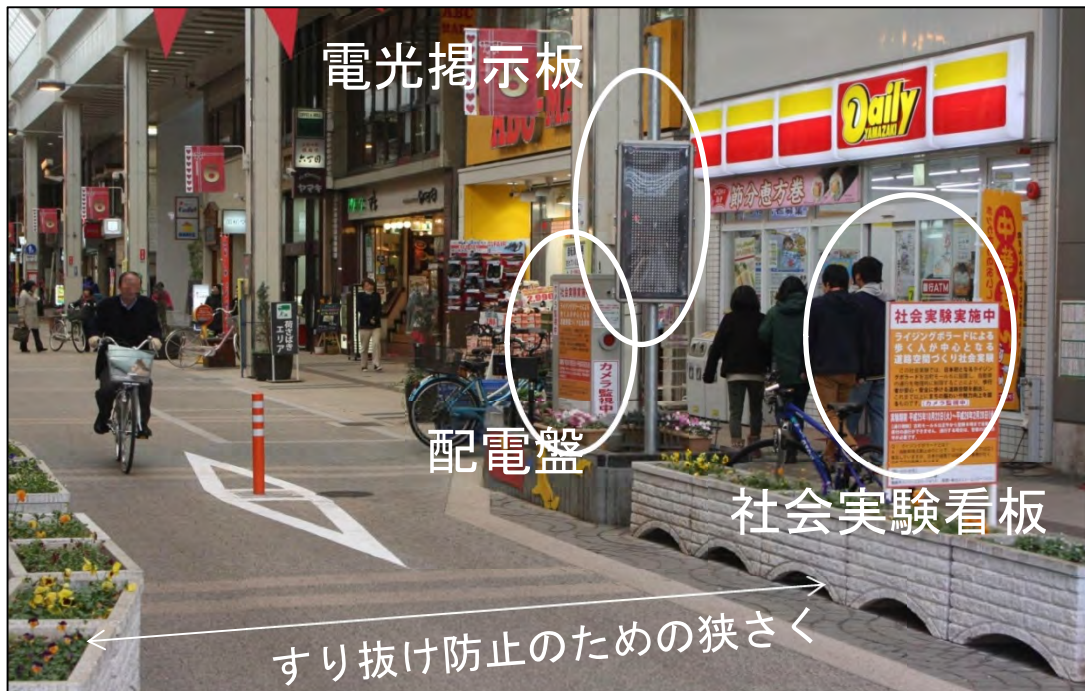
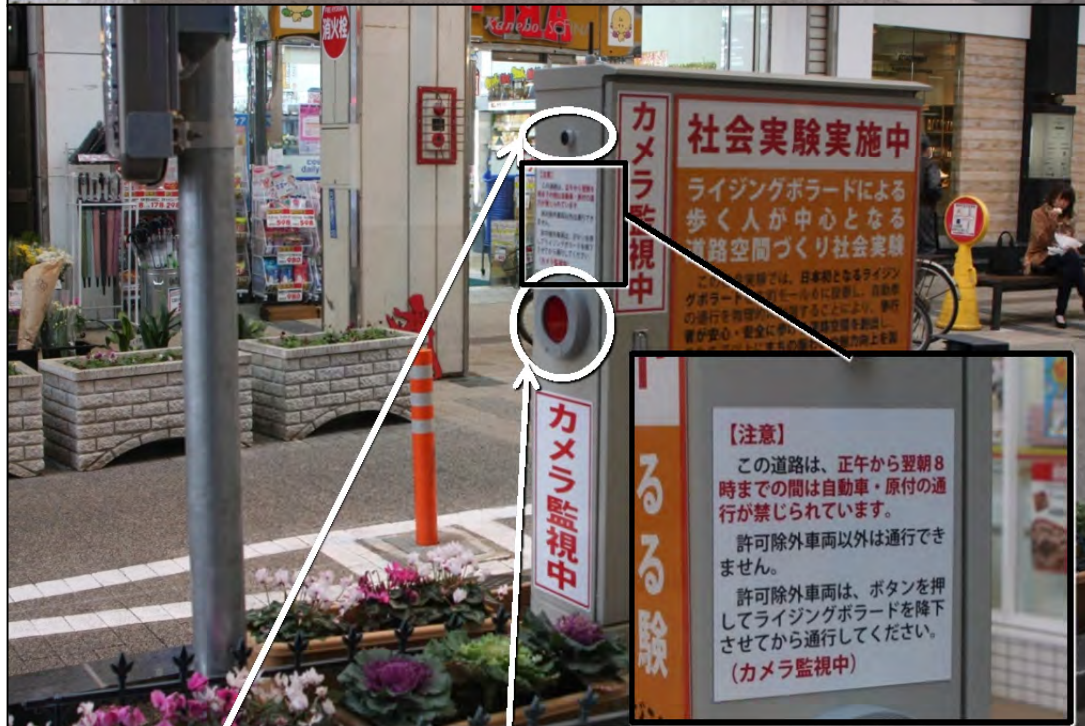
図 5-3 社会実験で用いたライジングボードシステム

実験期間とボラードの昇降時間は表 5-1 の通りである。社会実験で用いるライジングボラードは、先述の埼玉大学構内実験で用いたシステムとした。公道での実験ということ踏まえ、いたずら防止のため、緊急停止ボタンに押下すると割れるプラスチックカバーを設置し（図 5-3）、降下ボタン（リモコンと同じボラード操作機能）の利用に関する注意書きを加えた。また、エリアセンサーにはカバーを付け加えた。その他いたずらによる故障の対策として、ボラードを地面へ押し込む行為が一定時間確認されると自動でボラードが下降動作を開始する、というセーフティ機能を設定した。

非常ボタン
プラスチック板を割って押す。押されると、復帰動
作をするまでボードが降下したままになる

下降ボタン
リモコンと同じ機能
