香川研究一事故発生要因の分析と対策への提言

報告書

平成26年3月

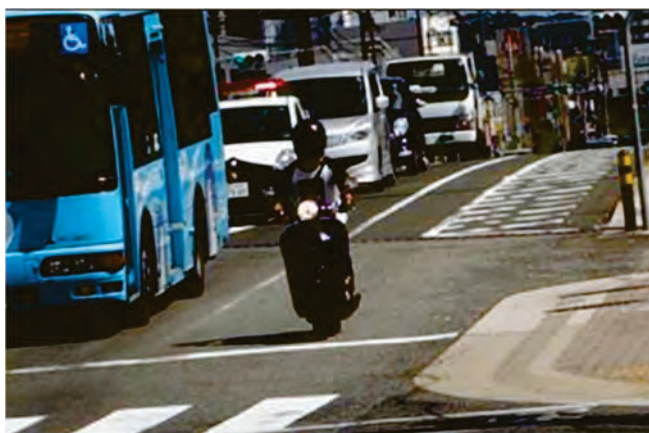
図 3-1 路肩側閉塞車線を走行する二輪車例

- 1) 片側 2 車線の幹線道路である。
- 2) 本来は 3 車線であるところを 2 車線として運用するために、路肩側 1 車線にゼブラ路面表示で閉塞しているが、同車線を走行する二輪車が散見される（図 3-1）。
- 3) 中央分離帯が設置されていないため、単路部で右折する車両が多い。
- 4) 自転車や歩行者の横断歩道外横断が多い。
- 5) 細街路との無信号交差点が多い。

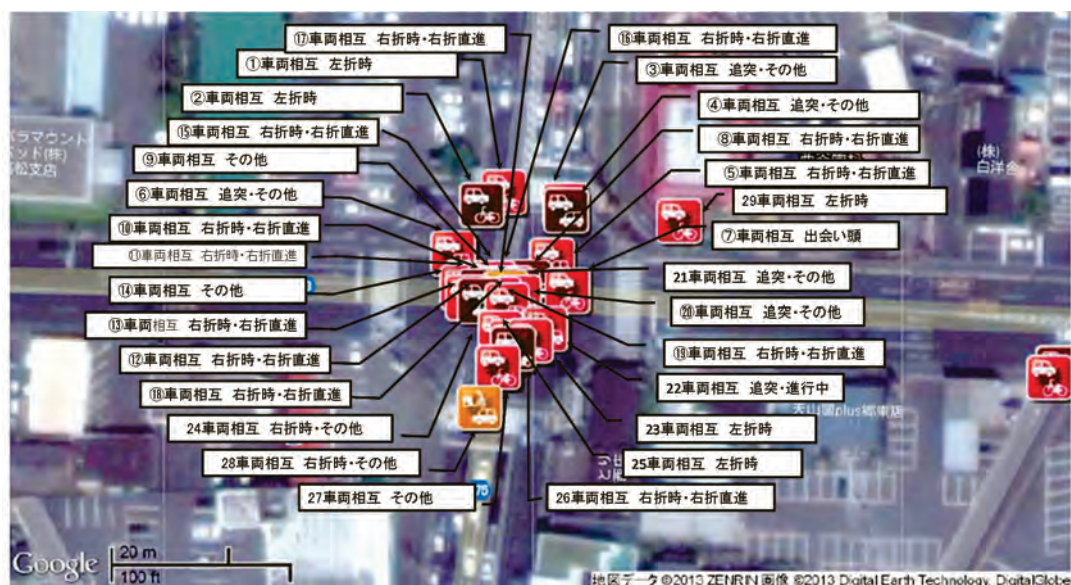
図 3-4 地点 3 の交通事故発生状況(郷東町)

また、観光通東/西行きからの左折車と自転車との事故が 2 件ずつ発生している。前者は夜間、後者は朝に集中している。特に後者は、西から横断中の自転車が第二当事者であり、通勤・通学交通のピークと重なっているようである (図 3-4)。

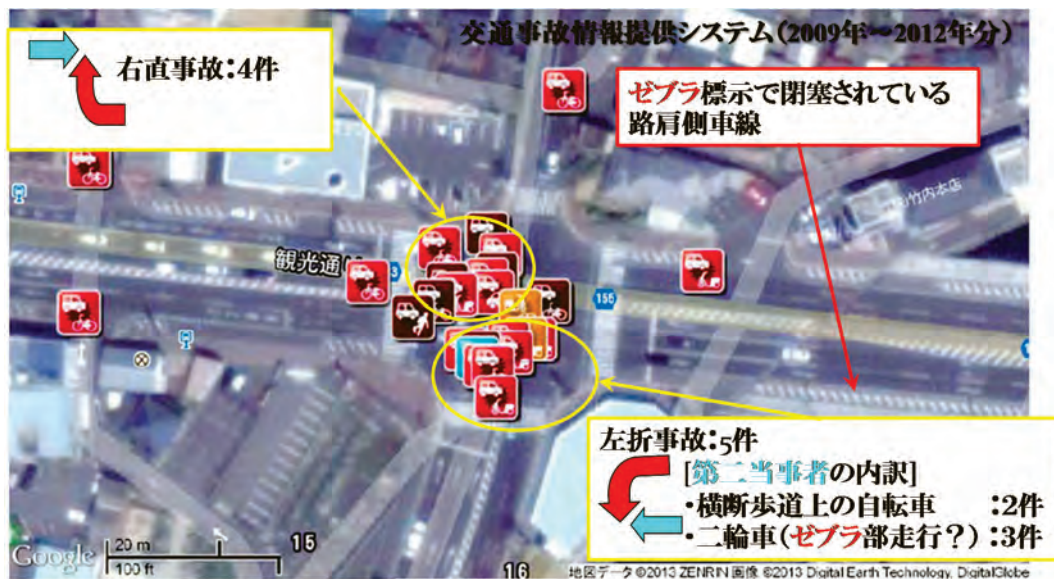
図 3-5 地点 4 の交通事故発生状況(高松信金花園支店横)

図 3-5 に、高松信金花園支店横交差点における交通事故発生状況を示す。東から北への右折車両と、西からの直進車両との、いわゆる右直事故が 4 件発生している。また、西からの左折車両と、同じく西からの直進しようとした二輪車、自転車との事故が、計 5 件発生している。前者 3 件は、路肩側閉塞車線のゼブラ標示部を走行した自動二輪車が、第二当事者となった可能性もある。

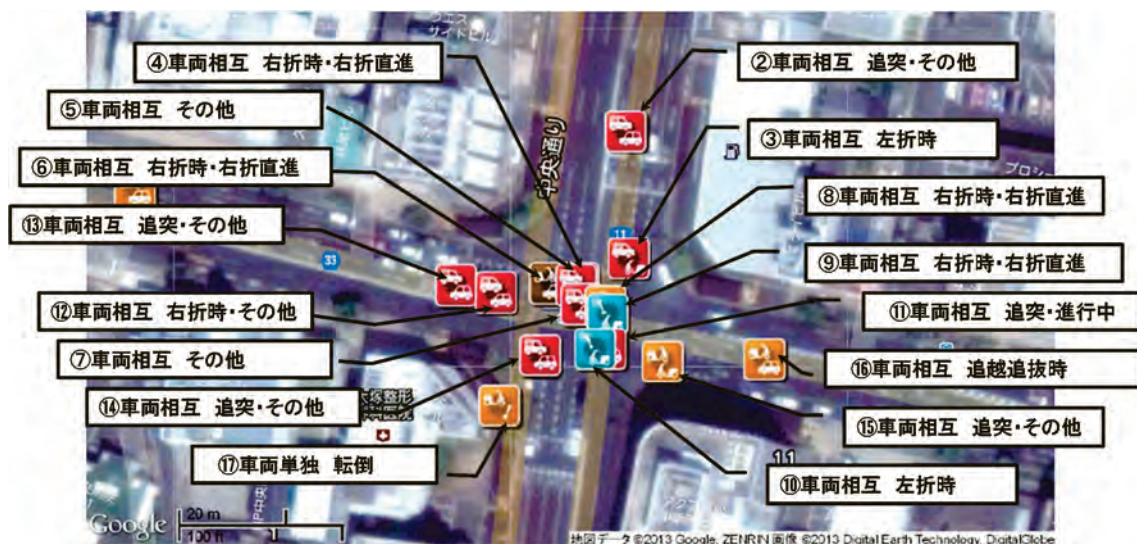
図 3-8 地点 7 の交通事故発生状況(中新町)

地点 7 は、観光通東西方向の追突事故が多い地点である。また、観光通東西方向の直進車と右折車との事故も多い地点である（図 3-8）。

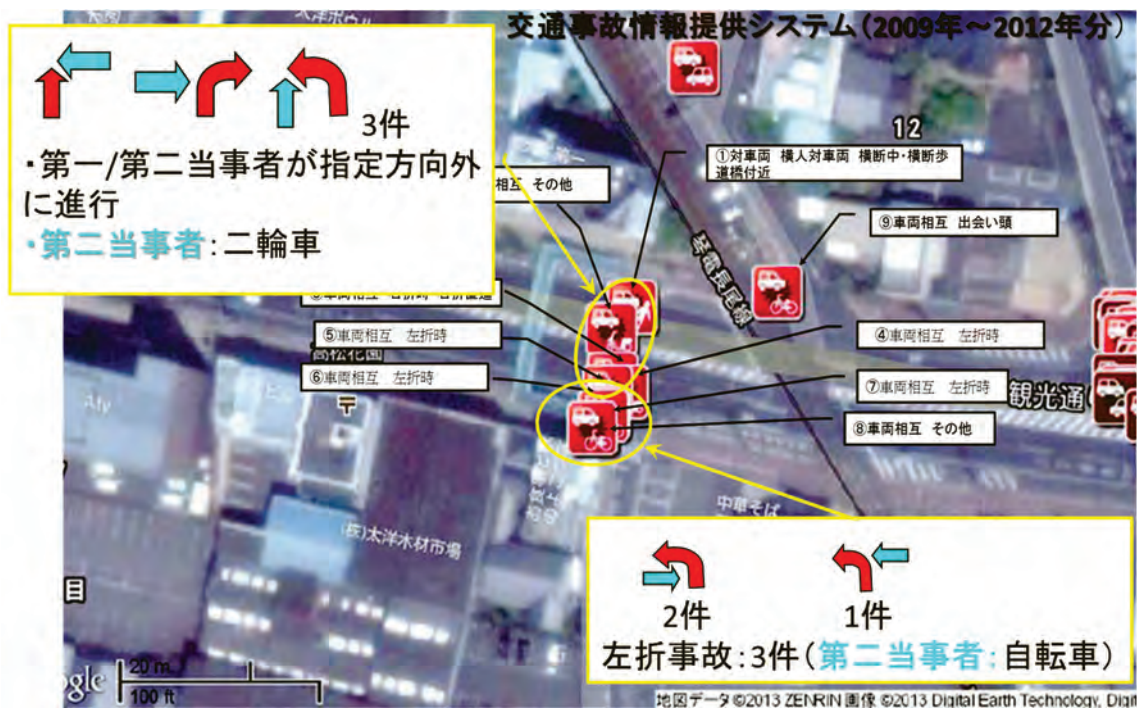
図 3-10 に、琴電長尾線踏切付近(西側)における交通事故発生状況を示す。この無信号 3 枝交差点の細街路沿道にはスーパーが立地しており、車両等の出入りが多い。この細街路からの直進/右折車と観光通の直進車との事故、および同じく細街路からの左折車との事故が、計 3 件発生している。細街路からの直進車と右折車は、いずれも指定方向外に進行していたことになる。また、この 3 件の事故の第二当事者は、いずれも二輪車であった。同じく細街路からの左折車と、観光通を東西方向に直進した自転車との事故も 2 件発生している。

図 3-10 地点 9 の交通事故発生状況(琴電長尾線踏切付近(西側))

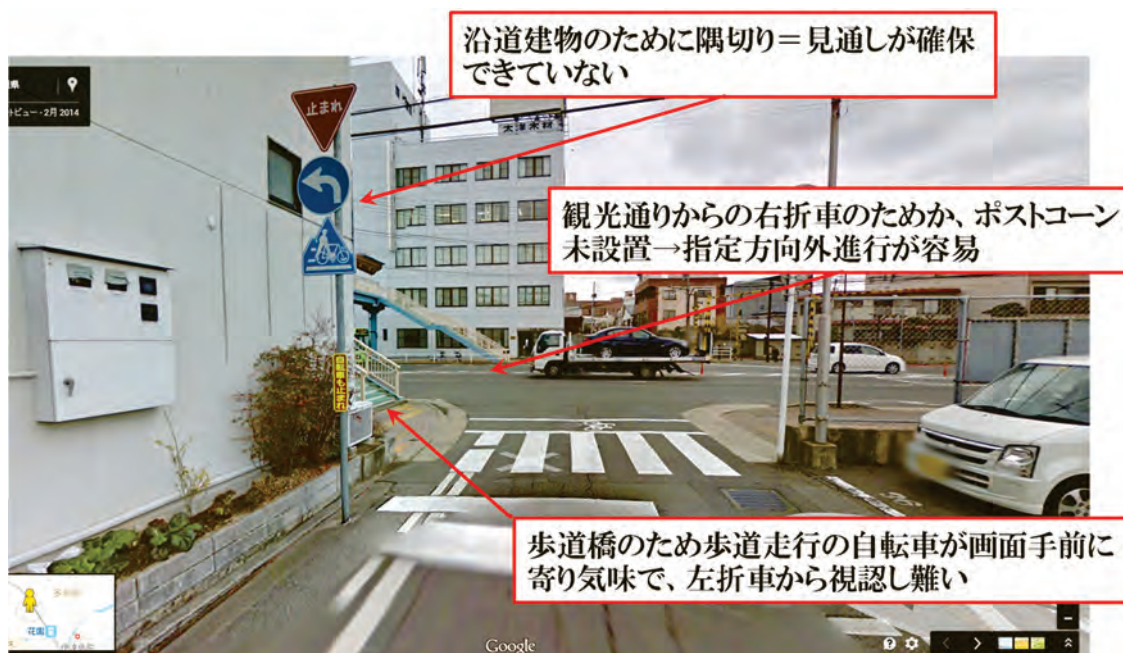
図 3-11 地点 9 の細街路からの北向きの見通し(琴電長尾線踏切付近(西側))

図 3-11 に、細街路からの北向きの見通し状況を示す。観光通からの右折車の便を図るためか、中央分離帯あるいはポストコーンの類が未設置であり、これがこの方向からの指定方向外進行を容易にしている可能性がある。また、沿道建物のために隅切り、左折方向の見通しが確保できていない。さらに、観光通の横断用に設置された歩道橋のために、手前(南側)の歩道上を走行する自転車が、沿道建物に寄り気味となり、左折車からの視認性を低下させている。

また、無信号交差点での右左折事故対策及び自転車安全対策の具体例として、図 4-1 に第 3 章 3-1-1 (10)で事故発生状況を示した、地点 9 (琴電長尾線踏切付近西)における、一方通行自転車道の設置とポストコーンの増設を主要素とする対策例を示す。ポストコーンの設置により、細街路からの指定方向外進行の二輪車等が関係する事故の抑制が期待される。しかし、沿道関係者あるいはスーパー、その利用者との合意形成が必要かも知れない。

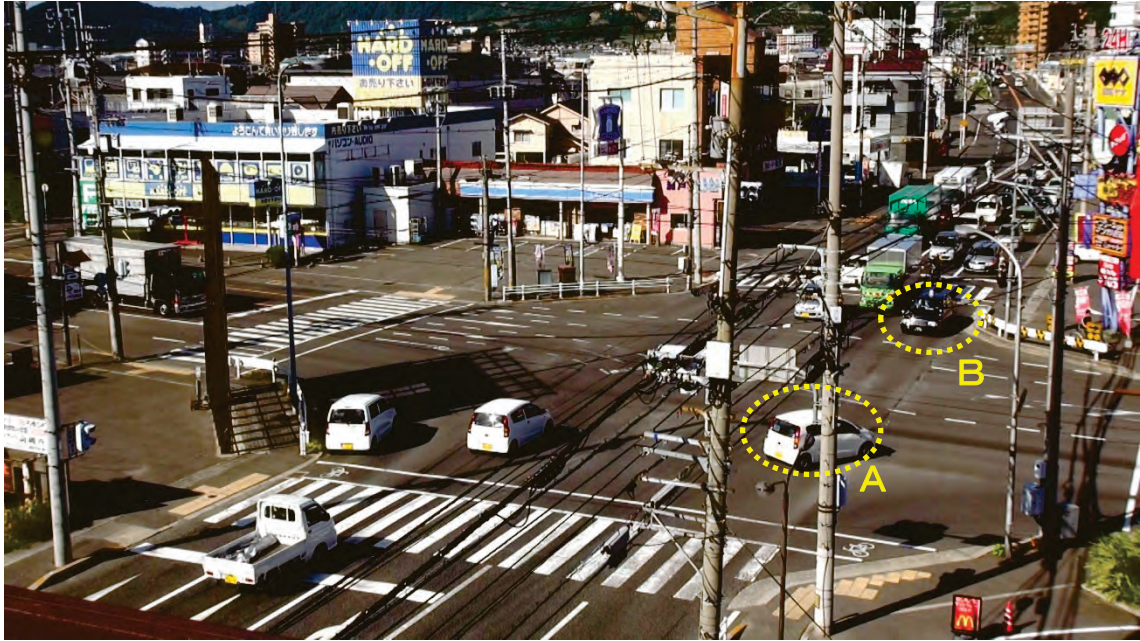
図 3-27 事例 3: 右折時の早まわりのインシデント(地点 3)

事例 3 において、右折時の早まわりがあった。右折時の早まわりの定義として、信号切り替わり時に対向直進車より早く右折する行為とする。その中の 1 例を図 3-27 に示す。対向直進車 (B) が青信号になってからゆっくり発進したために、右折車 (A) は早まわりをしてもインシデントには至らなかったが、もし対向直進車 (B) が信号の変わった瞬間に速度を上げて発進していたら、危険な状況になる可能性があった。

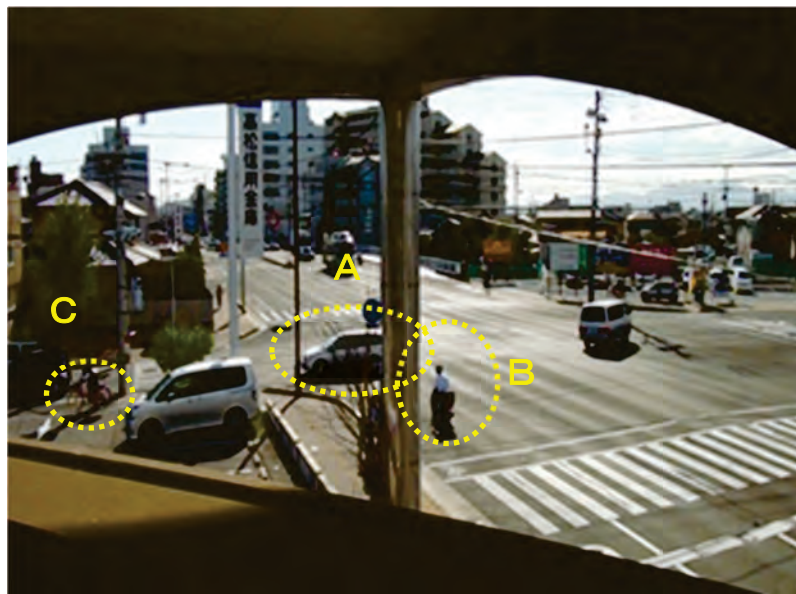
図 3-28 事例 4: 対向右折車が対向車線上で停止したための直進車との交通コンフリクト(地点 4)

続いて事例 4 (地点 4) として、対向直進車 (B) が直接の原因ではなく、右折先の横断歩道上に歩行者や自転車 (C) がおり、そのために右折するのに時間がかかり対向車線上で停車してしまった場合である。その状況を図 3-28 に示す。右折車 (A) は、横断歩道上に自転車 (C) を発見したため、対向車線上で停止し、直進車 (B) と接近する危険な交通コンフリクトが発生した。

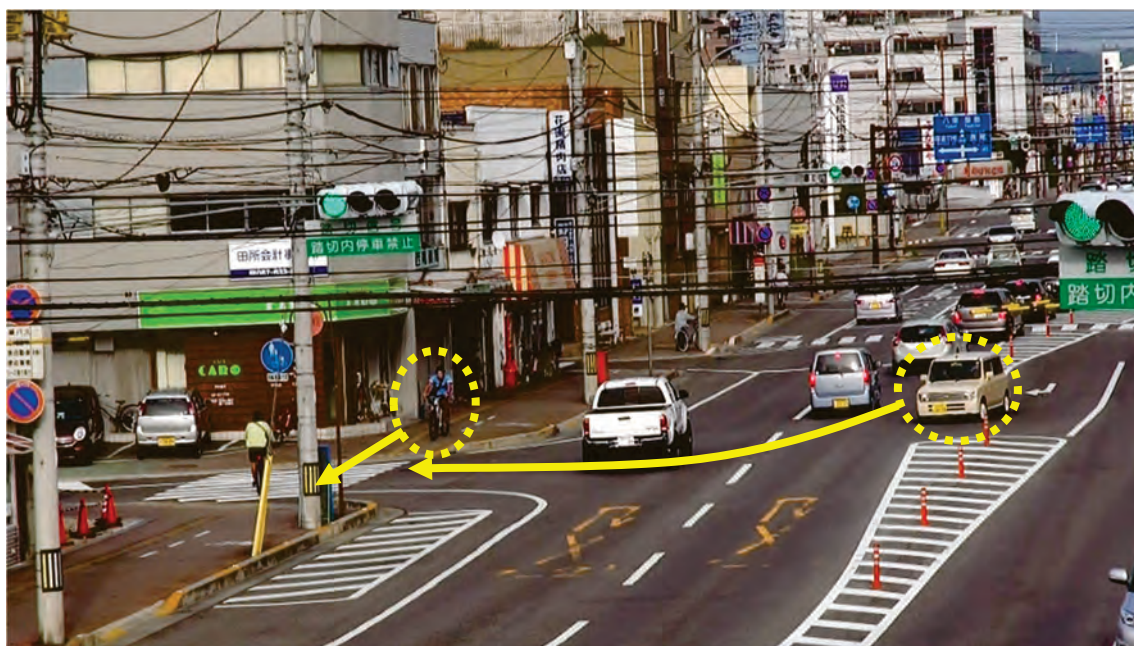
図 3-39 事例 1:横断自転車と右折車の交通コンフリクト(地点 8)

地点 8（琴電長尾線踏切東）での自転車に関する交通コンフリクト事例を示す。事例 1 として、横断自転車と右折車の交通コンフリクトを図 3-39 に示す。進路 1 の東から西に向かって走行している自転車が道路を横断する際、無信号交差点を東から北に向かって右折してくる自動車の確認を行わずに、横断するというケースが多く見られた。また、事例 1 の場合は横断するタイミングで前方から自転車が接近して意識が前方に集中していたため右折してくる自動車の存在に気付いておらず、非常に危険なケースであった。

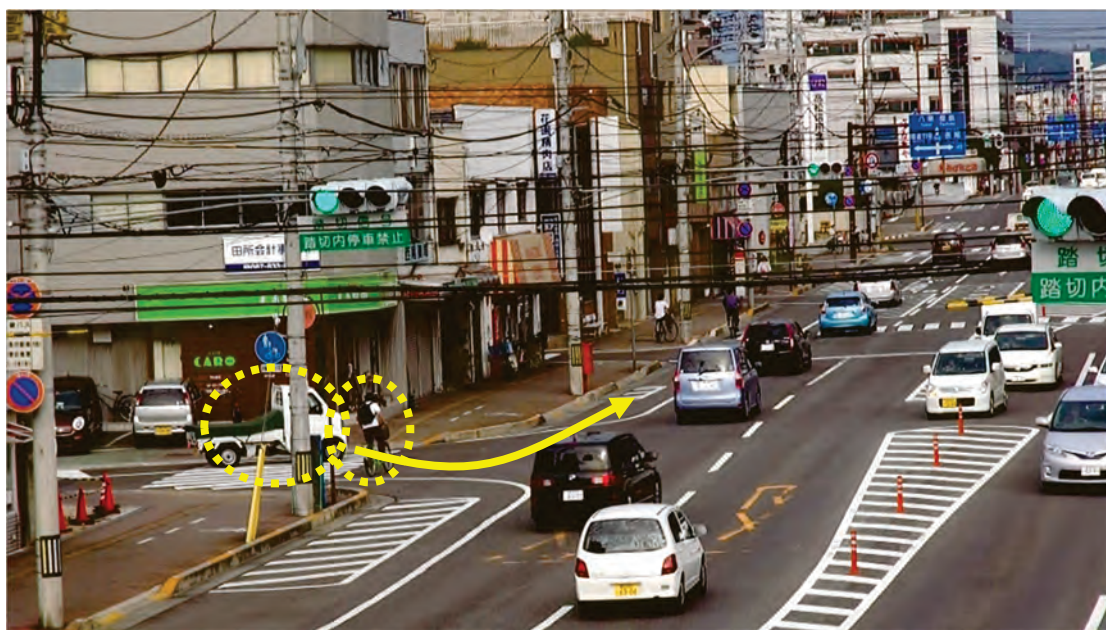
図 3-40 事例 2: 左折車と自転車の交通コンフリクト(地点 8)

事例2は、無信号交差点から左折車しようとする車と横断自転車との交通コンフリクトである（図 3-40）。無信号交差点を北から東に向かって左折しようとしている自動車は、左折するタイミングを逃してしまい、事例2のように横断歩道の上で立ち往生してしまうケースがあった。その際に道路を横断しようとする歩行者や自転車が自動車を避けて横断しなくなると、本線を走行中の自動車と接近しやすくなるため危険であった。

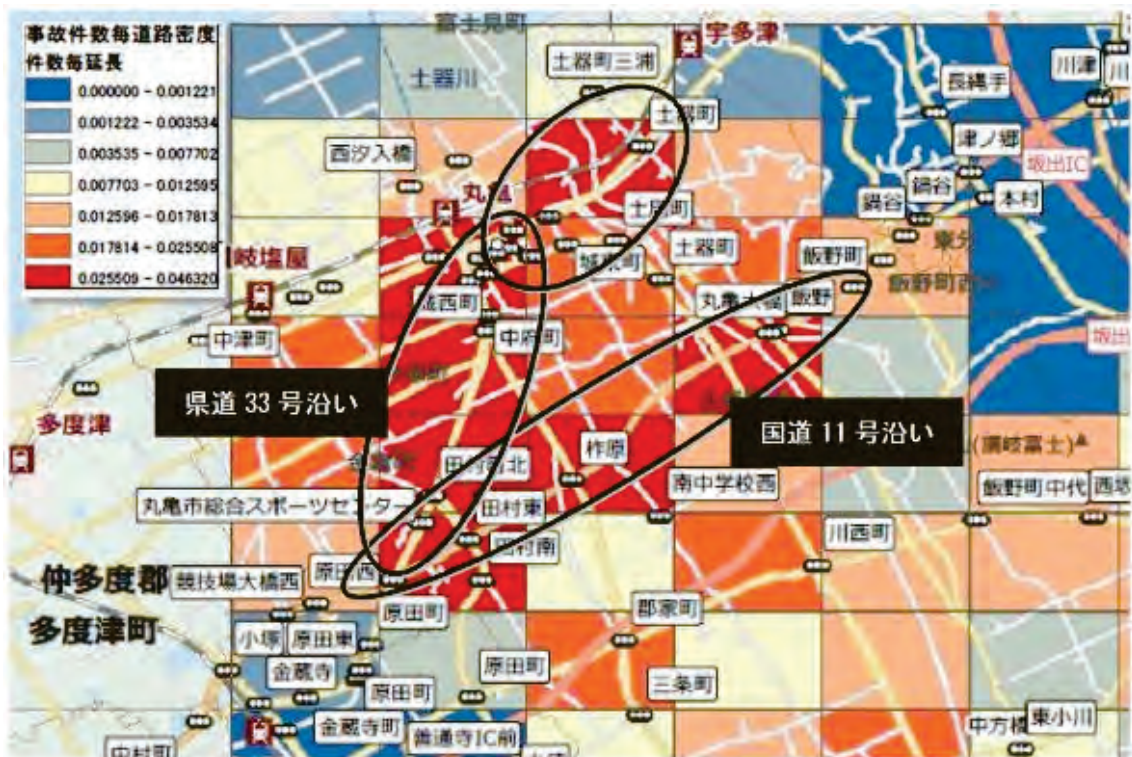
図 3-43 事故発生地点の空間分布

2008年から2012年までの丸亀市における事故発生状況を図 3-42 に示す。人身事故件数は微増傾向、死亡事故件数は2009年を除き横ばいの傾向にあるといえる。また、単位道路延長当たりの事故密度と交差点中心から半径50m以内で発生した事故件数を空間上に表現したものを図 3-43、図 3-44 に示す。整理結果より、特に国道11号や県道33号沿いで交通事故が多く発生していることが明らかとなった。

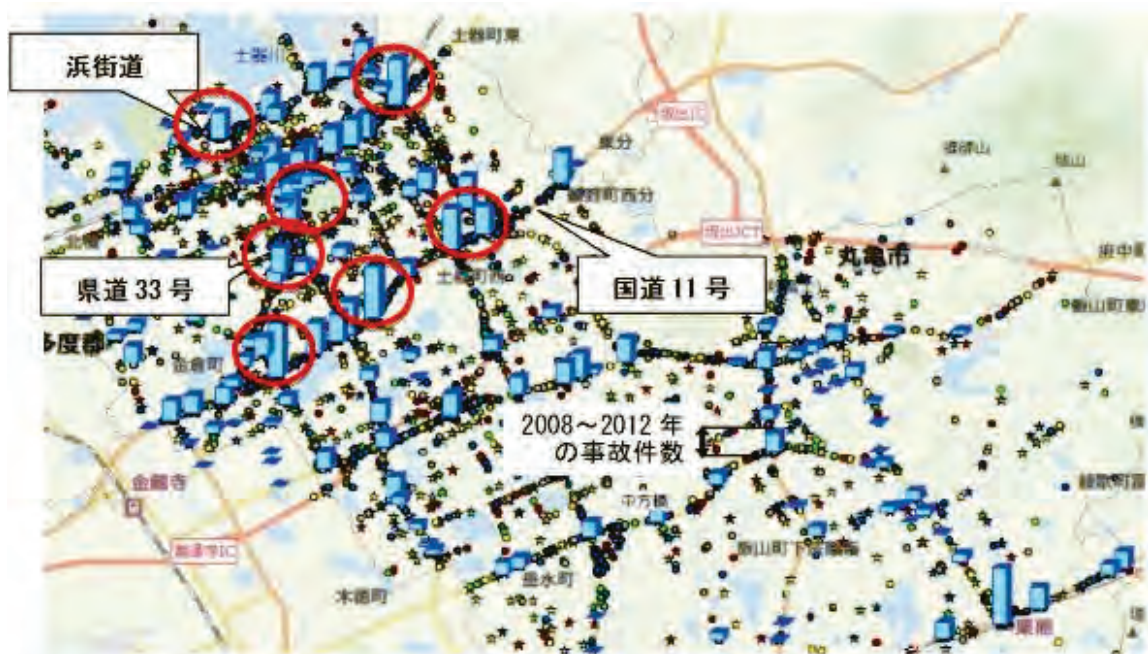
図 3-44 交差点ごとの事故件数

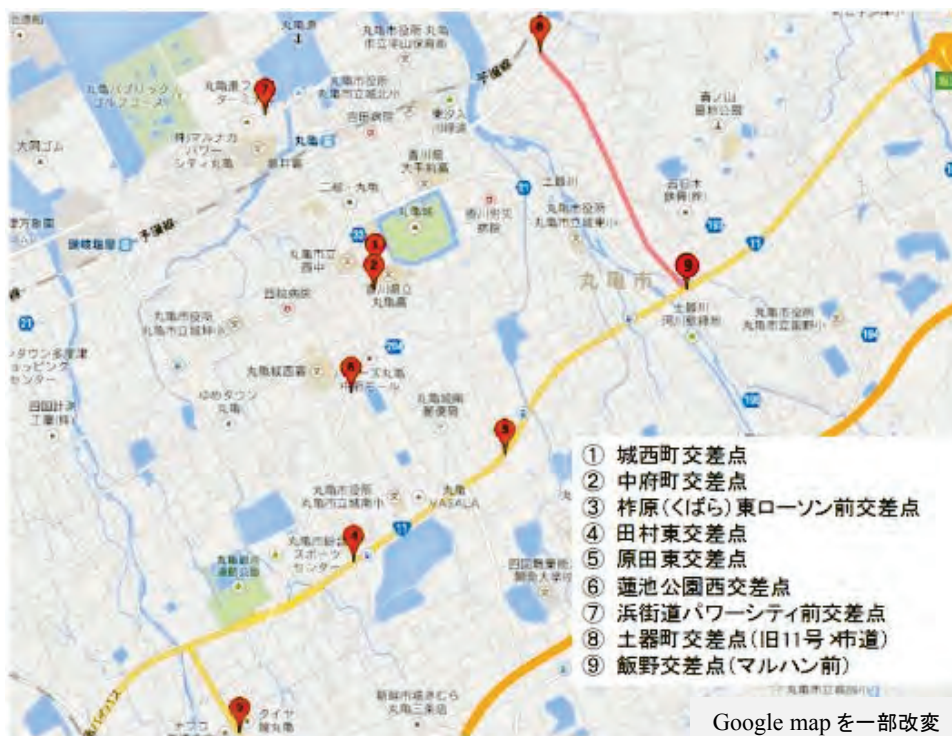
図 3-46 抽出された視察対象交差点

本研究では、検討対象を交差点に限定し、さらに交差点で発生した交通事故の事故類型別に集計した(図 3-45)。集計結果を踏まえて、各交通事故類型の事故件数が突出した交差点や構造

的な特徴がある交差点 9 箇所を抽出した(図 3-46)。抽出した交差点の類型別事故件数とその概要について図 3-47 および表 3-8 に示す。

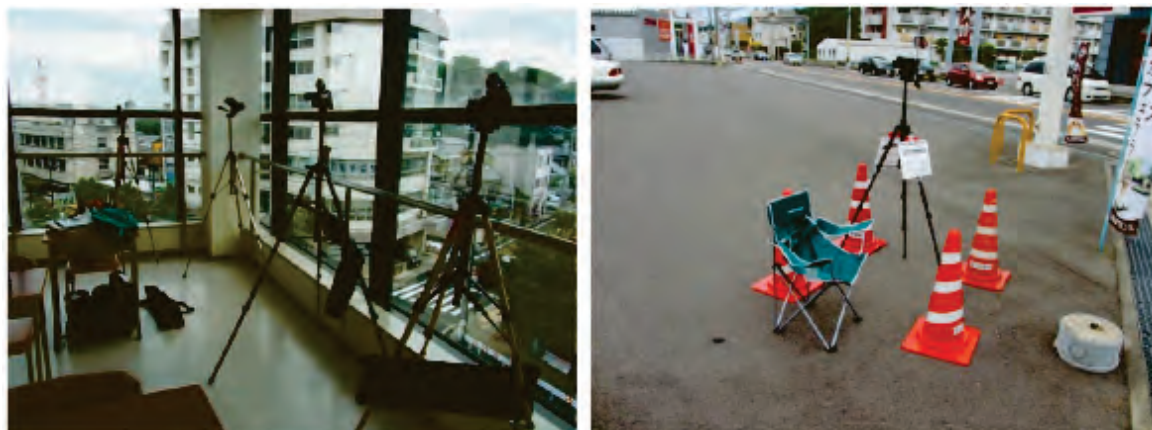
図 3-49 ビデオカメラによる交通流調査(左:建物からの撮影, 右:地上部からの撮影(信号現示))

ビデオ観測調査は HDD ビデオカメラを使用して行い、土器町交差点では合計 5 台、城西町交差点では合計 6 台のカメラを使用して撮影を行った(図 3-49・図 3-50)。ビデオ観測調査より得られた動画は撮影時刻により同期させることにより、信号現示切り替わりタイミングでの挙動等も分析を行った。

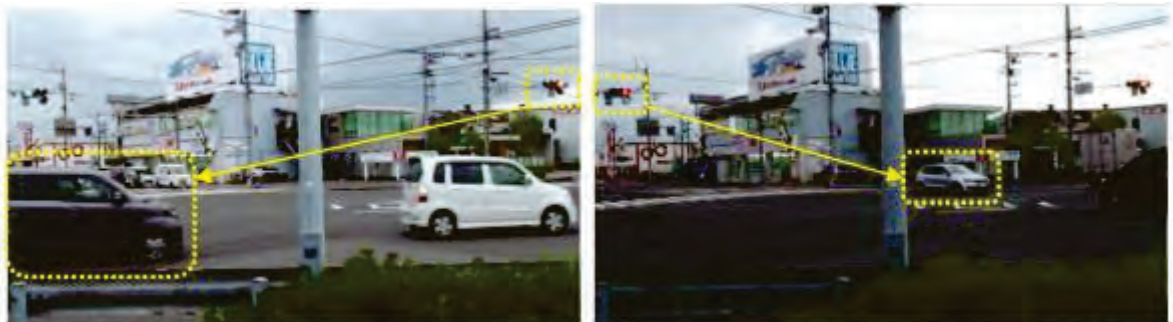
図 3-51 信号切り替わり時の駆け込み進入(左:右折矢表示後右折車, 右:右折矢表示前直進車)

- ・ 信号切り替わり時の駆け込み進入が多く見られた(図 3-51)
- ・ 上記に関連し、特に右折矢消灯後の右折駆け込み進入が多く確認された(表 3-10)
- ・ 右折車両の走行軌跡が安定しない(図 3-52)
- ・ 左折車両が左側縁石位置に沿って走行する傾向にあった(図 3-53)
- ・ 自転車走行位置が歩道と車道で混在している(図 3-54)
- ・ 大規模駐車場を要する店舗が交差点に近接しており、交差点右左折後に急激な方向転回や、横断歩道からの出入、交差点内停止・滞留などがみられる(図 3-55)

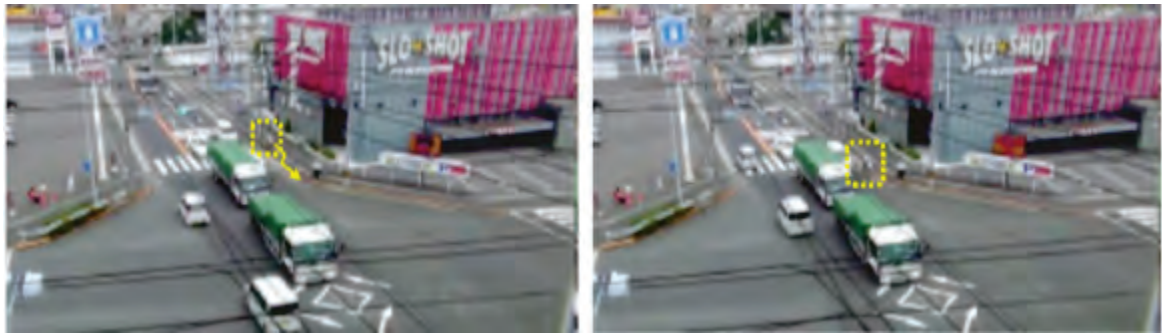
図 3-54 自転車の走行(歩道から車道へ降りて交差点内を通行)

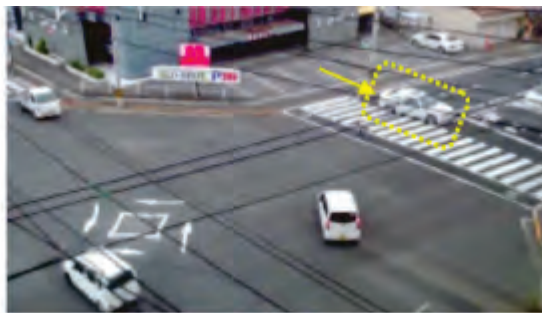
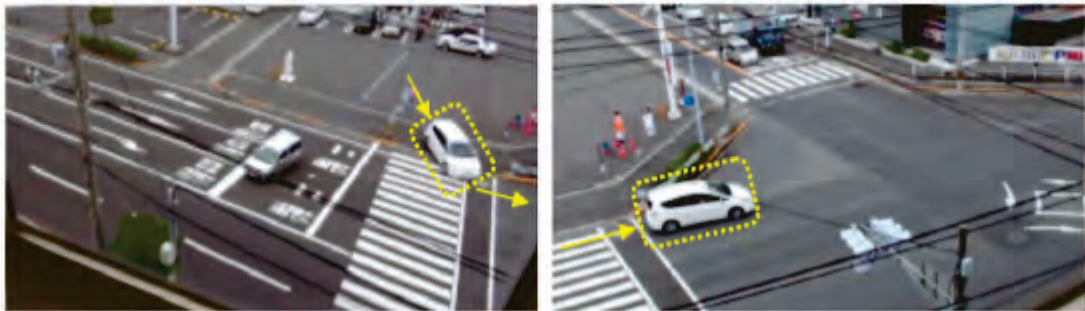
図 3-55 近隣店舗からの出入りと 交差点内での停止

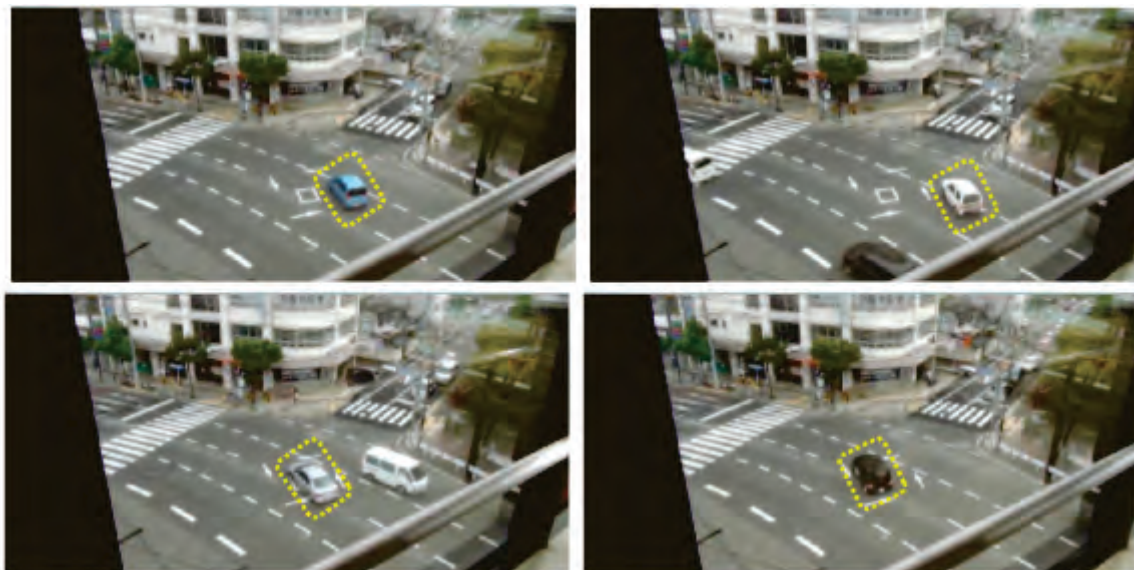
図 3-56 右折車両の待機/走行位置の違い

- ・ 南側から東側への右折車両の待機位置/走行軌跡が不安定(図 3-56)
- ・ 上記に関連し、右折ギャップ待ちのドライバーの視認性が悪い
- ・ 右折先の横断歩道手前で、車両が一旦停止を伴う場合、停止車両の後部が交差側直進車両の走行を阻害するケースがみられた(図 3-57)
- ・ 交差点での停止を嫌っているためか、交差点通過速度が高い
- ・ 南から北へ向かう左カーブ走行中に合図不履行のまま車線変更する車両が多く確認された
- ・ 南から北へ向かう自転車が、道路右側(東側)をショートカット走行するケースが多く、北から南へ向かう走行車両への影響が懸念される
