障害者用信号機の押しボタンの 不適切な設置状況について

How Inconvenient the Push Buttons of Traffic Signals for Persons with Disabilities are

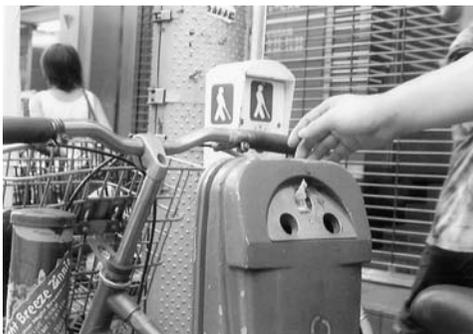
灰皿を撤去することが適切である。
Fig. 1 ボタンの前に灰皿が設置されている例(東京都新宿区)

都心部に多いのが、Fig.1のようにボタンの前に灰皿が設置してあるケースである。これには、車いす使用者がボタンに近づけない、視覚障害者がボタンを見つけにくい、視覚障害者がボタンを探している際に灰皿に触れてしまい手を汚してしまうなどの問題点がある。Fig.2のように、ボタンの前にゴミ箱が置かれているケースも同様である。

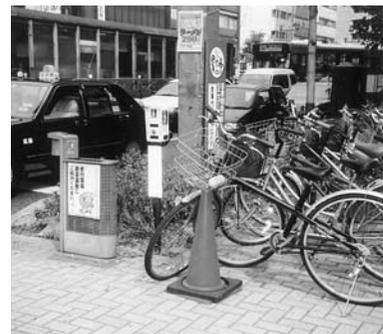
ゴミ箱を撤去することが適切である。
Fig. 2 ボタンの前にゴミ箱が設置されている例(広島市)

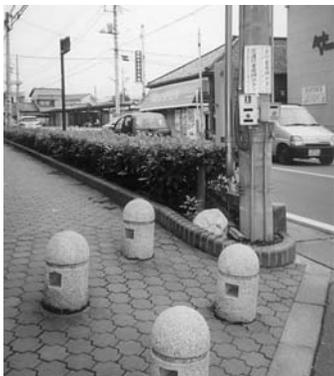
Fig. 3 四つの車止めが押しボタンの前に設置されている例（群馬県高崎市）

また、Fig.3のようにボタンの周辺に車止めが設置されているケース、Fig.4,5のように電柱を支えるワイヤーや信号機の支柱がボタンの近くにあるケースでは、車いす使用者がボタンに近づくことが困難であるばかりか、視覚障害者がそれらの障害物に衝突する危険性がある。さらにFig.6のようにボタンのすぐそばに階段があったり、Fig.7のようにボタンの前にガードがあったりする場合には車いす使用者はまったく利用することができない。

この場所に車止めが四つも必要であるかどうかを検討する必要がある。

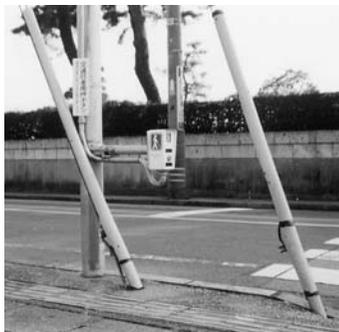
Fig. 4 電柱を支えるワイヤーが障害物になっている例（栃木県宇都宮市）

押しボタンのボックスが突き出ており、白杖では検知できないため、視覚障害者がこのボックスに衝突する危険性がある。

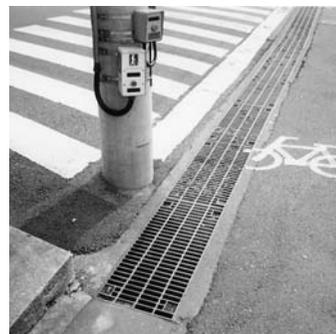
Fig. 8 グレーチングに車いすの前輪がはまる危険性がある例（徳島県阿南市）

Fig.8はボタンの前にグレーチングがあるケースであり、ここを利用しようとすると車いすの前輪が挟まってしまう可能性がある。前輪が挟まると、その衝撃のために車いすから車道へ転落する危険があり、早急に改善が求められるケースである。

歩道周辺にはキャスターがはまり込まないスリット幅の狭いものを設置すべきである。

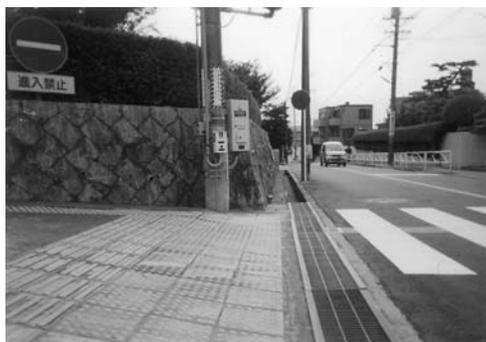
Fig. 9 歩道一面に敷設された点字ブロックが、車いす使用者のバリアになっている例（愛知県岡崎市）

Fig.9はボタンの前に視覚障害者のための点字ブロックが敷きつめられているケースである。点字ブロックは視覚障害者の安全な誘導のために不可欠のものであるが、車いす使用者にとっては車いす走行の大きなバリアになることを指摘している研究があり⁶⁾、その意味においてもこの問題については両者が道路で共存していく方策を早急に考えていかななくてはならない。今回はボタンのすぐ下の部分に2列以上の点字ブロックが敷設されている場合を不適切な設置箇所と判定したが、今回の調査箇所の中で

実際に敷設されている点字ブロックが多少とも車いす使用者のバリアになると推測されるケースをすべて計数すると40箇所以上にもなる。

誘導ブロックは1列、警告ブロックは危険な場所では2列、通常の注意を喚起する場所には1列で十分である。

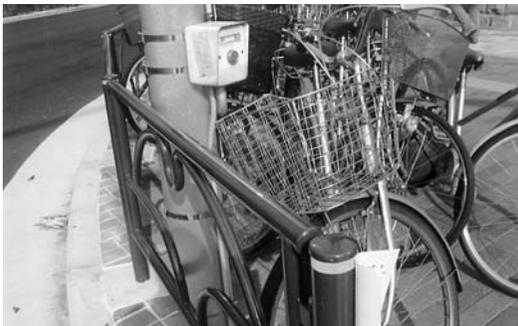
Fig. 10 ボタンの前に自転車が、常時放置されている例(東京都新宿区)

今回は「障害物」として取り扱わなかったが、看板や自転車(Fig.10)がボタンの前に放置されているケースは実に多い。このような状況を改善するためには、一般市民に対する交通バリアフリー教育を徹底して、交通障害者は何に困っており、市民として何をなすべきかについて伝えていかななくてはならない⁷⁾。

一般市民に対する啓発や学校教育における障害理解教育を進め、通りかかった市民がこのような状況を見た際には積極的に自転車を撤去するなどの意識を育てていきたい。

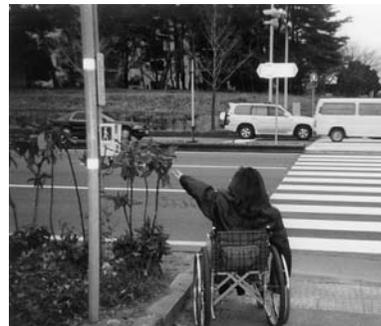
Fig. 12 段差があるために、ボタンに車いす使用者の手が届かず、草木がじゃまで視覚障害者がボタンを見つけられない例(茨城県つくば市)

Fig.12に示したように、縁石のある植え込みの中にボタンが設置されているケースでは車いす使用者の手が届かないことが多く、また視覚障害者がボタンを探す際に草木がじゃまになる。これらは交通者障害者用の設備でありながら、設置方法の不備のために交通障害者が使えない典型的なケースである。このような例は、「福祉の街」「バリアフリーの街」

を標榜している自治体にも数多くあった。特に、駅前や繁華街に設置されている押しボタンでは環境美化のための花壇と共存する必要があるが、また幹線道路に設置されている押しボタンでは街路樹や低草木との共存が求められているが、少なくとも設置箇所の大半において利用者主体の設置がされているとは言いがたい状況であった。

このケースでは植栽の外側に支柱を移すことが適切である。

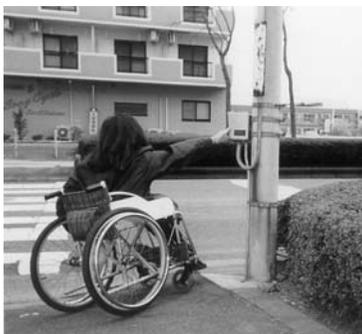
Fig. 11 すりつけ部分の勾配が急であるため、ボタンを押す際に不安定な姿勢になる例(茨城県つくば市)

歩道が狭い場合、横断歩道部の段差をなくすためのすりつけ部分の勾配はかなり急になってしまう。Fig.11でもわかるように、ボタンを押すためには車いすを傾斜しているすりつけ部分に静止させなくて

はならないが、それには大きな危険が伴うのである。傾斜が急な坂の上で車いすを停めておくためには、かなりのバランス力と腕の力が必要になるので、通常の車いす使用者には困難であると言わざるを得ない。ボタンの設置場所を傾斜部分から少し離して、ボタンの前方に少なくとも車いす1台が静止できる程度の平坦な部分を確保すべきである。

このケースでは1m左側に支柱を立てて押しボタンを設置するのがよい。

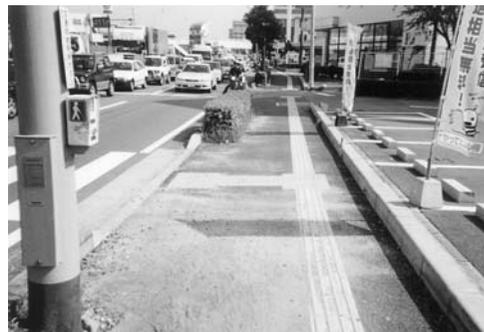
Fig. 13 誘導する点字ブロックからボタンまでの距離が長すぎるため、視覚障害者がボタンを見つけられない例(熊本市)

Fig.13は横断歩道へ誘導している点字ブロックとボタンとの間の距離が長すぎるケースである。このような場合には視覚障害者がボタンを探しているうちに、すりつけ部分から車道に迷い出てしまい事故の原因になることが指摘されている¹⁾。

このケースでは押しボタンの手前まで誘導ブロックを敷設するとよい。さらに幅の広い横断歩道の場合には、何箇所かに車止めの支柱が設置されることが多いので、中央付近に設置される車止めに押しボタンをつける方法がある。

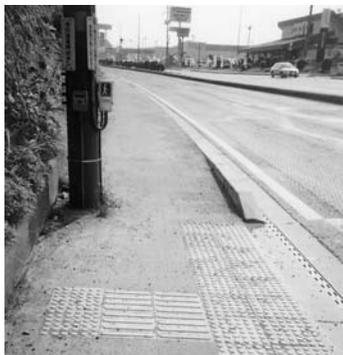
Fig. 14 歩道の建物側にボタンが設置されているために視覚障害者が発見しにくい例（茨城県取手市）

またFig.14では、通常、ボタンがある位置（歩道の車道側）とは異なる位置（歩道の建物側）に設置されているためにボタンを見つけにくく、視覚障害者が車道へ迷い出てしまい、接触事故を誘発する危険性がある。

車道側に支柱を立ててそこに押しボタンを設置すべきである。

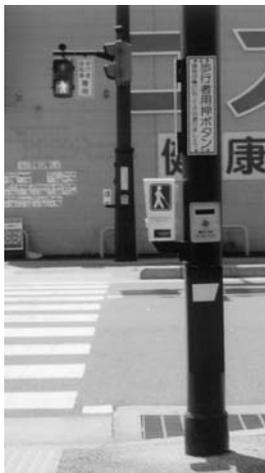
Fig. 15 横断歩道部分を示す点字ブロックの端とボタンの位置に関する好事例（宮崎県延岡市）

横断歩道への誘導のための点字ブロックとボタンとの適切な距離は、約1~1.5m程度であると考えられる。その距離であれば、車いすが点字ブロックの上に乗らないので前輪が点字ブロックの上で不安定な動きをすることがなく、また視覚障害者も白杖や手を用いてボタンの設置されている支柱を発見することが可能である(Fig.15)。

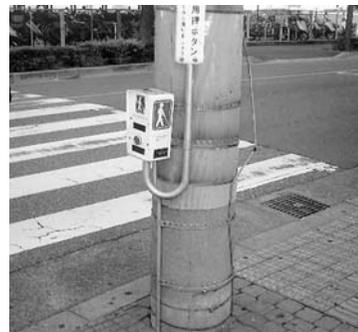
Fig. 16 横断歩道部の点字ブロックとは逆の側にボタンが設置されているため、視覚障害者がボタンを見つけられない例（埼玉県さいたま市）

Fig.16では横断歩道に誘導している点字ブロックの反対側にボタンがある。なぜこのような位置に設置してあるのかについては不明であるが、単独歩行をしている視覚障害者には発見しにくいボタンであることは言うまでもない。

ボックスを逆側に設置することで視覚障害者が利用できるようになる。

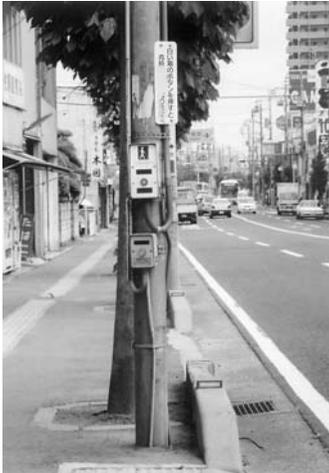
Fig. 17 障害者用のボタンが一般用のボタンの上に設置されており(地上高120cm)、車いす使用者の手が届かない例(茨城県常陸太田市)

積雪のある地方では、一般用押しボタンも障害者用押しボタンも、ボタンの地上高は積雪のない地方よりも高い傾向がある。雪のない季節には、車いす使用者にとってはボタンの位置が少し高すぎることになる。しかし、積雪とは関係なく、設置高が不適切なケースもある。Fig.17は障害者用押しボタンが一般用押しボタンよりもかなり上部に設置されている。障害者用押しボタンは地上から120cmのところであり、車いす使用者では利用できない。また、視覚障害者にとっても通常の設置位置とは異なるため、このボタンを見つけることは困難である。

一般用の押しボタンが先に設置され、障害者用が後づけされたケースであり、位置の交換が必要である。

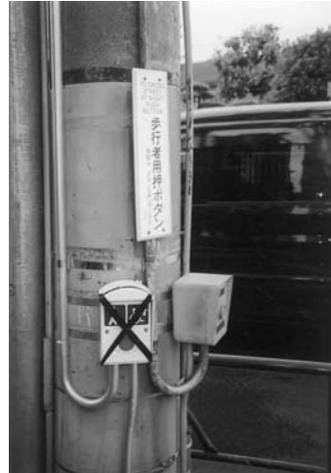
Fig. 18 使えないボタンが放置されている例(東京都三鷹市)

たまたま故障などで一時的に使えない状態であったと考えたいが、本調査においては2箇所まで壊れて使えないケースがあった。Fig.18は、使えないことを示すようにテープで×印がはられているケースであるが、視覚障害者には認識できない表示の仕方であり、不適切である。

これでは使用不能の状態であることが視覚障害者にはわからない。修理して使える状態にすることが第一であるが、それまでの間はボタン部分をカバーで覆うなどして、視覚障害者が触覚によって使用不可能であることがわかるようにしておかなくてはならない。
