平成22年度研究調査プロジェクト

安全でエコなラウンドアバウトの実用展開に関する研究（Ⅱ）

報告書

平成23年3月

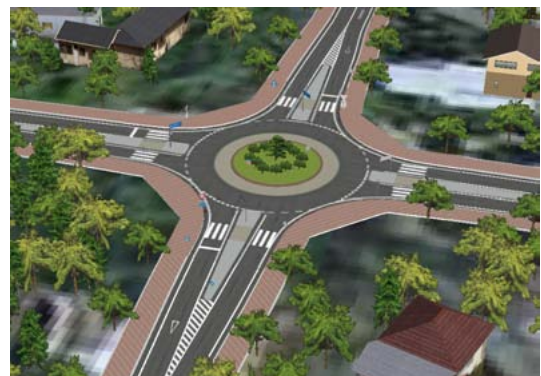
図-1.1 標準ラウンドアバウト

ラウンドアバウト(Roundabout)とは、「環道交通流に優先権があり、かつ環道交通流は信号機や一時停止などにより中断されない、円形の平面交差点の一方通行制御方式」を指す。図-1.1に示すような円形形状や、幾何構造に関する各種条件は、こうしたラウンドアバウトの機能を担保するために必要とされるものであり、こうした幾何構造をした平面交差点のことを直接指すわけではない。したがってよく似た「円形」の形状を持つ平面交差点であっても、ラウンドアバウトの定義を満たす制御方式が実現されている場合と、そうでない場合とがある。流入車両が環道交通流より優先されるもの、環道交通流が信号機により制御されるものや、駅前ロータリーなど駐停車機能を備えているものは、ラウンドアバウトではない。ラウンドアバウトは交差点における出会い頭や右折対直進などの交通事故を防止するとともに、遅れやエネルギー損失が少なく、安全性・効率性の双方から有効な交差点形式として、欧米先進国では積極的に導入が進んでいる。

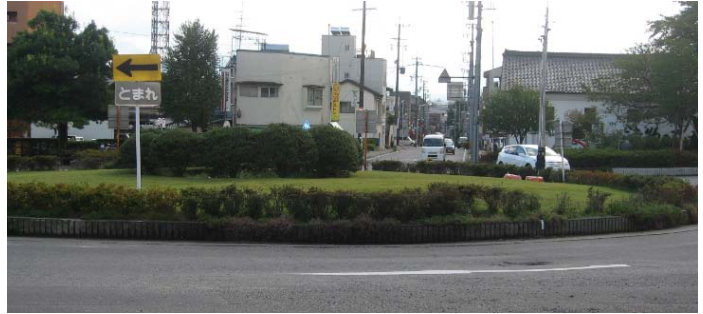
写真-3.2 中央島(事前, E流入部より)

対象交差点は30cm程のブロックで周囲を囲っており、植栽が植えてあるが、見通しは良好である(写真-3.2)。

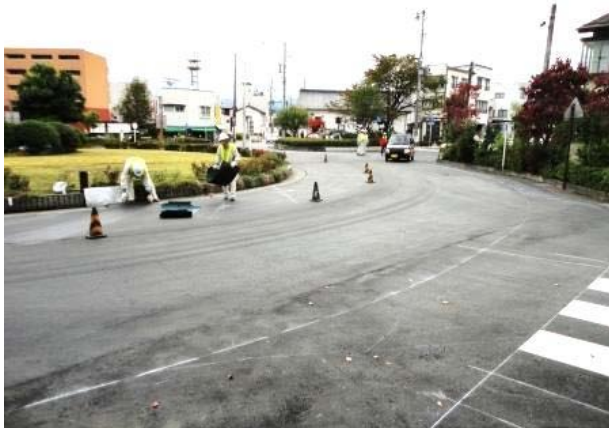
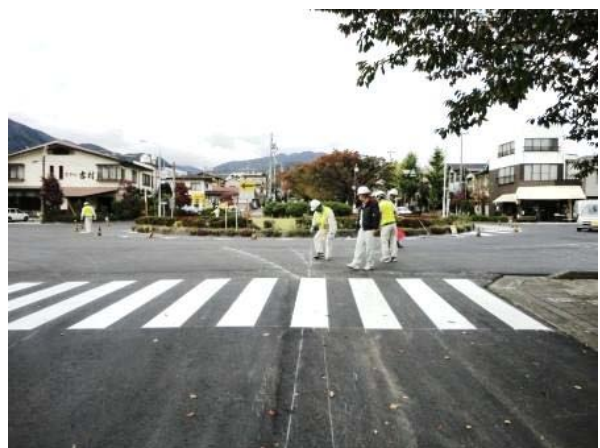
写真-3.5 設置した路面標示(全天候型溶融式路面標示材) 協力：(株)キクテック

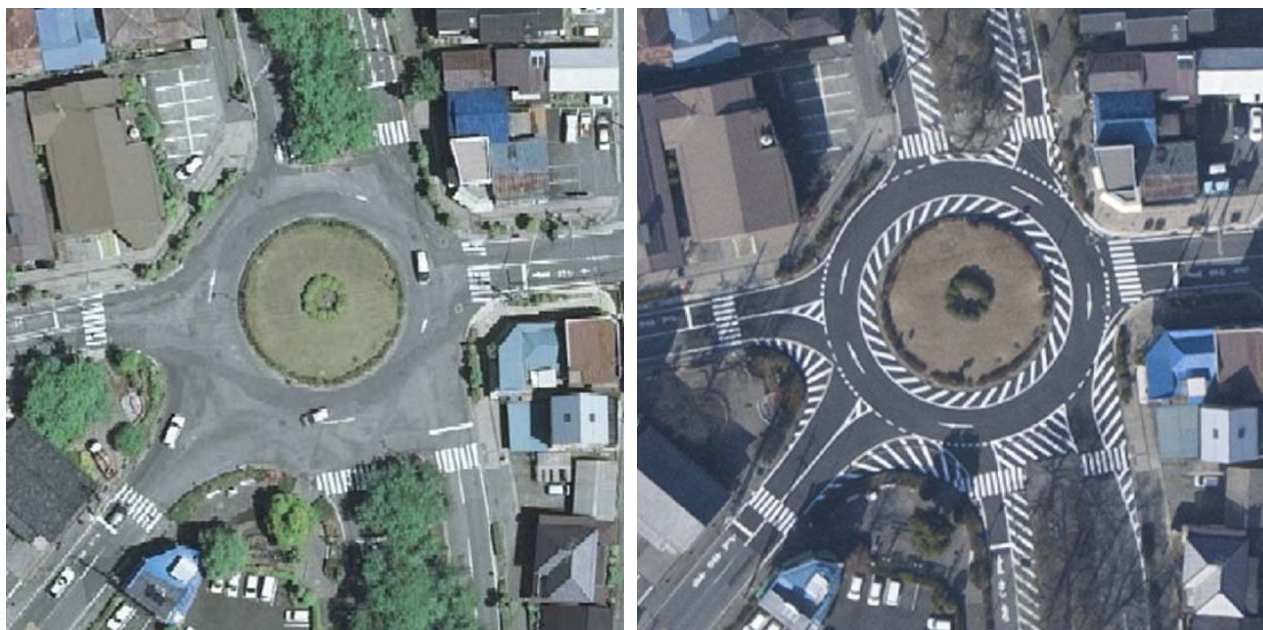
a) 社会実験前(事前)

b) 社会実験中(事後, 写真: (株)道路計画)

写真-3.10 飯田市吾妻町ラウンドアバウトの空中写真

社会実験のための施工は10月下旬から着手し、11月4日にはすべての作業が完了した。対象交差点の施工前後の空中写真を写真-3.10に示す。路面標示により、環道部が正円に整えられ、流入部や環道部の車道幅員が縮小していることがわかる。実験開始後は、特に大きな混乱もなく、12月12日には社会実験を無事終了した。特に北流入部では、従来の片側2車線を1車線に絞ったが、朝ピーク時に渋滞することもなかった。環道内では車両の軌跡が整えられ、スムーズに運用されていることが確認できた。

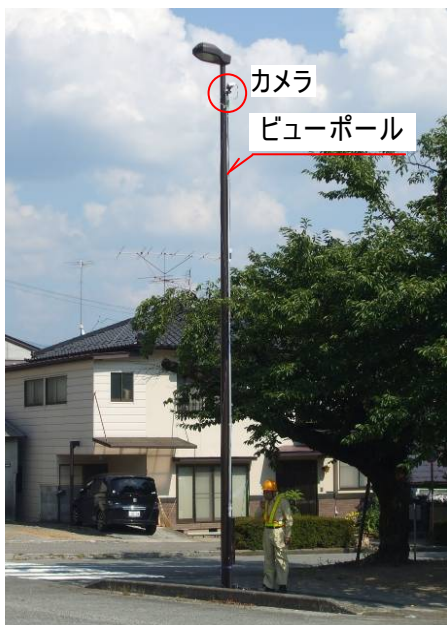
写真-B.1 ビューポール

調査機材	台数	備考
ビューポール(写真-B.1)	10	吾妻町交差点周辺の照明柱に設置
全方位カメラ(写真-B.3)	1	中央島中心に設置
通常のビデオカメラと三脚(写真-B.2)	4	<ul style="list-style-type: none"> ・藤忠コーポ6F通路(1台) ・ホテル吉村2F角部屋(3台)
計	15	—

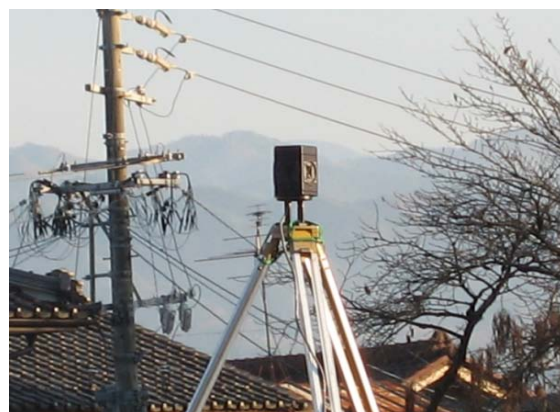
写真-B.3 全方位カメラ

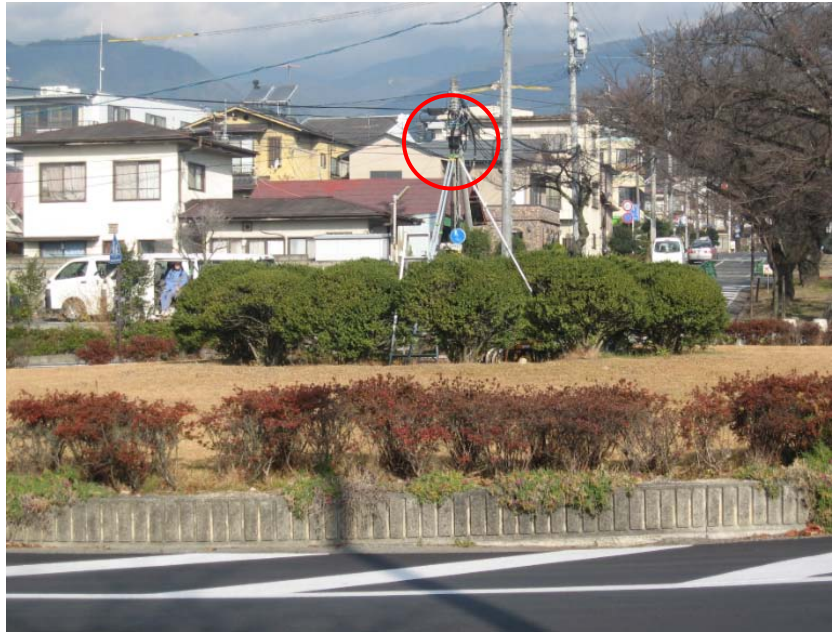
写真-B.4 全方位カメラ設置位置

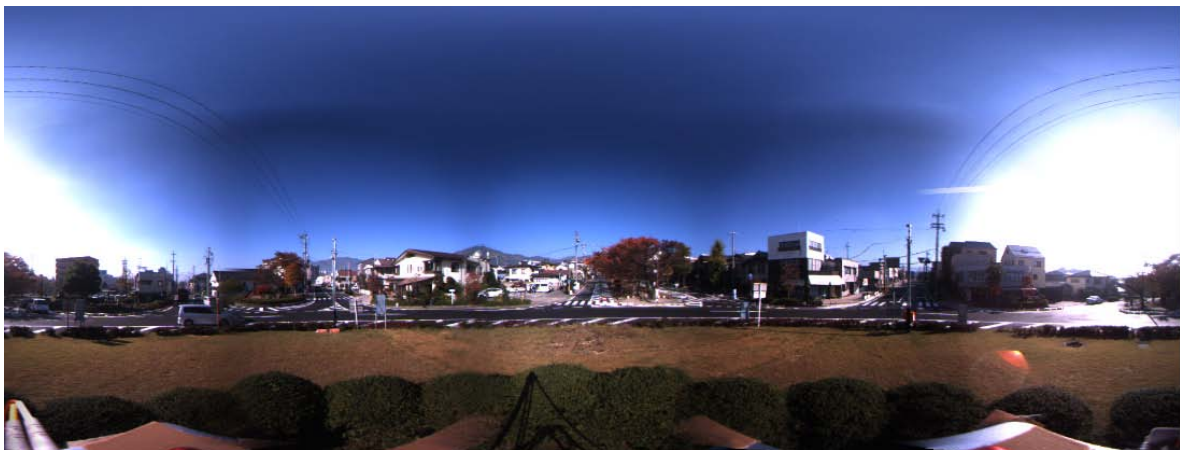
写真-B.5 全方位カメラ撮影画像
