視覚障害者誘導用ブロック
（点字ブロック）の
適正な設置のための
ガイドブック
—間違いやすい設置例を中心に—

国際交通安全学会

2008年4月

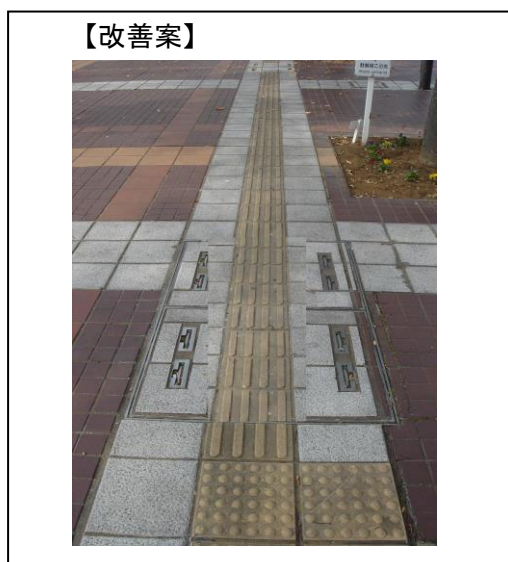
1-1 このケースのように、マンホールがあるために誘導ブロックが途切れてしまうことによって視覚障害者は進む方向を見失ってしまう。改善案のようにマンホールの蓋の上に点字ブロックを設置しなくてはならない。（茨城県つくば市）

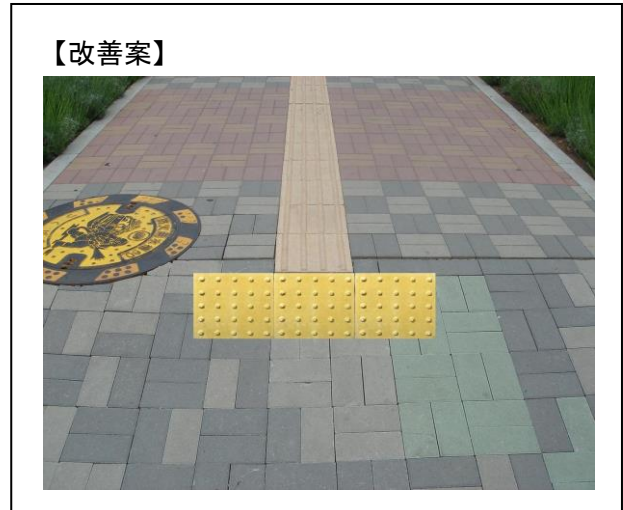
2-1 このケースでは誘導ブロックの端に警告ブロックが設置されていない。改善案のように、誘導ブロックの端には警告ブロックを設置して、そこで誘導ブロックが終了していることを示しておかなくてはならない。（茨城県つくば市）

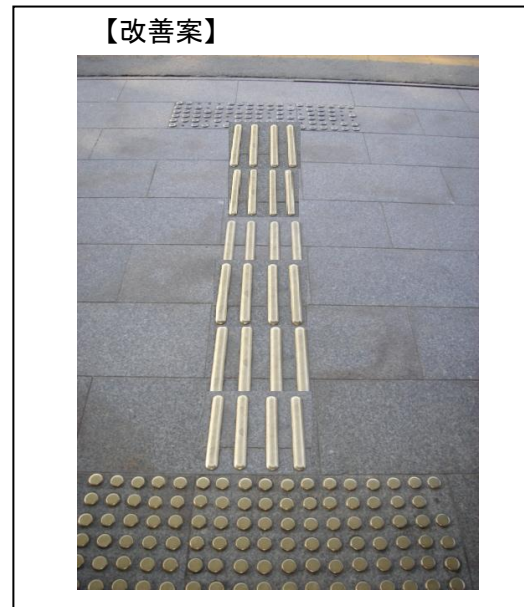
2-2 誘導ブロックが連続して設置されていないケース。（韓国・ソウル）

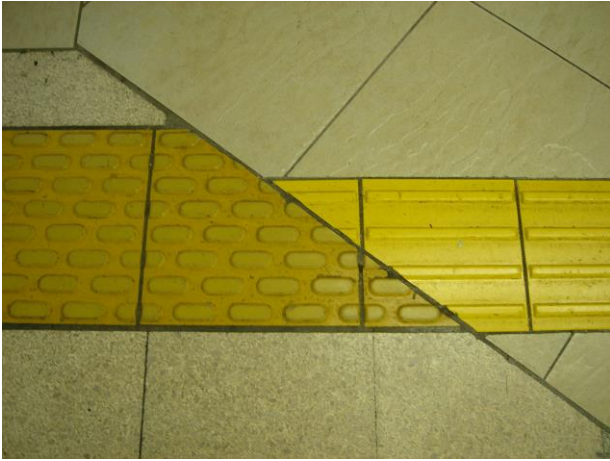
3-1 このケースは左右で管轄している機関が異なっており、このような状況になっている。この2種類のブロックはどちらも誘導ブロックであるが、左側の小判型の形状のものは点状の警告ブロックと誤認されやすい。特に、右方向から左方向に歩く場合ではその可能性が高い。
(東京・新橋)

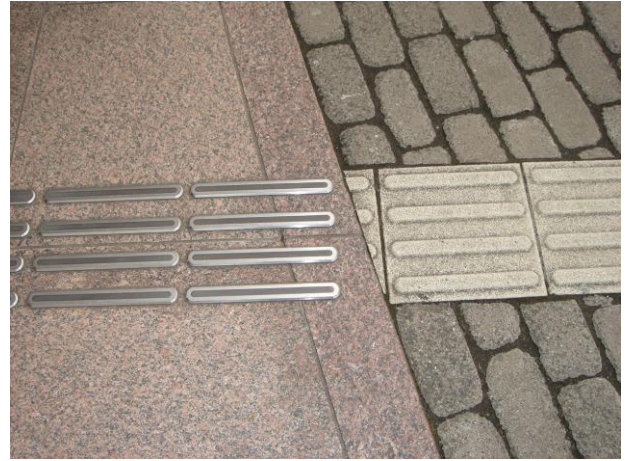
3-2 このケースのように形状や材質が異なると、視覚障害者が歩きにくいだけでなく、景観の点からも好ましくない。(東京・渋谷)

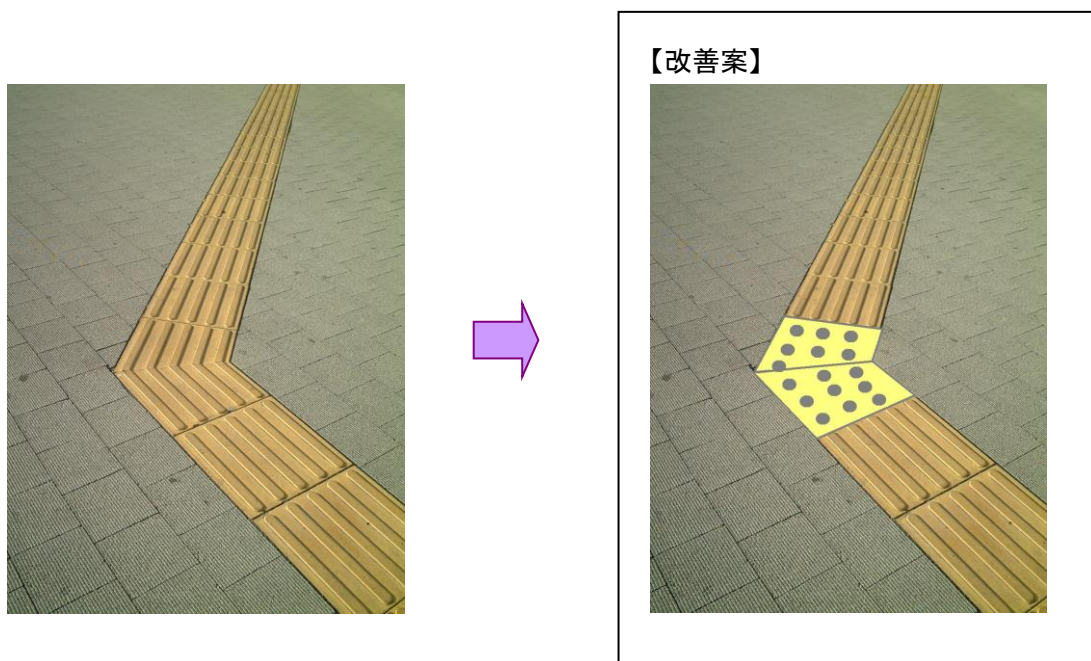
4-1 この屈曲部の角度は130度であった。したがって、改善案のように警告ブロックを設置すべきである。（神奈川県横浜市）

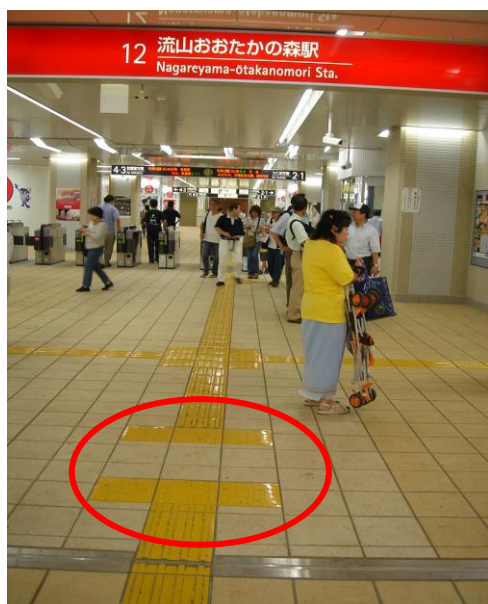
5-3 つくばエクスプレス線流山おおたかの森駅のコンコースの写真である。誘導ブロックが連続して設置されておらず、途中で警告ブロックによって分断されている。分断の理由は、夜間、電車の運行が終了してからこの部分にシャッターが下りるからである。視覚障害者がシャッターにぶつからないように警告ブロックを設置しているのだが、夜中に視覚障害者がコンコースに迷い込むことは考えられない。この設置方法によって、多くの視覚障害者はこの箇所で無駄な停止をしなくてはならない。（つくばエクスプレス線流山おおたかの森駅）

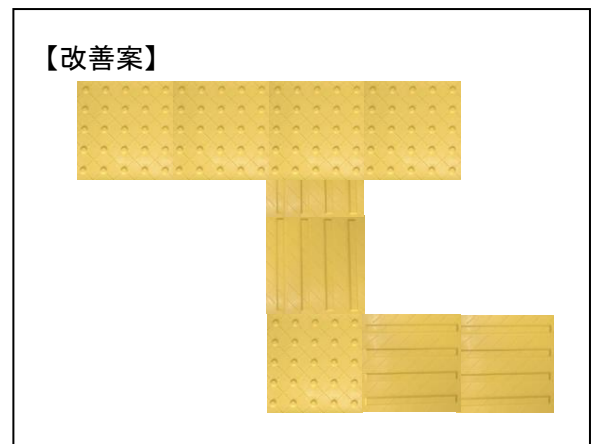
6-2 幅の狭い通路でL字型にブロックを設置せざるを得ない場合には、改善案のように交差部分に警告ブロックを1枚設置し、その上と右には誘導ブロックを設置するべきであろう。（東京・早稲田）

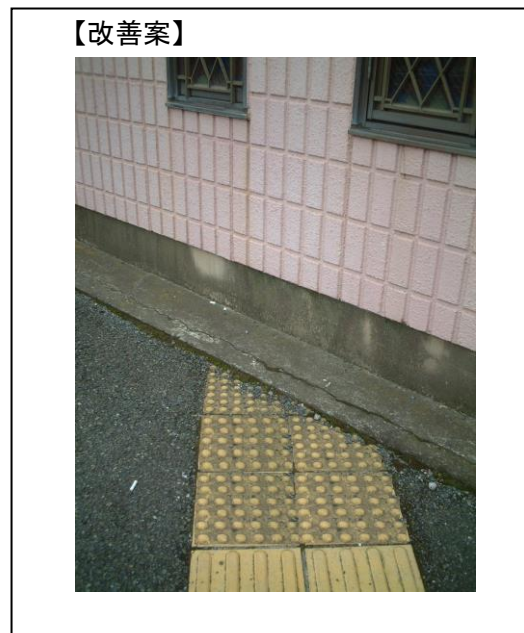
6-3 壁の前に設置されている警告ブロックの面積が小さいために、警告ブロックがあることに気づいた時には壁に衝突しているという危険性がある。（神奈川県平塚市）

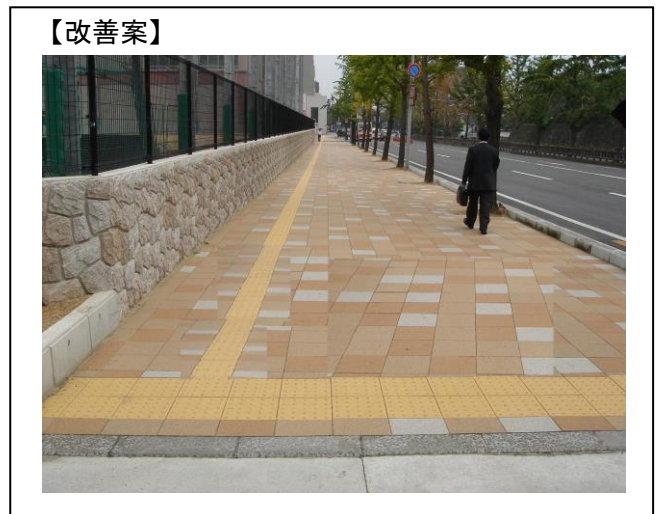
7-1 横断歩道前で不必要な屈曲箇所を誘導ブロックに設けている例である。改善案のようにそのまま誘導ブロックを延長するべきである。（和歌山市）

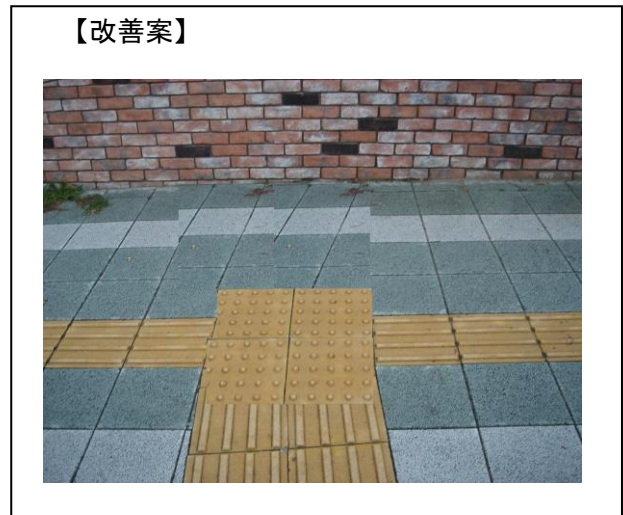
7-5 このケースでは交差部分から壁に向かって誘導ブロックを1列設置し、その端に誘導ブロックの終了を示す警告ブロックを設置している。この誘導ブロックと警告ブロックは不必要である。改善案のように分岐点を示す警告ブロックだけを設置すべきである。（和歌山市）

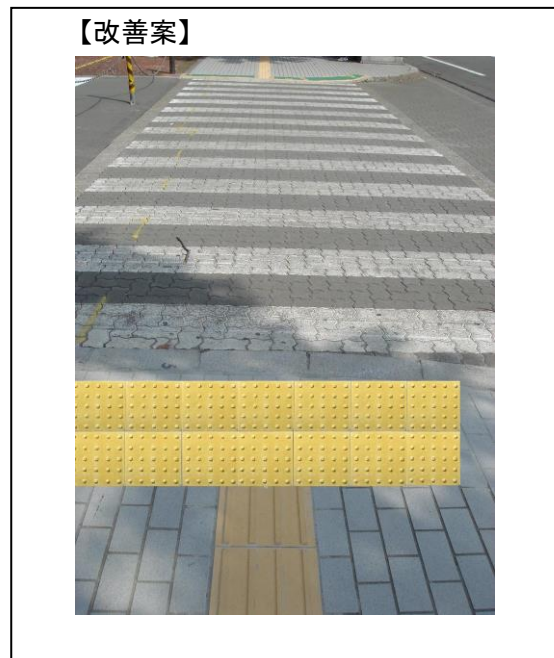
8-1 このケースのような設置の方法では視覚障害者は横断歩道の手前で停止できず、車道内で誘導ブロックの続きを探すことになり、非常に危険である。改善案のように警告ブロックを設置しなくてはならない。（北海道札幌市）

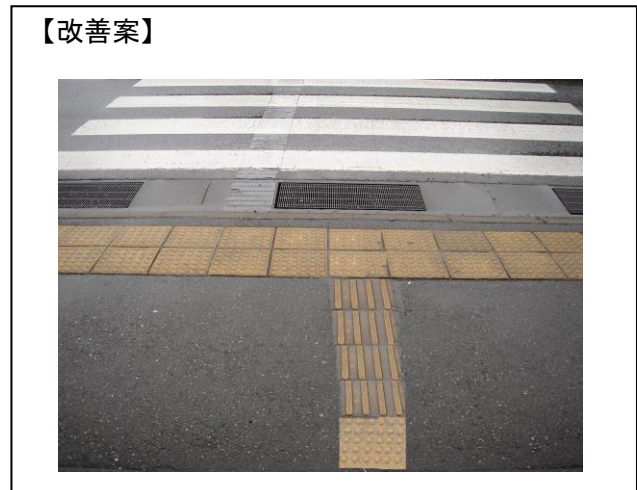
8-2 このケースも誘導ブロックに従って進行していくと車道に飛び出してしまう。改善案のように警告ブロックを設置しなくてはならない。（石川県金沢市）

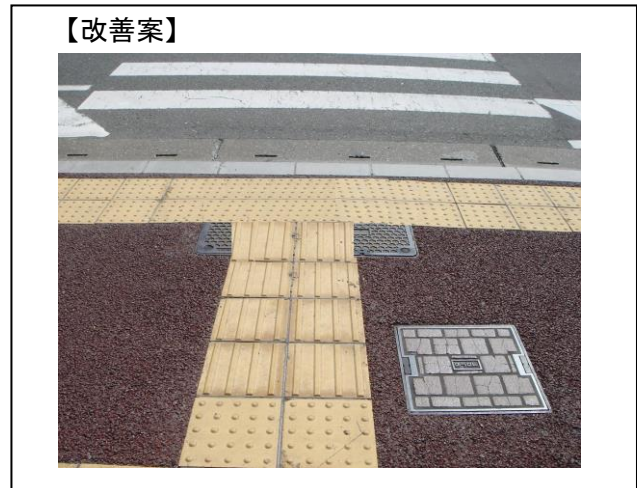
8-3 このケースのように、横断歩道前の警告ブロックを設置しなければならない位置にマンホールがある場合には、マンホールの蓋の上に警告ブロックを設置しなくてはならない。（福岡市）

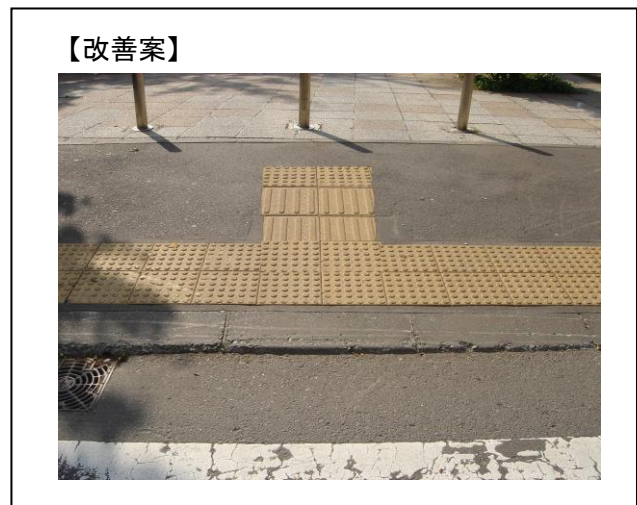
8-4 横断歩道前は通常2列の警告ブロックを設置するのが良い。この写真のように誘導ブロックの先に警告ブロックが1列しかない場合、視覚障害者はその警告ブロックに気がつかず車道に出てしまう、あるいは歩行の勢いがあるため踏み越して車道に出てから停止することになりかねない。改善案のように警告ブロックを2列設置しなくてはならない。（北海道札幌市）

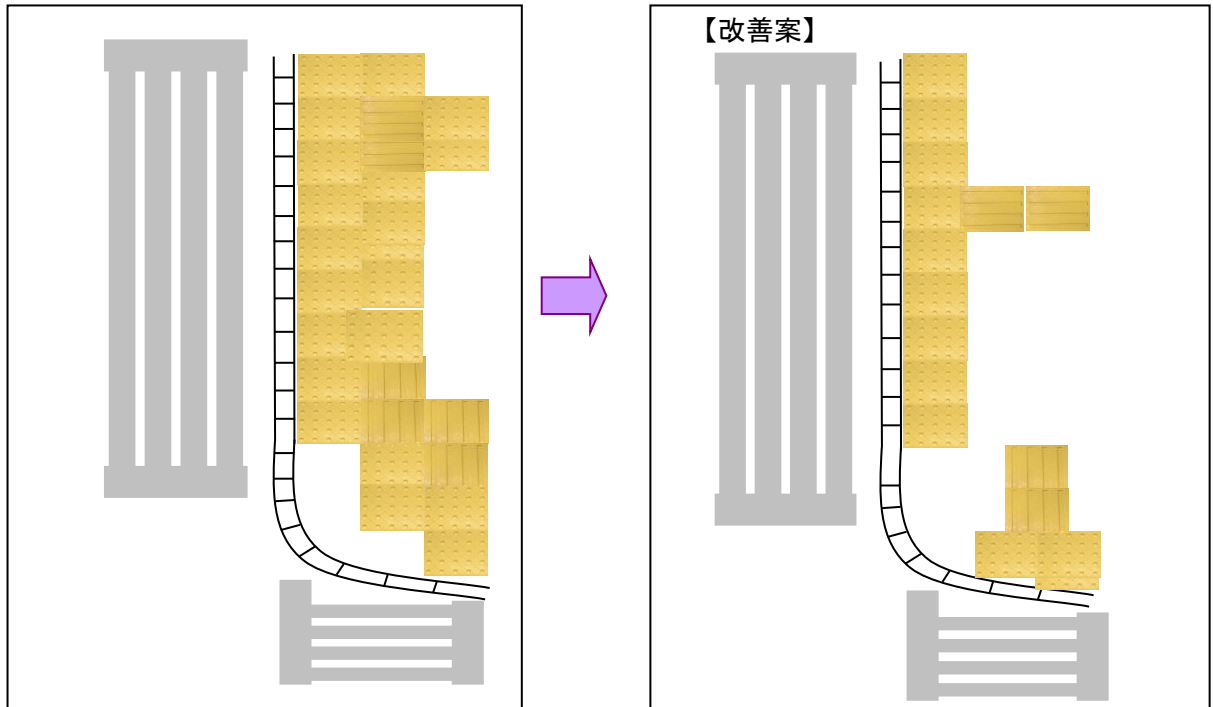
- 8-5 幅の細い歩道で、このケースのように2方向に道路横断箇所がある場合には多くの点字ブロックが設置されることになる。そうするとブロックがどこに接続しており、また何を警告しているのかを認識できなくなる。この場合には「横断歩道前の警告ブロックは通常2列設置する」という原則にかかわらず、視覚障害者の認識のしやすさを優先して、適宜ブロックの設置数を変更すべきである。改善案のように、警告ブロックを1列にし、また歩道の端に隙間なく警告ブロックを設置することによって、横断歩道の位置や方向がかなりわかりやすくなる。
- (石川県金沢市)

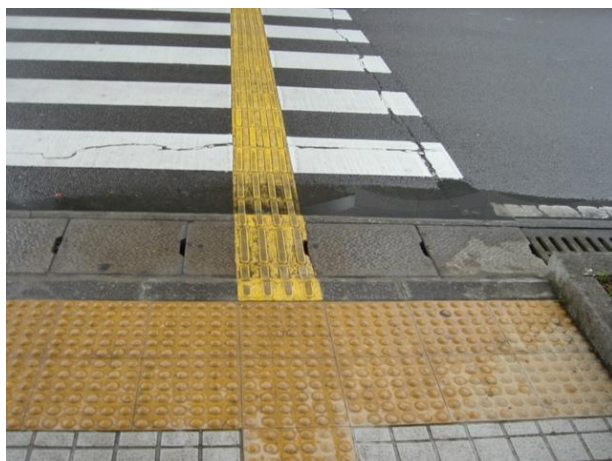
8-7 最近は横断歩道上にも誘導ブロックが設置されることが多くなってきた。これは視覚障害者にとって極めて有効である。視覚障害者は道路横断の際に、進む方向を間違っていないかどうかについて細心の注意を払っている。万一、方向が大きく偏っていた場合には反対側の歩道にたどり着くことができず、車道の中でさまようことになってしまう。このケースのように、通常の誘導ブロックとほぼ同じ形状のブロックを用いると、そこが横断歩道であることを認識できず、危険である。8-8のような特殊な形状をした横断歩道内の特有の誘導ブロックを用いるべきである。（宮崎空港）

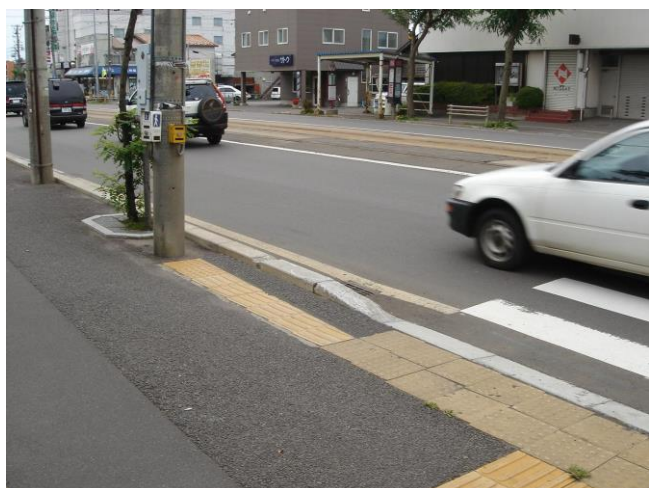
8-10 横断歩道には歩行者用信号機の押しボタンが設置されていることが多い。このケースでは障害者対応信号機の押しボタンが設置されている。通常は、そのボタンまで誘導ブロックが設置されていることはほとんどない。誘導ブロックが設置されているとボタンの位置を確認することができるので便利である。（北海道函館市）

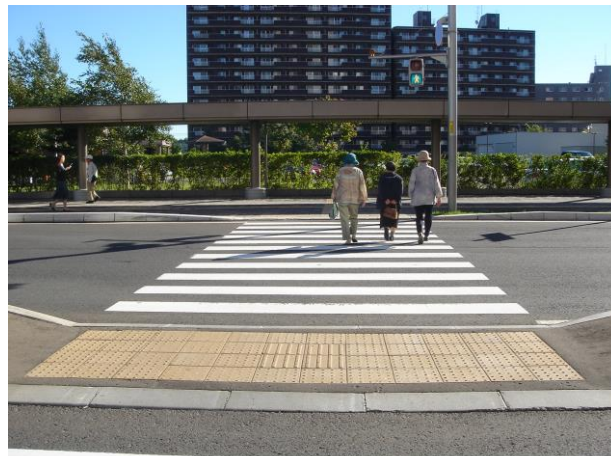
8-13 これは中央分離帯である。大きな中央分離帯では、視覚障害者が道路を渡りきったと誤解してしまうことがあり、きちんとしたルールでブロックを設置することが求められる。このケースのようにブロックを一面に設置することは迷いの原因になる。したがって、次ページの改善案のように横断歩道前は2列の警告ブロック、中央分離帯は1列の警告ブロックを設置するように統一するべきである。(北海道札幌市)

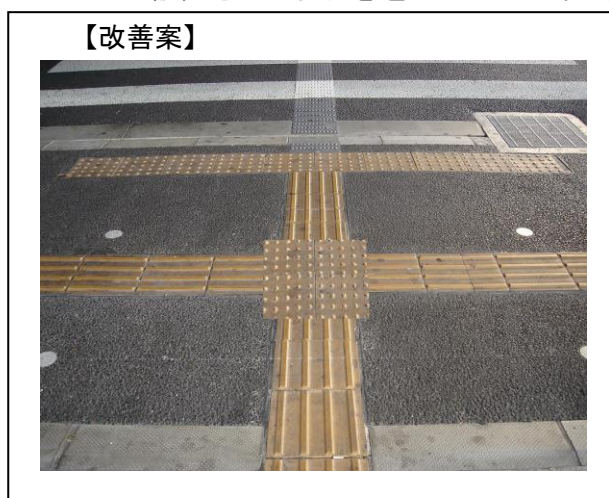
9-1 誘導ブロックの交差部分に警告ブロックを設置していないので、特に左右の方向から直進する視覚障害者は分岐点があることに気がつかない。改善案のように警告ブロックを設置しなくてはならない。(佐賀市)

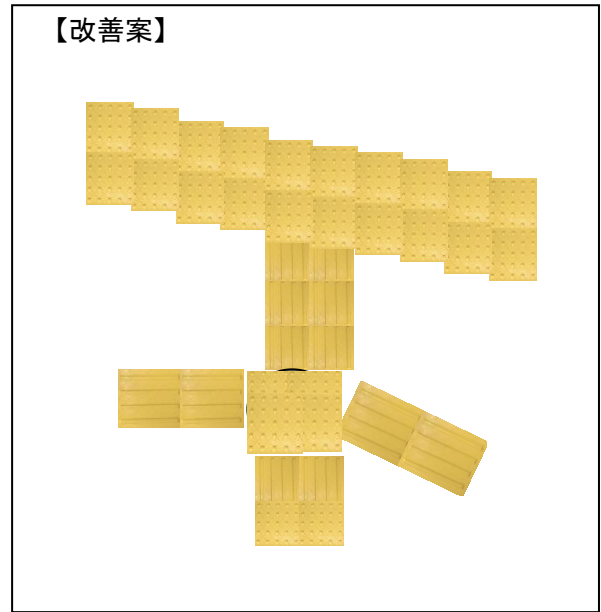
9-2 このケースのように誘導ブロックが十字に交差する部分にマンホールがあり、その上に警告ブロックが設置されていないと、視覚障害者はそこが分岐点であることに気がつかない。改善案のように警告ブロックを設置するべきである。（北海道札幌市）

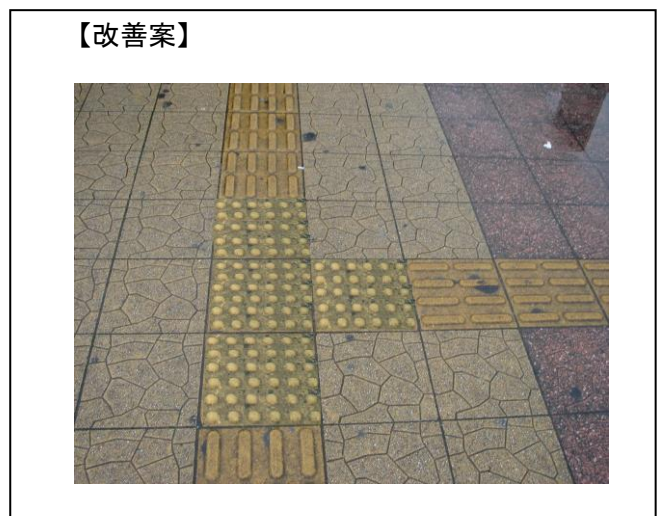
9-3 T字形の交差部分に警告ブロックが設置されていないケースである。改善案のように警告ブロックを設置しなくてはならない。（千葉市）

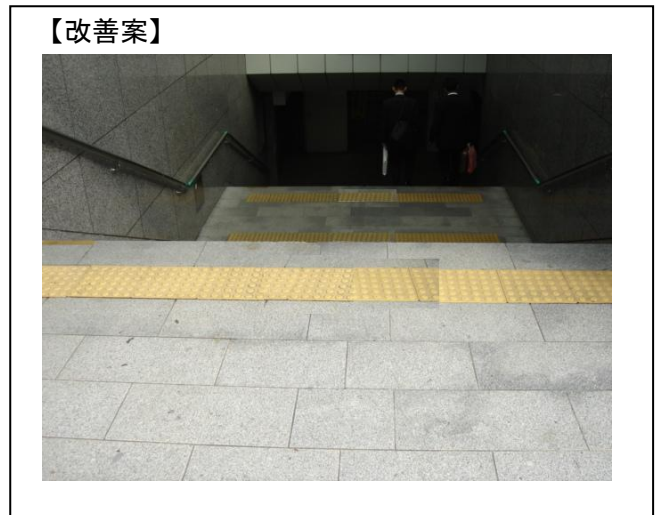
10-1 階段前に設置されている警告ブロックが途中で切れている。視覚障害者はこのスペースに来て
も警告ブロックがないので立ち止まれない。階段から転落する危険性が高いケースである。改
善案のように警告ブロックを連続して設置しなくてはならない。（富山市）

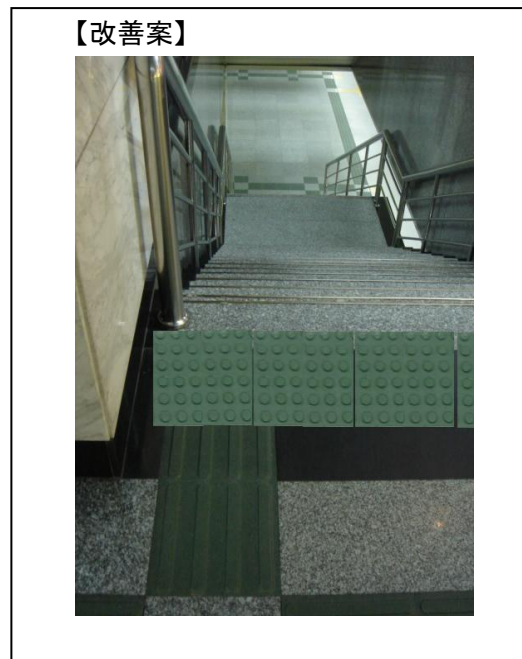
10-2 このケースでは階段の前に警告ブロックが設置されていない。視覚障害者は階段の前で立ち止
まることができず、転落してしまう。（中国・広州）

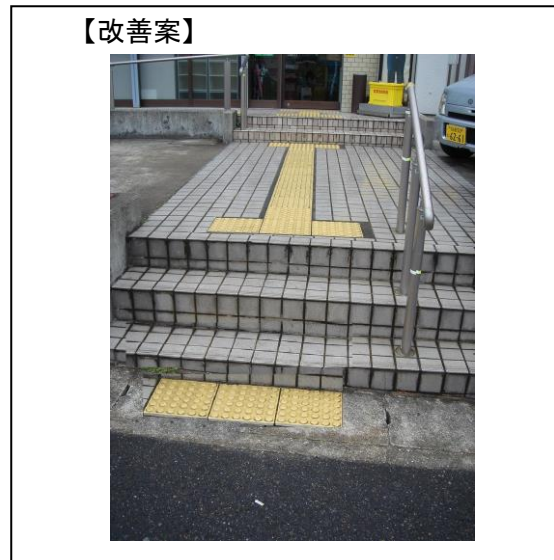
10-3 通常は階段を上りきった箇所と階段の一番下の床面に警告ブロックを設置しなくてはならない。このケースでは床面に警告ブロックが設置されておらず、床面よりも一段上にある。階段を下りてきた視覚障害者はこの警告ブロックを検知して「床面に着いた」と判断するであろう。しかし、実際にはあと一段分の階段があるわけであり、転倒したり、足をふみはずす可能性がある。改善案のように、警告ブロックを設置し直さなくてはならない。（愛知県日進市）

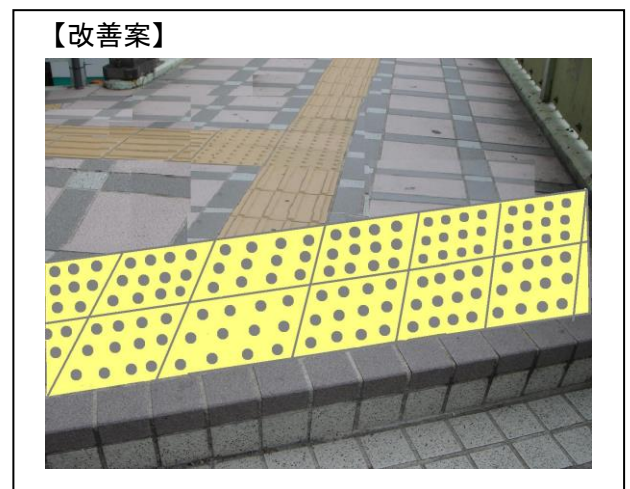
10-5 このケースでは階段の端にそって警告ブロックが設置されていない。しかも警告ブロックが階段のラインに平行になっていない。（長崎市）

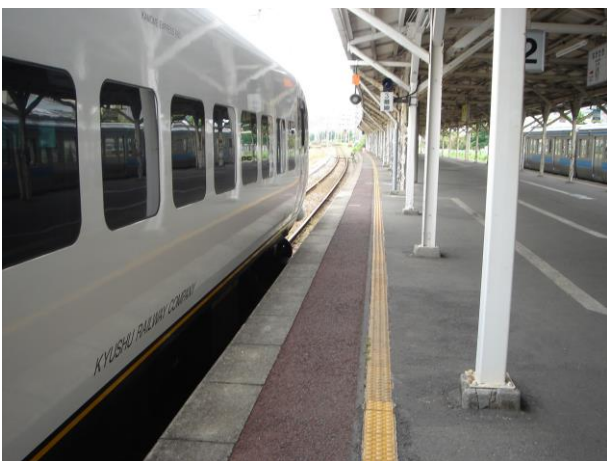
12-1 15cmの幅しかない警告ブロックが設置されている。視覚障害者が気づかずに踏み越えた場合、線路に転落する危険性がある。30cm幅の警告ブロックを設置しなくてはならない。（JR 長崎駅）

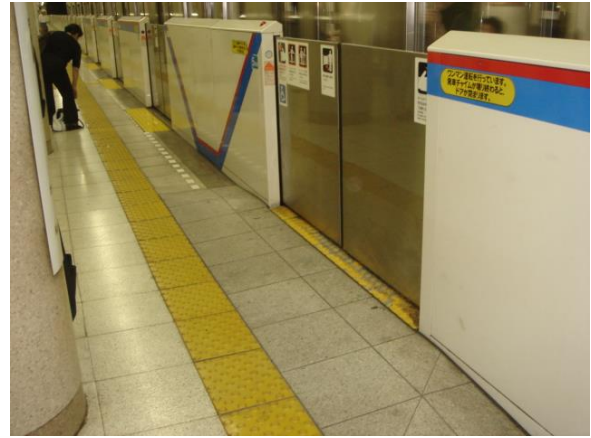
12-4 このようなホーム柵がある場合には、電車への乗り込み口の前、つまりホーム柵のドアがある位置に警告ブロックを設置する。このケースでは、手前のホーム柵のドア部分には警告ブロックが設置されていない。その部分の床は盛り上がり、車いす使用者が電車に乗りやすいように工夫されている。その部分に警告ブロックを設置していないのは、点字ブロックが車いす使用者のバリアにならないように配慮しているからである。（都営三田線春日駅）

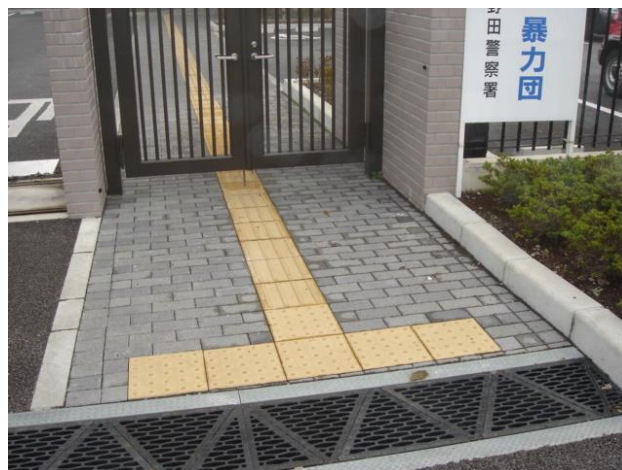
13-1 門の前に警告ブロックを設置すべきである。（千葉県野田市）

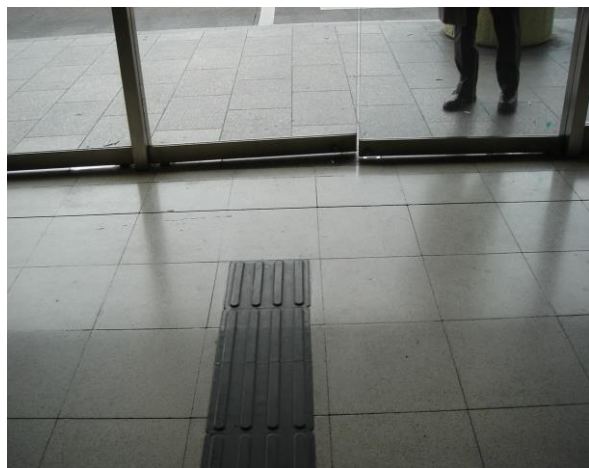
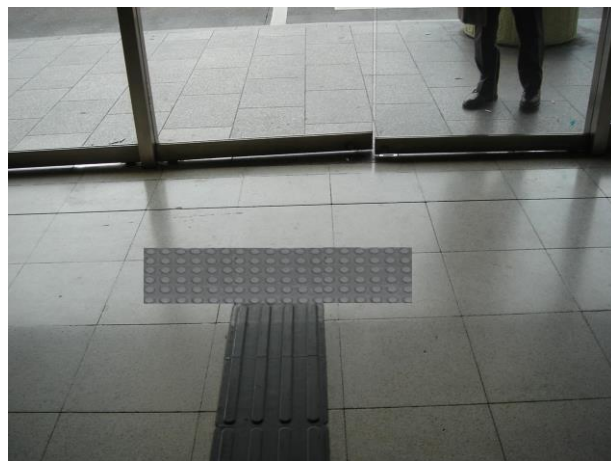
13-2 ドアの前で、誘導ブロックが途切れており、警告ブロックが設置されていない。視覚障害者は立ち止まることなくドアに向かって進むため、万一、ドアが開いている状態であるならばドアのエッジの部分に顔を打ちつけてしまう危険がある。改善案のように警告ブロックを設置しなくてはならない。（JR 新大阪駅）

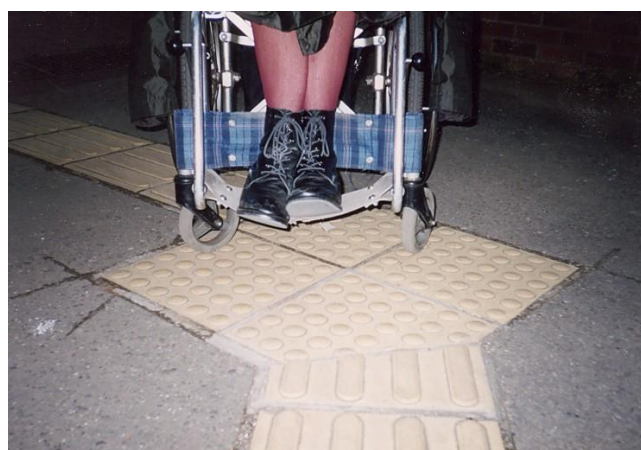
14-1 このように、ブロックの突起によって車いすのキャスターの向きが変わってしまい、前に進むことができなくなる。

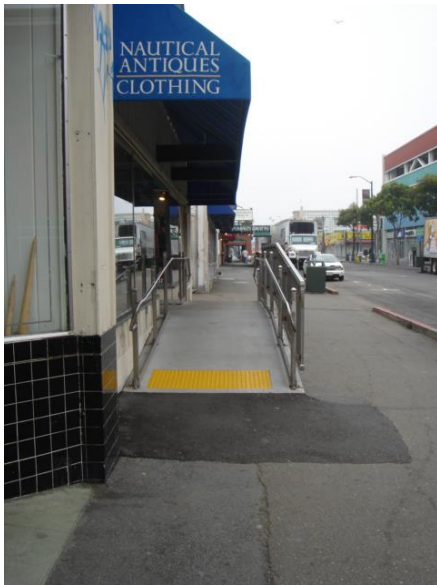
14-7 海外にも同様の誤りが多数ある。
(USA・サンフランシスコ)

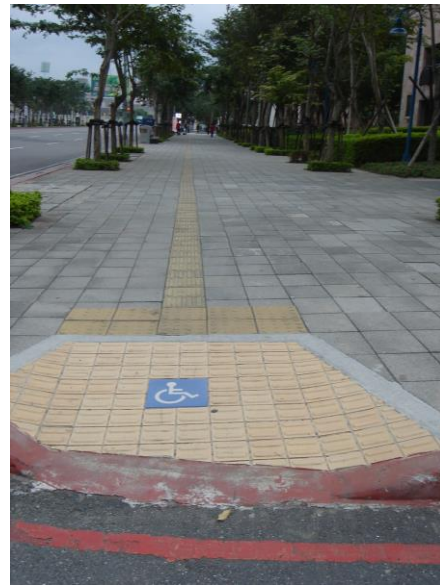
14-8 スロープの全面にブロックが設置してあると、車いす使用者は非常に迷惑する。(台湾・台北)

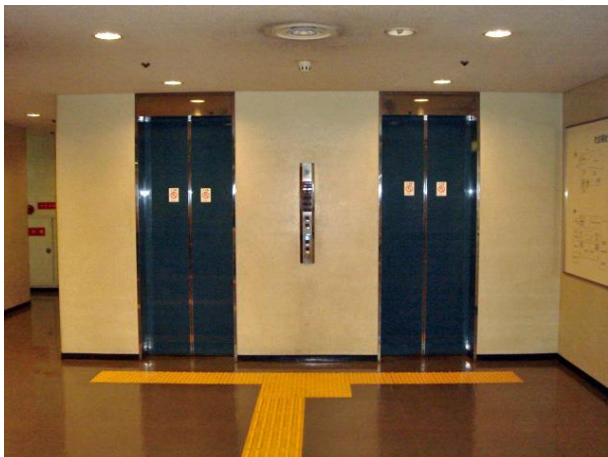
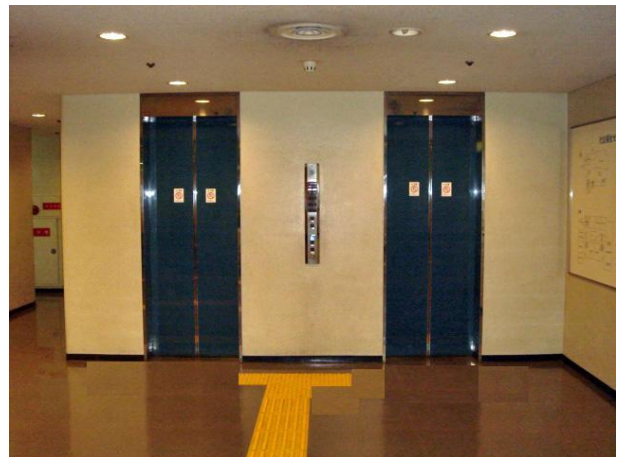
15-1 このケースのようにエレベータ入り口に点字ブロックがあると、車いす使用者のバリアになる。改善案のように押しボタン前に設置する。(大阪市)

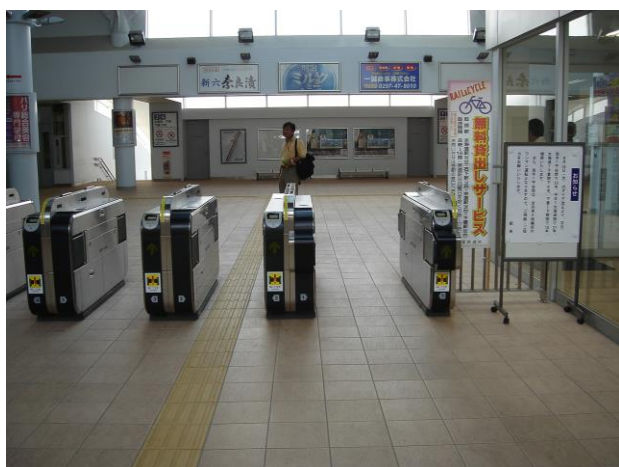
16-1 車いす使用者が利用できる幅の広い改札と点字ブロックを設置した改札を分けているケースである。このような設置が望ましい。（つくばエクスプレス線守谷駅）

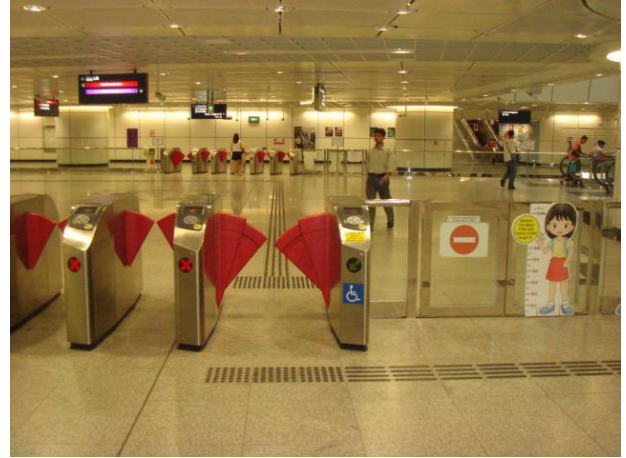
16-4 改札の通路内に点字ブロックを設置していないケースもあるが、改札の始終に点字ブロックが設置されていれば、車いす使用者のバリアになる。(シンガポール)

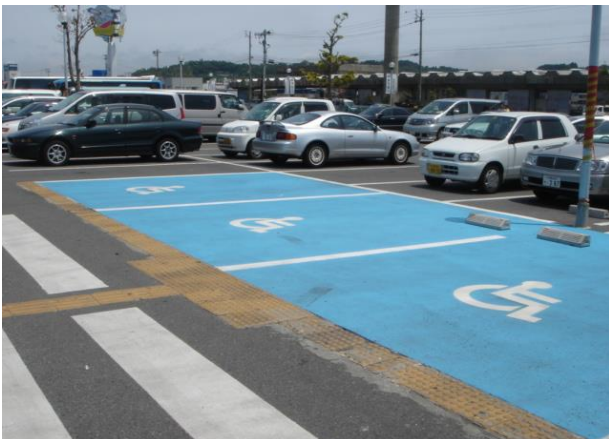
17-1 このケースのように障害者用駐車スペースに点字ブロックを広く設置することで、車いす使用者はバリアと感じる。(福島県いわき市)

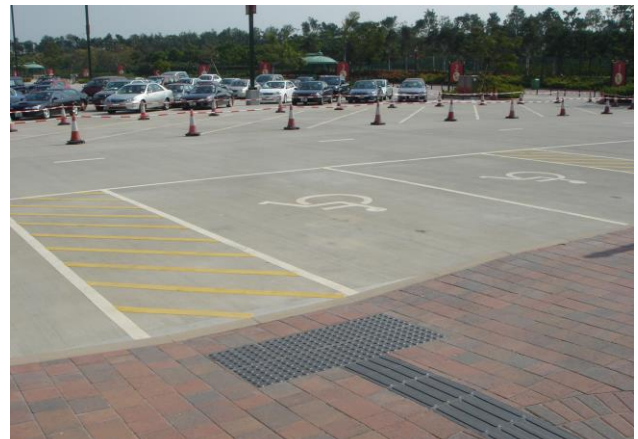
17-2 海外においても日本と同様の誤りがみられる。(香港・ディズニーランド)

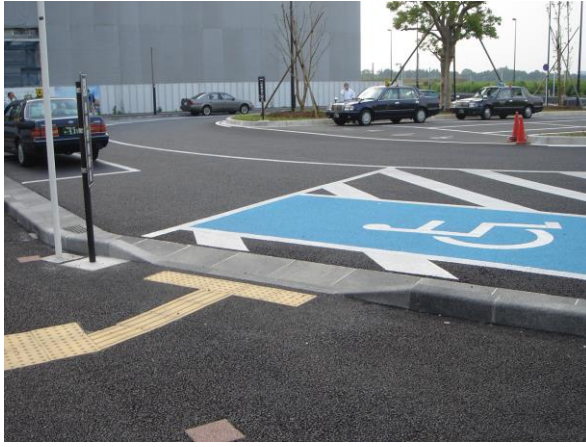
17-3 障害者用乗降スペースも車いす使用者の乗降のための設備であるため、点字ブロックを設置してはならない。（つくばエクスプレス線柏の葉キャンパス駅）

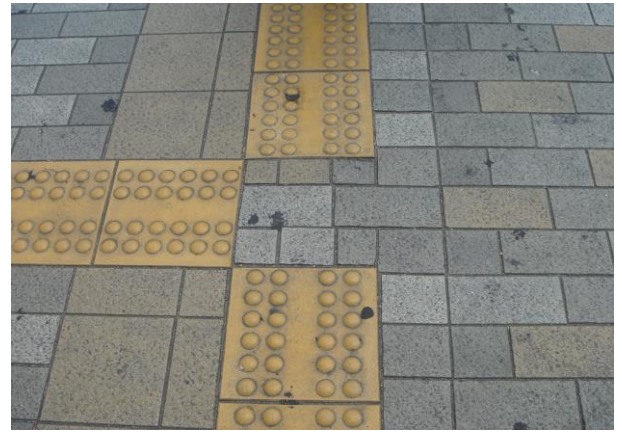
18-2 神戸市内では、18-1 に示したブロックを独自のルールに基づいて設置している。誘導したい方向にこのブロックを設置し、ブロックが交差する箇所や障害物の前等の一般的に警告ブロックを設置すべき場所にはブロックを設置しないで空けておくというルールである。（兵庫県神戸市）

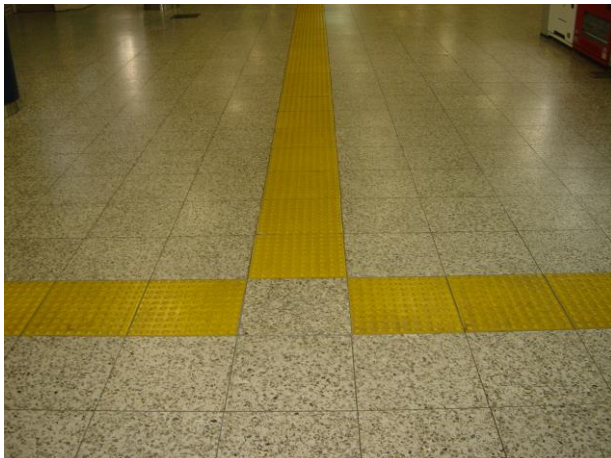
18-3 札幌市営地下鉄でも神戸市内と同様のルールが用いられている。ただし、ブロックは一般の警告ブロックを誘導用に使用している。（札幌市営地下鉄新さっぽろ駅）

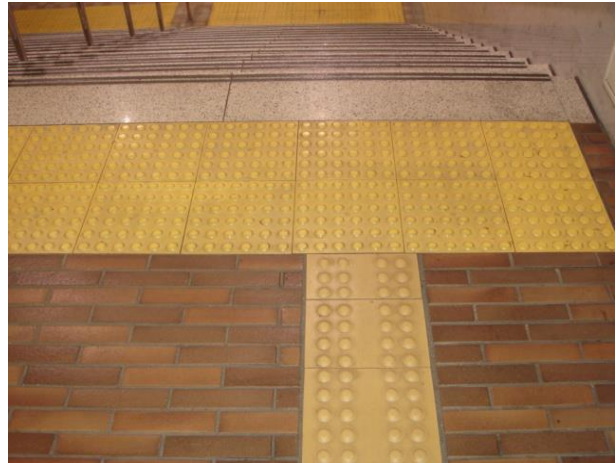
18-5 視覚障害者にとっては、足底だけでは神戸式ブロックと一般的な警告ブロックの区別がむずかしい。このケースのように神戸式の誘導用ブロックを用いて、階段前に一般の警告ブロックを設置している場合、階段前の警告ブロックを神戸式の誘導用ブロックの延長であると誤認し、階段から転落してしまう危険がある。（三ノ宮駅）

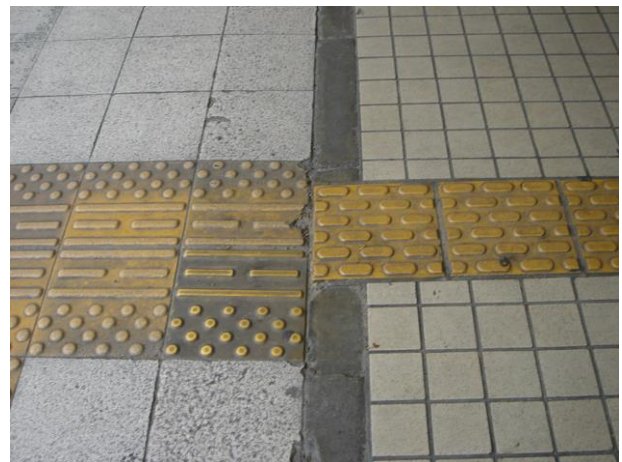
18-7 福岡市内で見られるブロックと一般的な誘導ブロックが混在しているケースである。（福岡市）

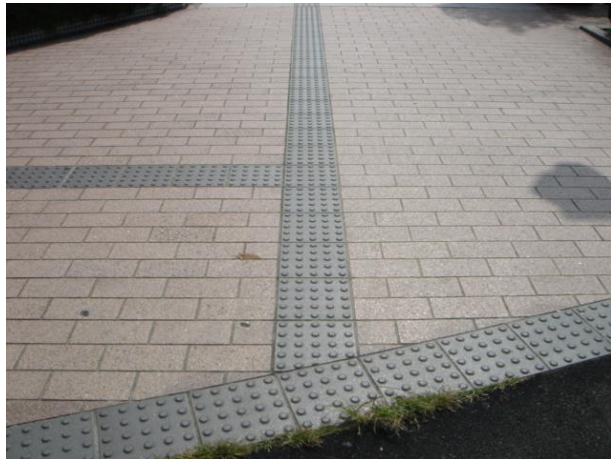
- 18-8 高崎市内では、一般的には誘導ブロックを設置すべき箇所であってもすべて警告ブロックを用いているエリアがある。これではどこで立ち止まるべきなのか、また危険箇所であるのかわからず、視覚障害者にとって危険である。（群馬県高崎市）

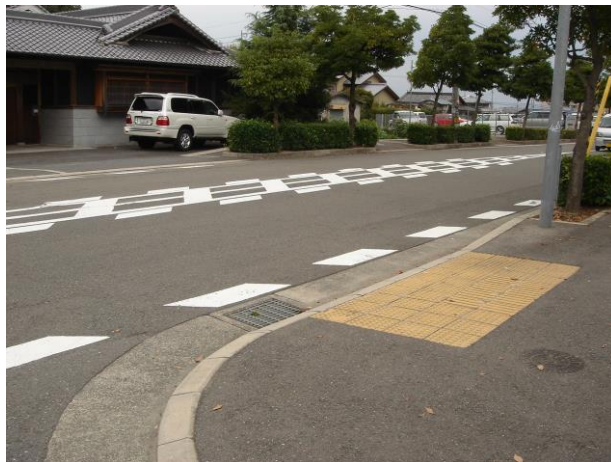
- 19-1 横断歩道がなくなったにもかかわらず、点字ブロックが残されている。視覚障害者が横断歩道前に設置されている点字ブロックであると誤認して道路を横断してしまう危険がある。（大阪府狭山市）

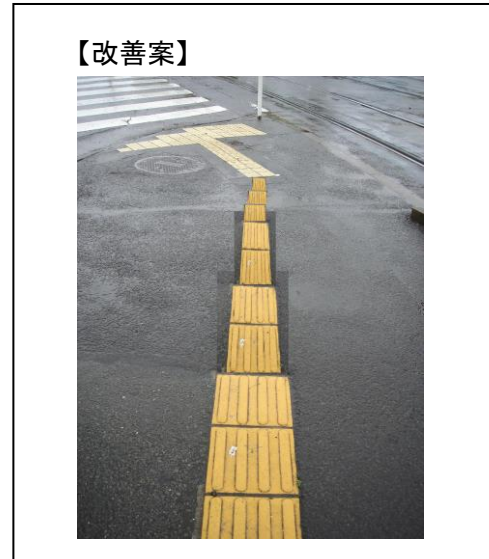
19-6 道路工事のために点字ブロックが撤去されたままになっているケースである。改善案のように点字ブロックを連続して設置する必要がある。（鹿児島市）

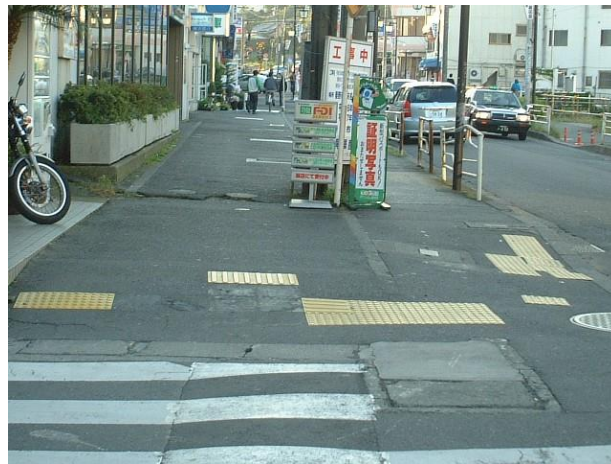
20-1 横断歩道前のブロックが剥がれたままの状態であるため、視覚障害者が横断歩道前であることを認識できず、車道に飛び出すおそれがある。（神奈川県平塚市）

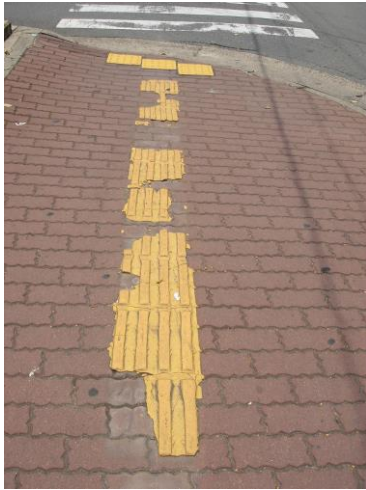
20-2 誘導ブロックが剥がれてしまい、誘導の機能が低下している。また景観を著しく損ねている。（奈良市）

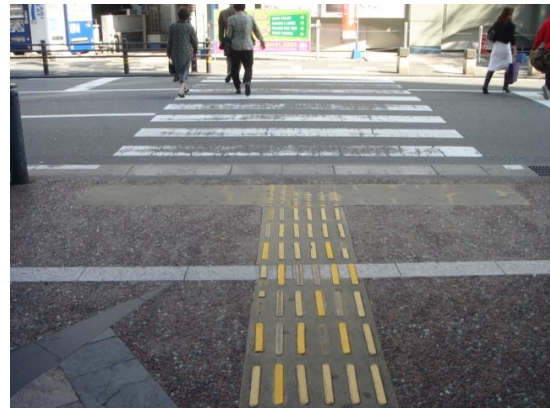
20-3 横断歩道前の警告ブロックの突起がなくなってしまうために、視覚障害者は横断歩道前であることに気がつかず、車道に飛び出す危険がある。（福岡市）

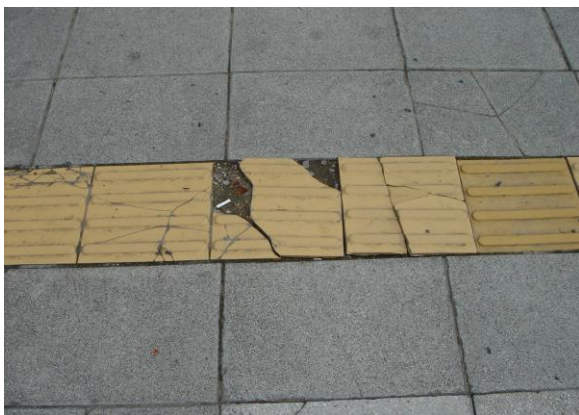
20-5 ブロックが破損したまま放置されているケースである。（韓国・ソウル）

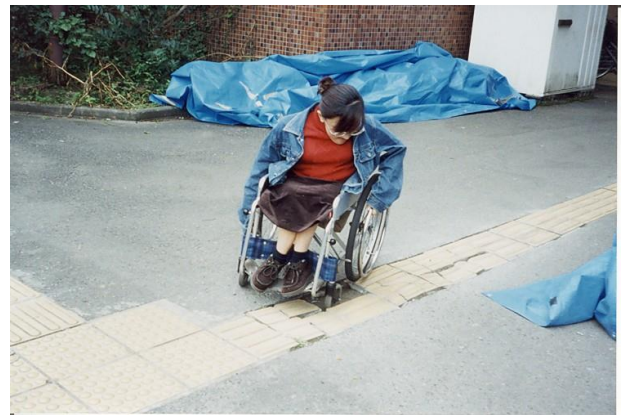
20-6 ブロックの破損部分は視覚障害者が困るだけでなく、車いす使用者等の大きなバリアとなる。

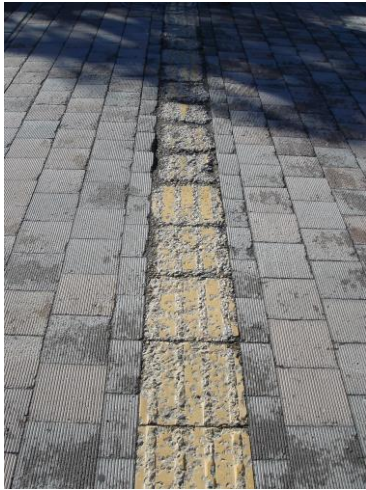
20-7 積雪地帯では、除雪作業の影響で多くのブロックの突起がこのケースのように削られてしまっている。(北海道札幌市)

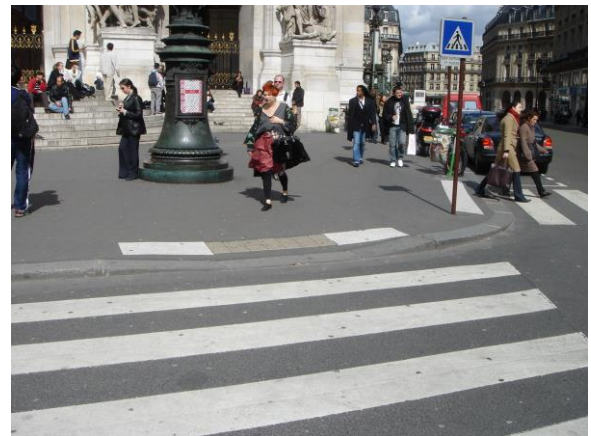
20-9 この写真はパリのオペラ座の前で撮影したものである。元からあったブロックに違う種類のブロックを用いて補修したために景観が損なわれている。(フランス・パリ)

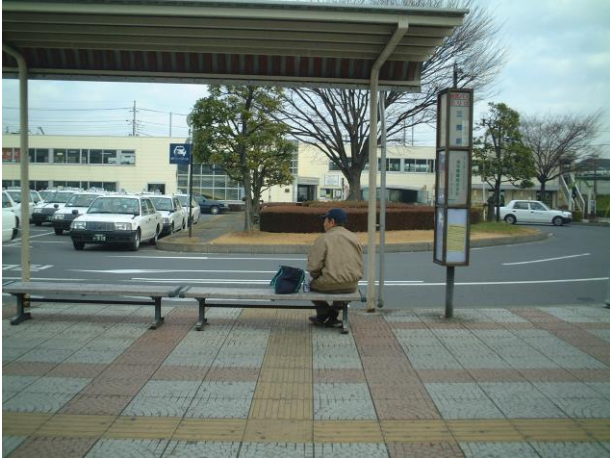
21-1 このケースのように、バス停等で点字ブロックの上にベンチが置かれていることがしばしばある。当然であるが、ブロック上に障害物を置いてはならない。
(埼玉県三郷市)

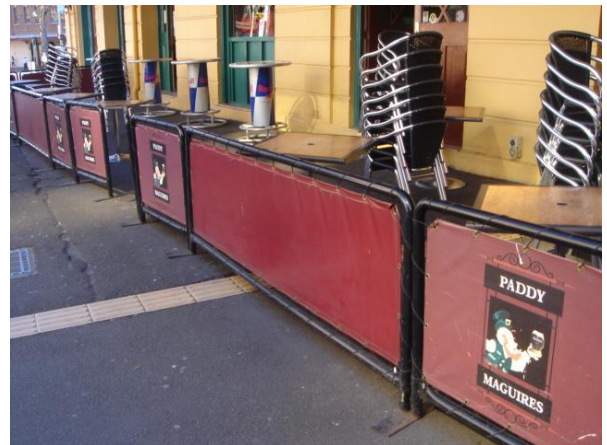
21-8 ブロック上にオープンカフェが設けられている。（オーストラリア・シドニー）

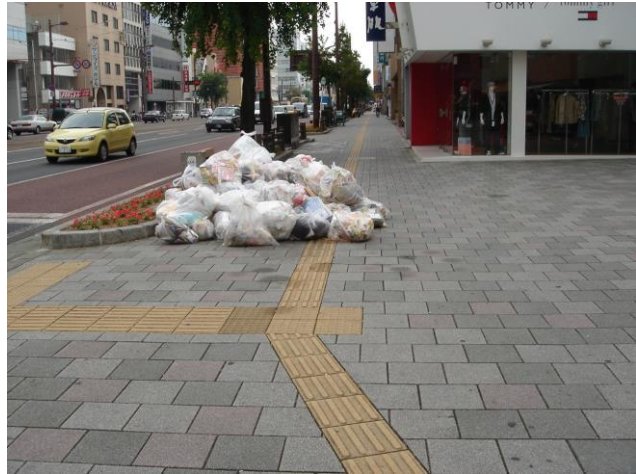
21-10 ごみ置き場の位置を配慮しておかないと、このケースのようにブロックをごみがふさいでしまう。(高知市)

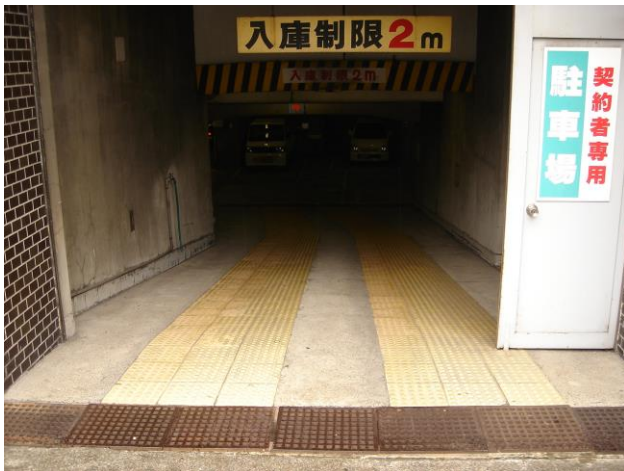
22-1 地下駐車場の入口で、車の滑り止めとして点字ブロックを用いているケースがある。(和歌山市)

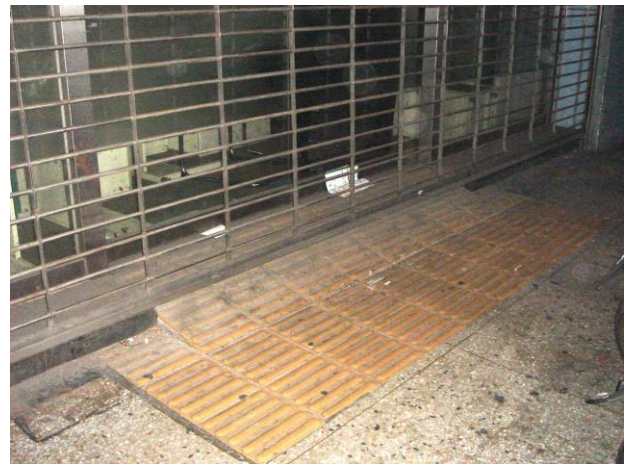
22-2 商店の入口であるが、22-1 と同様に、滑り止めとして用いられている。(台湾・台北)
