ラウンドアバウトの社会実装と普及促進に関する研究(Ⅲ)

報告書

平成27年3月

公益財団法人 国際交通安全学会  
International Association of Traffic and Safety Sciences

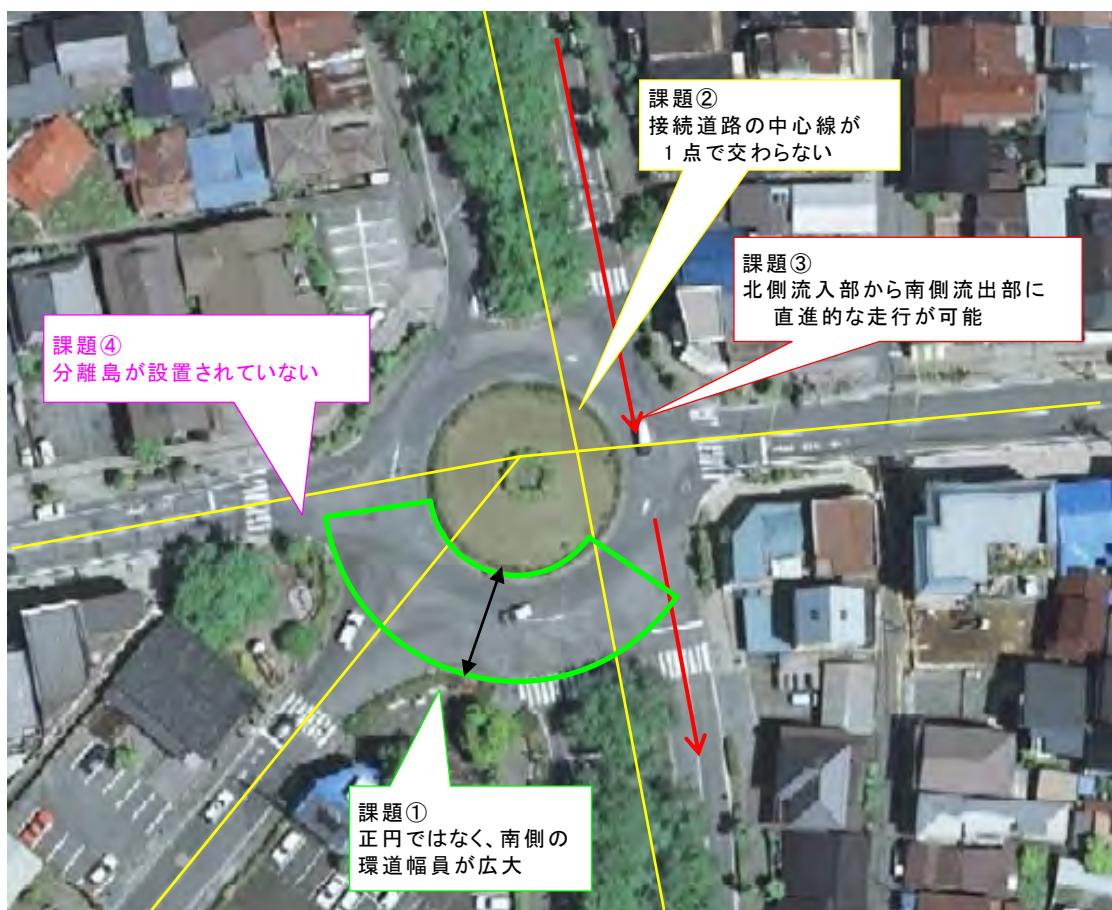
図-C1.2.3 吾妻町ラウンドアバウトにおける設計上のチェックポイント

分離島が設置されておらず、路面標示等も無いため逆走を招きやすい。

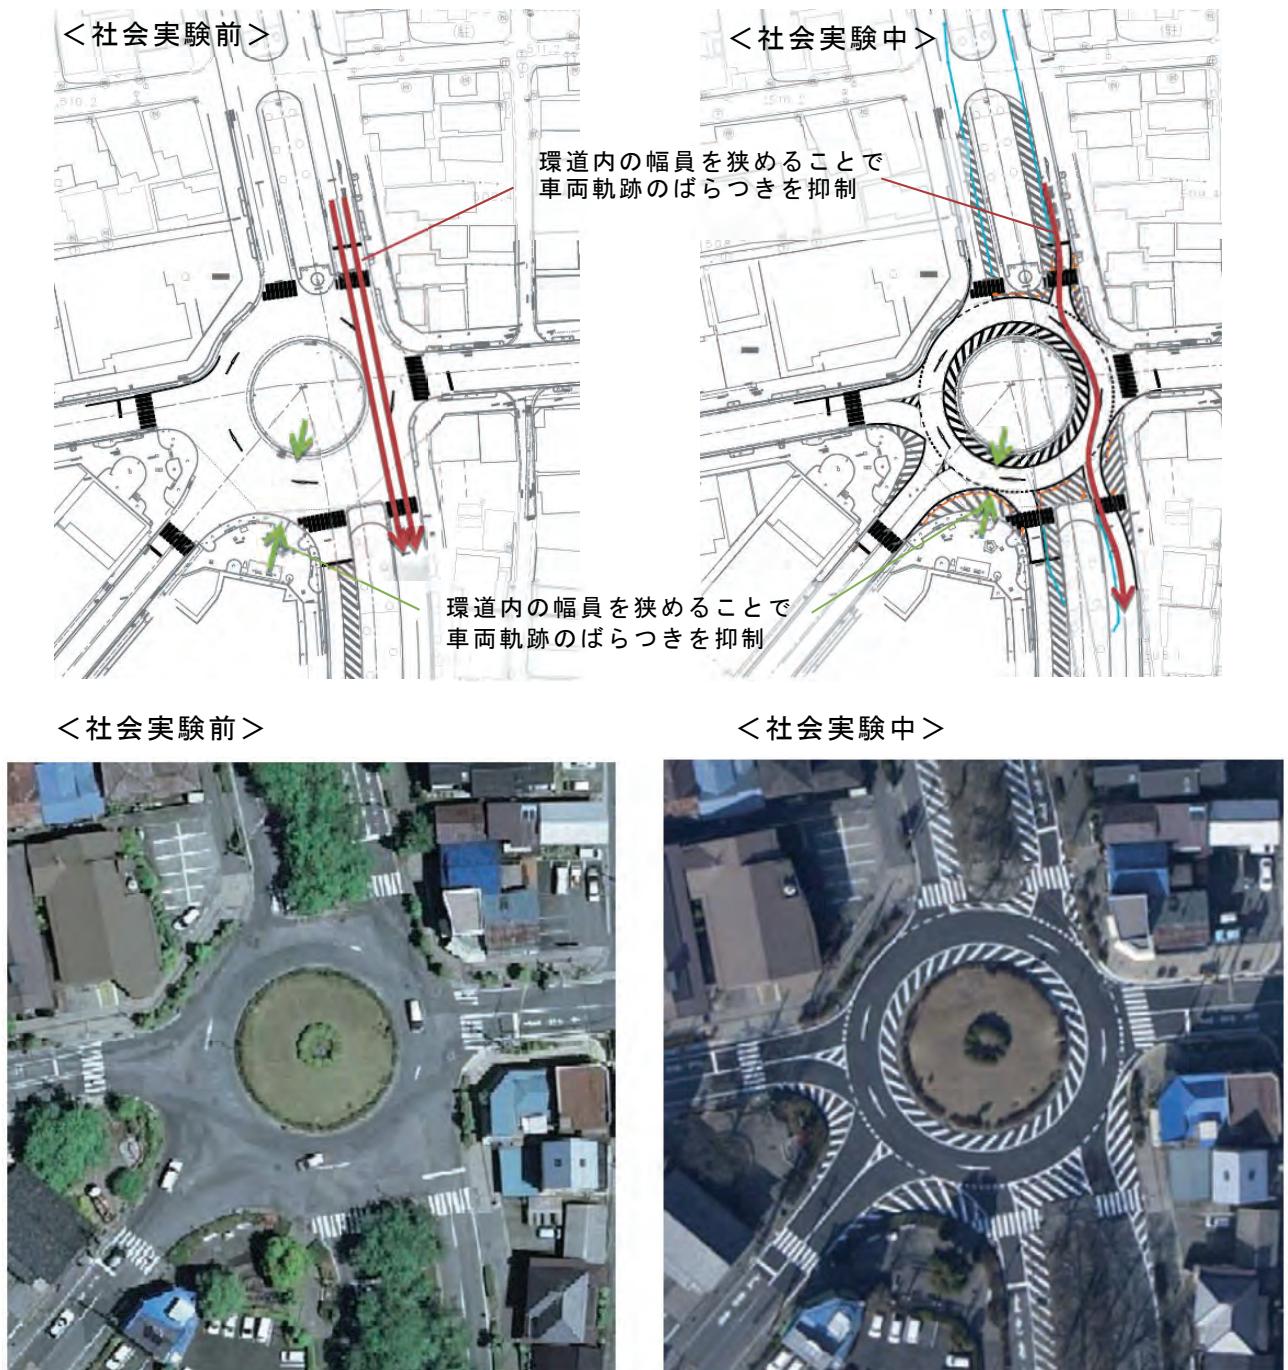
図-C1.3.5 社会実験前後での幾何構造の変化（右写真提供：(株)道路計画）

社会実験実施前と社会実験実施時における幾何構造を比較したものが、図-C1.3.5である。

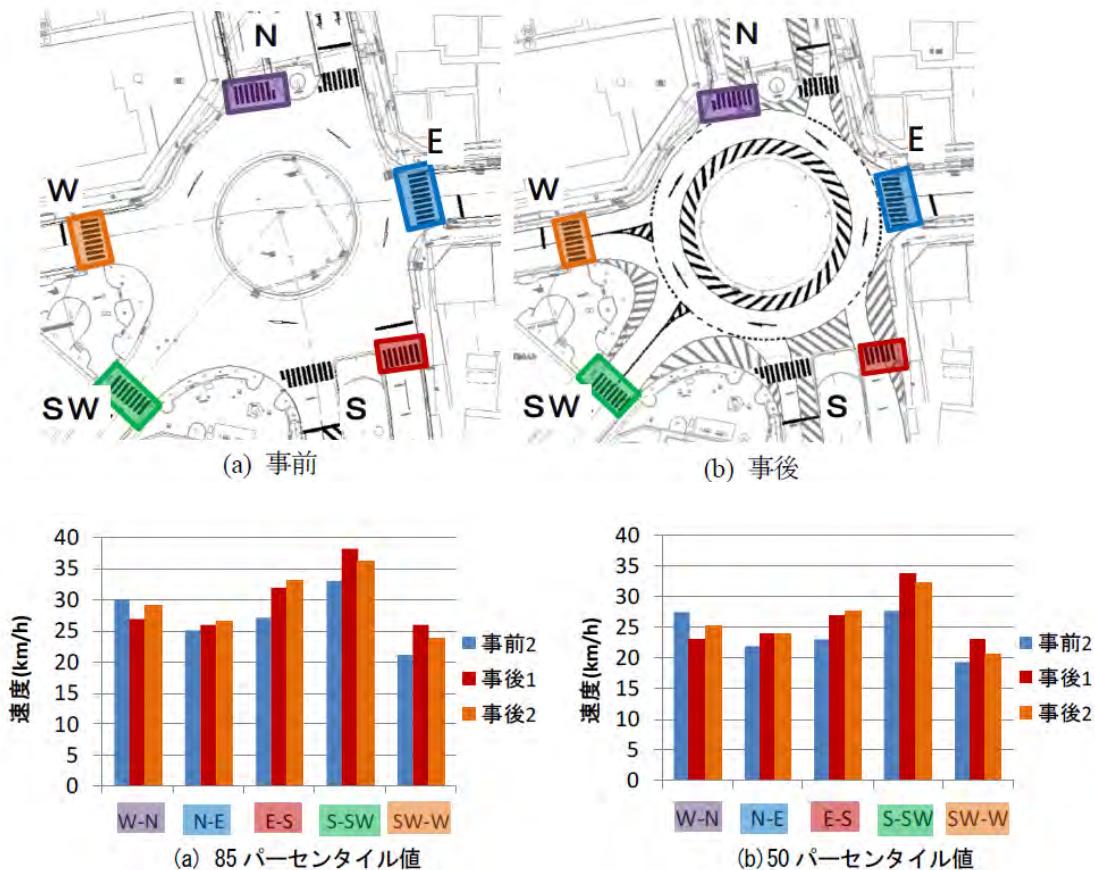
図-C1.8.5 流出部横断歩道通過速度の比較

図-C1.8.5に、左折流出時の流出部横断歩道通過速度の85パーセンタイル値と50パーセンタイル値を示した。N流出部では、車線数を減らしたことにより、事後で速度が低下したと考えられる。

S流出部、SW流出部、W流出部に関して、事後で速度が増加したが、路面標示の設置によりスムーズな通行が可能となったことと、流出位置から横断歩道までの直線走行距離が長くなつたためだと考えられる。

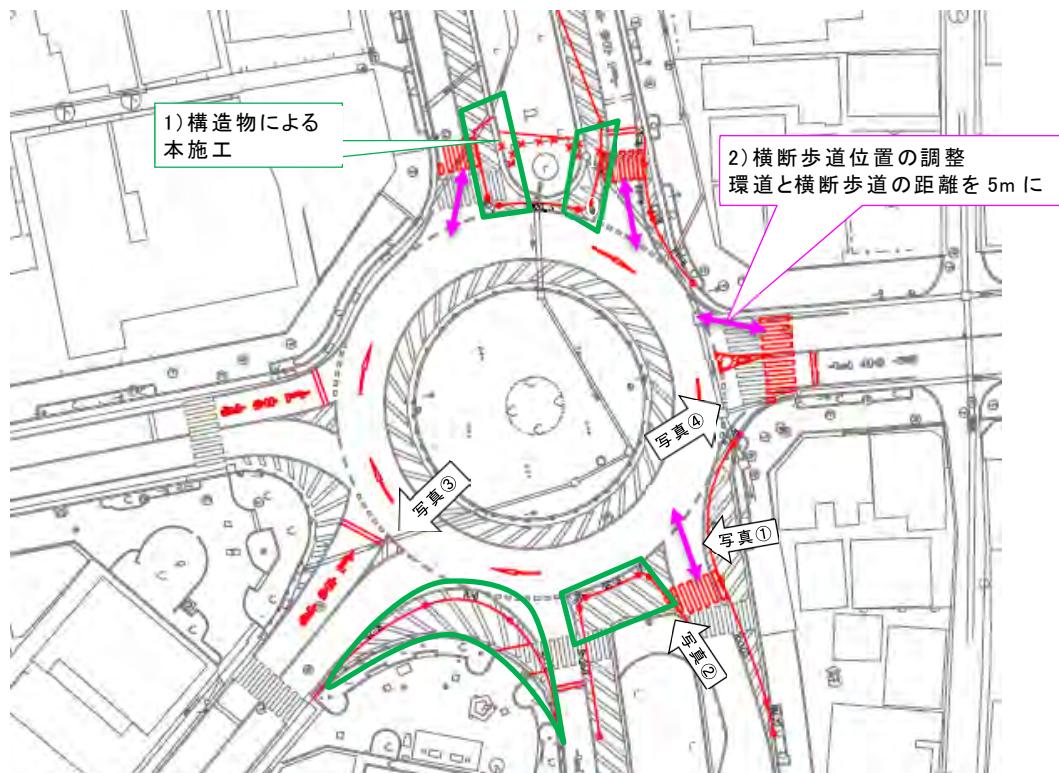
図-C1.8.9 本施工時の改良内容

本施工時における改良事項は、図-C1.8.9の通りである。

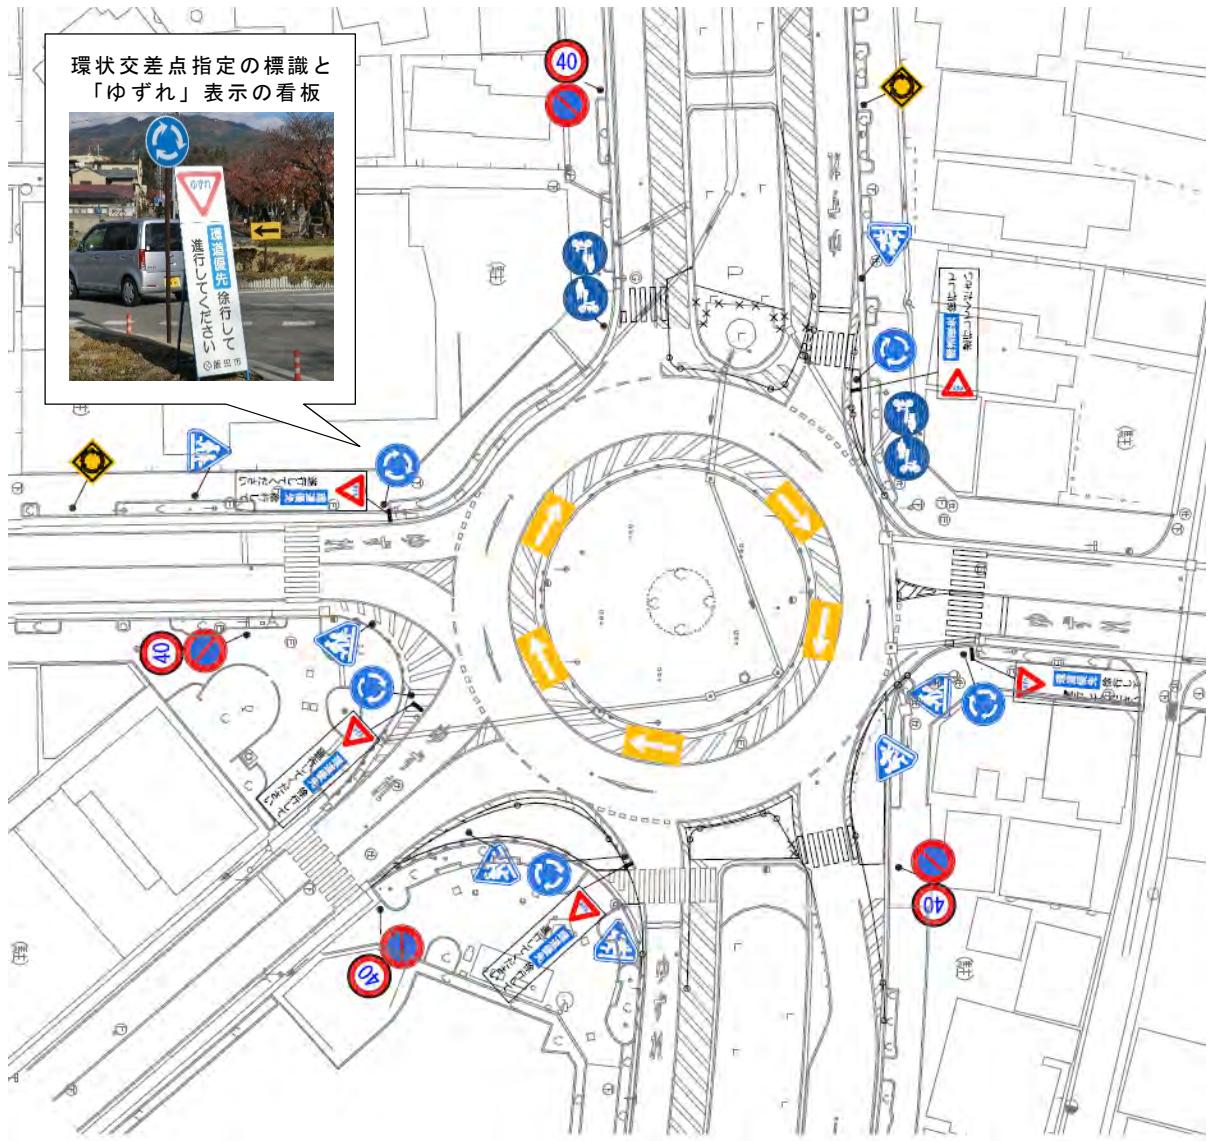
図-C1.8.12 現状の平面図(H27.3月時点)

図-C1.8.12に、平成27年3月時点の平面図を示す。

現在のラウンドアバウトは、以前よりは安全性が向上したと考えられるが、完全に理想的な形状ではなく構造上の課題も残っている。飯田市では平成28年度から桜並木通りの整備事業が予定されており、あわせて吾妻町ラウンドアバウトの安全性を高めるための改修も検討されているところである。

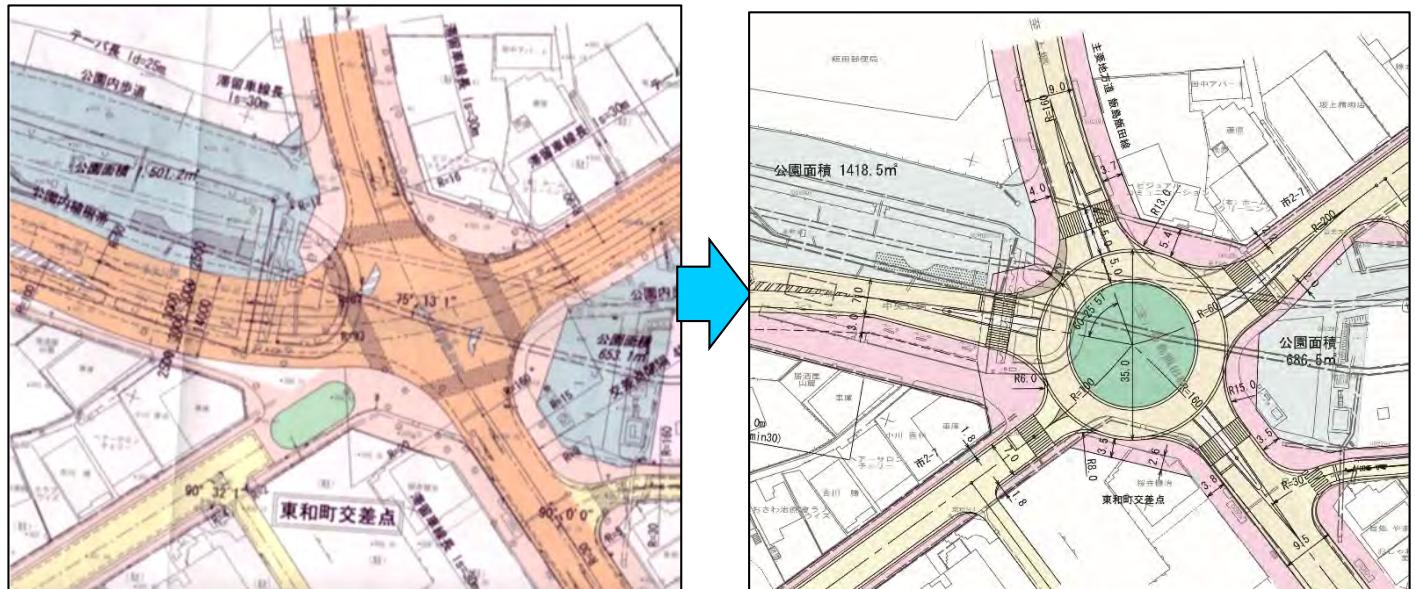
図-C2.1.3 4枝の信号交差点(左)と外径35mのラウンドアバウト(右)：(平成21年計画)

ラウンドアバウトの検討は、当時の中央公園等の計画と整合させながら外径35mの計画として平面図を作成し、歩行者の安全対策や需要率の検討等も実施した。それらの検討を基に数回の地域での検討会を実施し、地域ではラウンドアバウトで解決したいとの意見であった。

しかし、当時は、日本には本格的ラウンドアバウトが存在せず、技術的知見が不足していたこともあり、関係機関との協議が整わず、ラウンドアバウトによる整備を断念し、4枝の信号交差点として計画を進めることとなった。

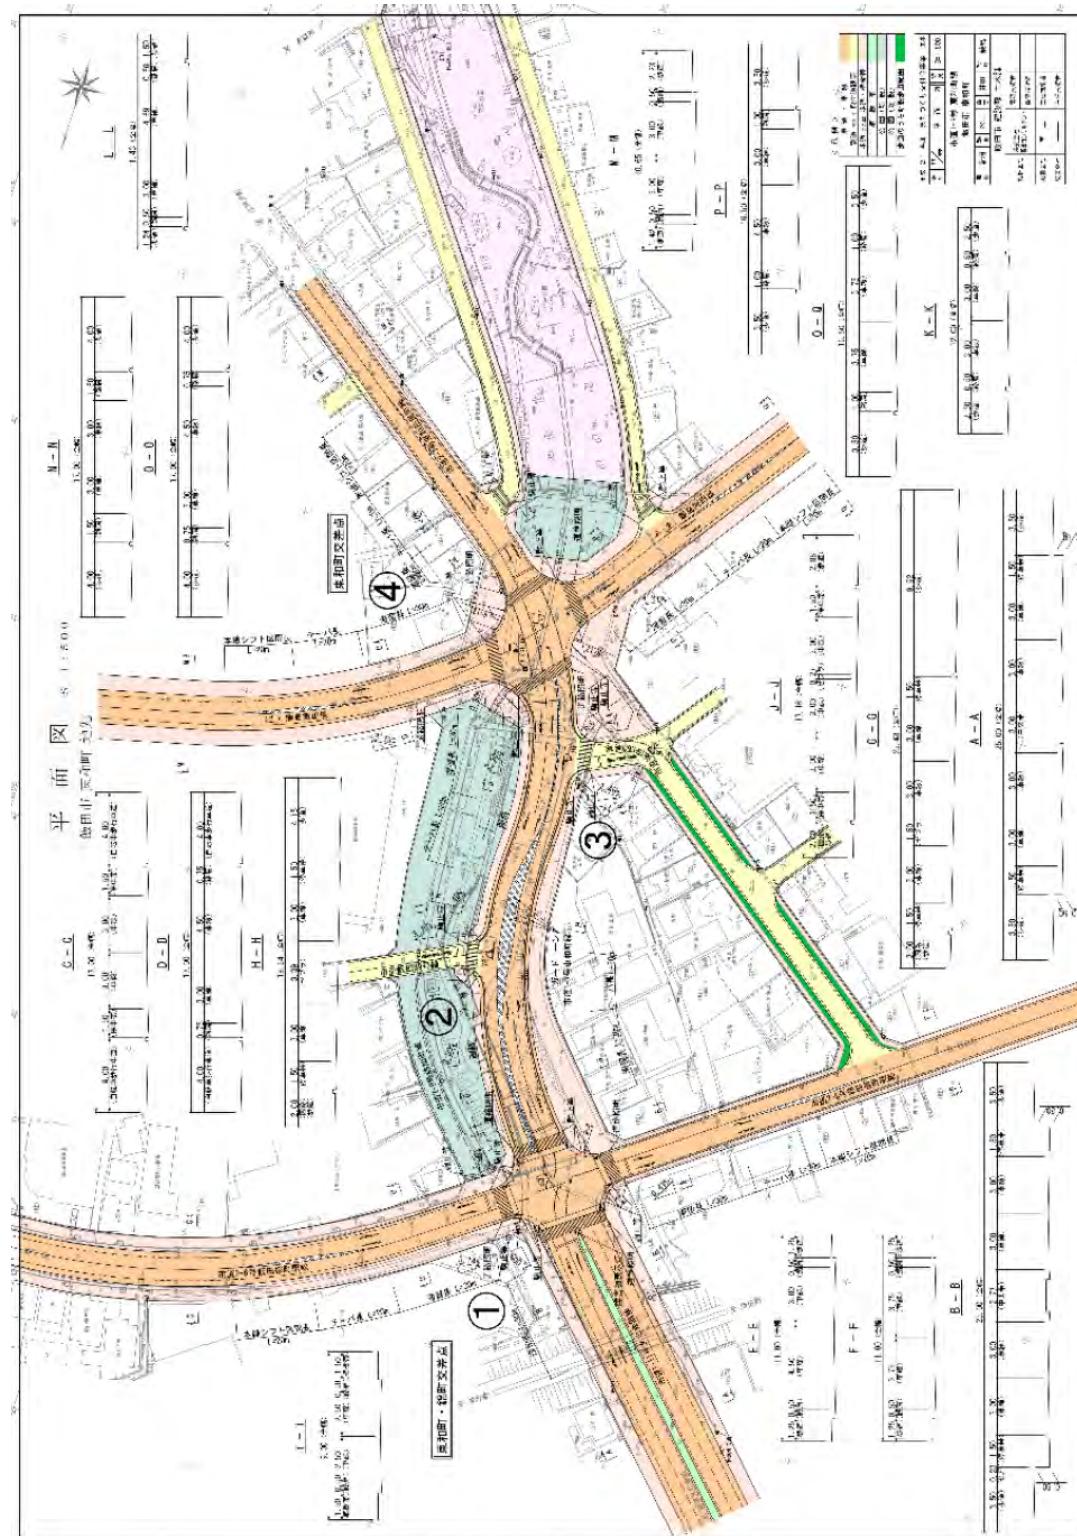
図-C2.2.9 信号交差点改良案

H21年度検討において、ラウンドアバウトと信号交差点との比較を行った。警察協議の結果、信号交差点の場合には、既存の5枝交差点を4枝交差点に変更せざるを得なかった。

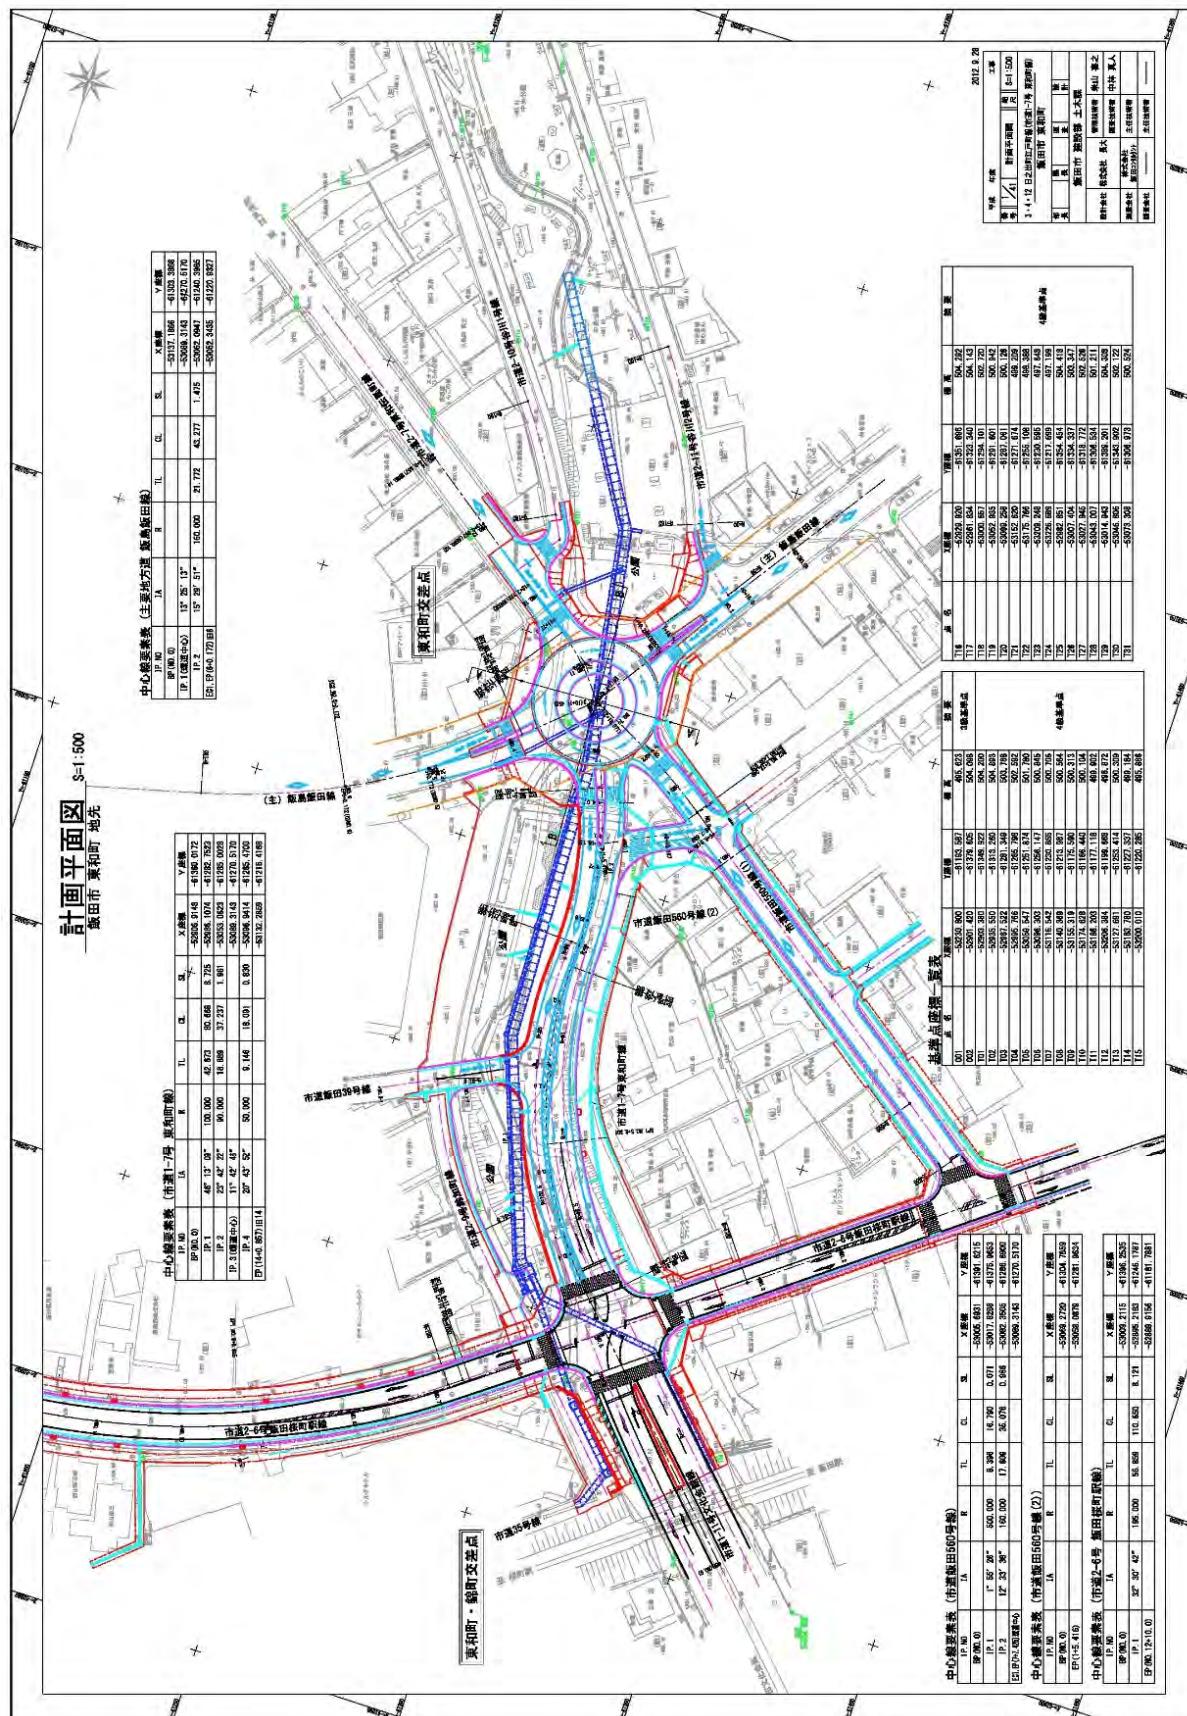
図-C2.3.1 ラウンドアバウト平面図

図-C2.3.1にラウンドアバウト平面図を示す。

平面図以降に設計条件、設計でポイントとなった事項を3.2.1から3.2.7に示す。

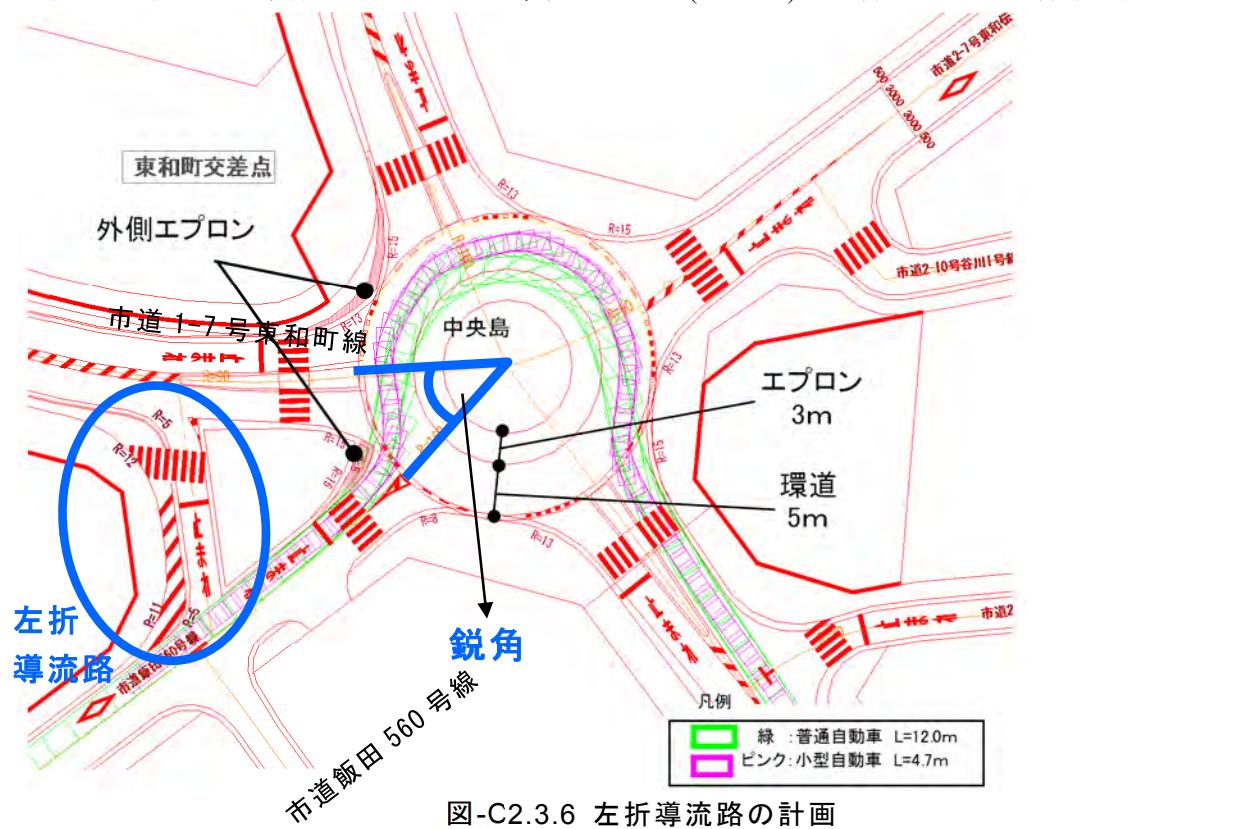
図-C2.3.6 左折導流路の計画

市道飯田560号と市道1-7号東和町線との交差角は鋭角であり、普通自動車(大型車)の左折ができない。元々道路用地も確保されていたため、普通自動車(大型車)の左折も可能な左折路を計画した。

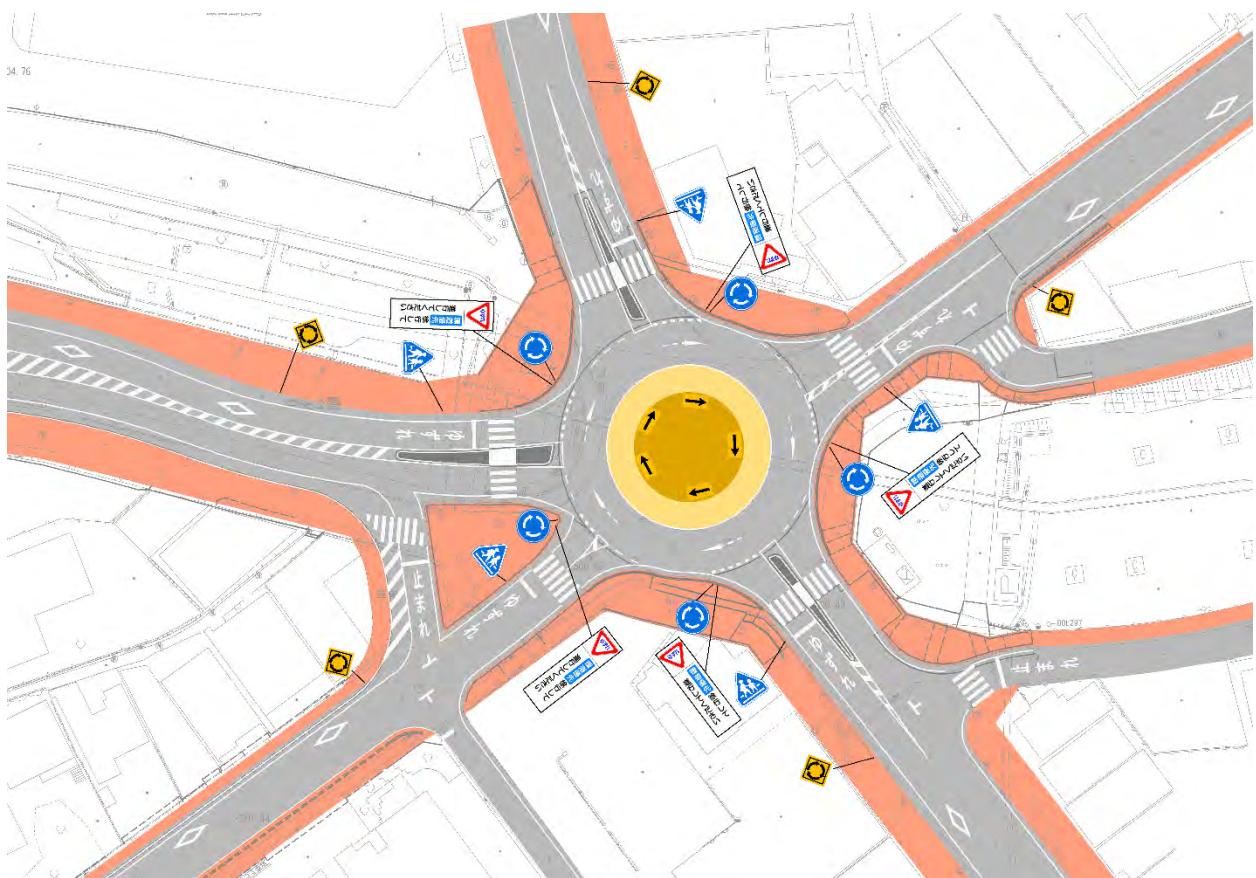
図-C2.3.17 交通運用平面図

平成26年9月1日改正道路交通法に伴う交通運用平面図を図-C2.3.17に示す。

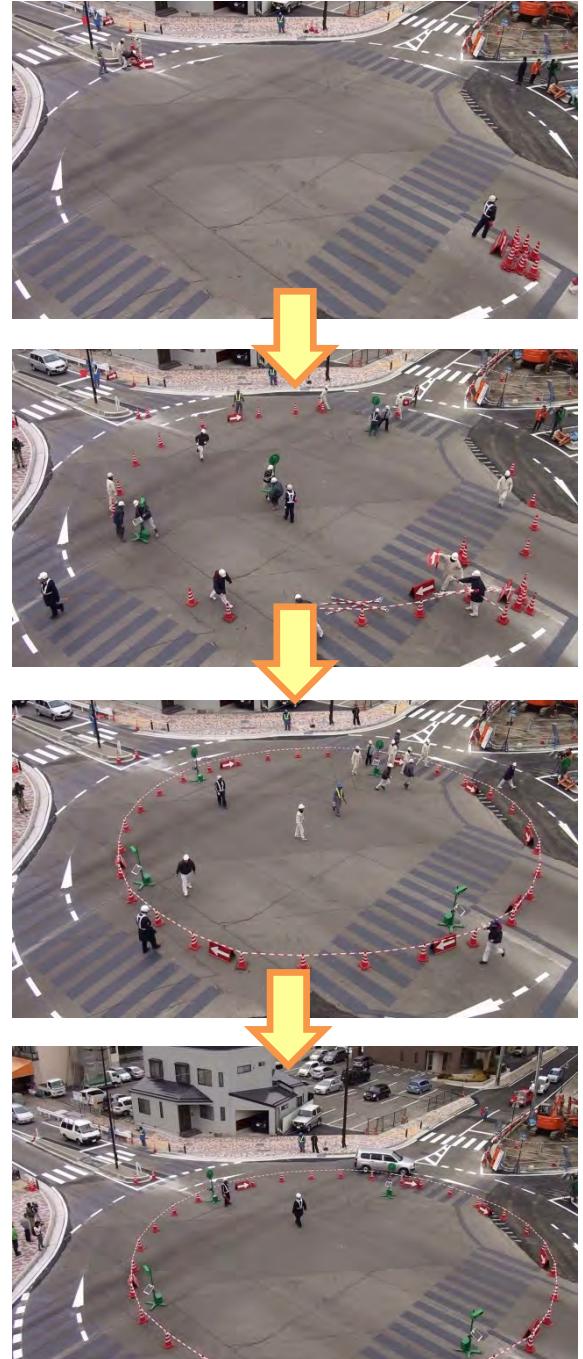
図-C2.5.6 暫定ラウンドアバウトの  
切り替え

ラウンドアバウト運用切り替え時には、10名程度の作業員により中央部に円形のバリケード(コーンとコーンバー)を設置する仮のラウンドアバウト形状を構築した。これにより全面通行止はわずか10分程度で小型車が通行可能な暫定ラウンドアバウトとして運用切り替えが完了した(図-C2.5.6参照)。なお、交通の混乱を避けるため、全面通行止からの全方向同時の規制解除ではなく、流入部を順次1箇所ずつ開放していき運用を開始した。

暫定ラウンドアバウトは、既往の区画線を黒塗料により消去し、新規のラウンドアバウト路面標示を施工することで、限られた作業時間(1日)での切り替えを可能とした。

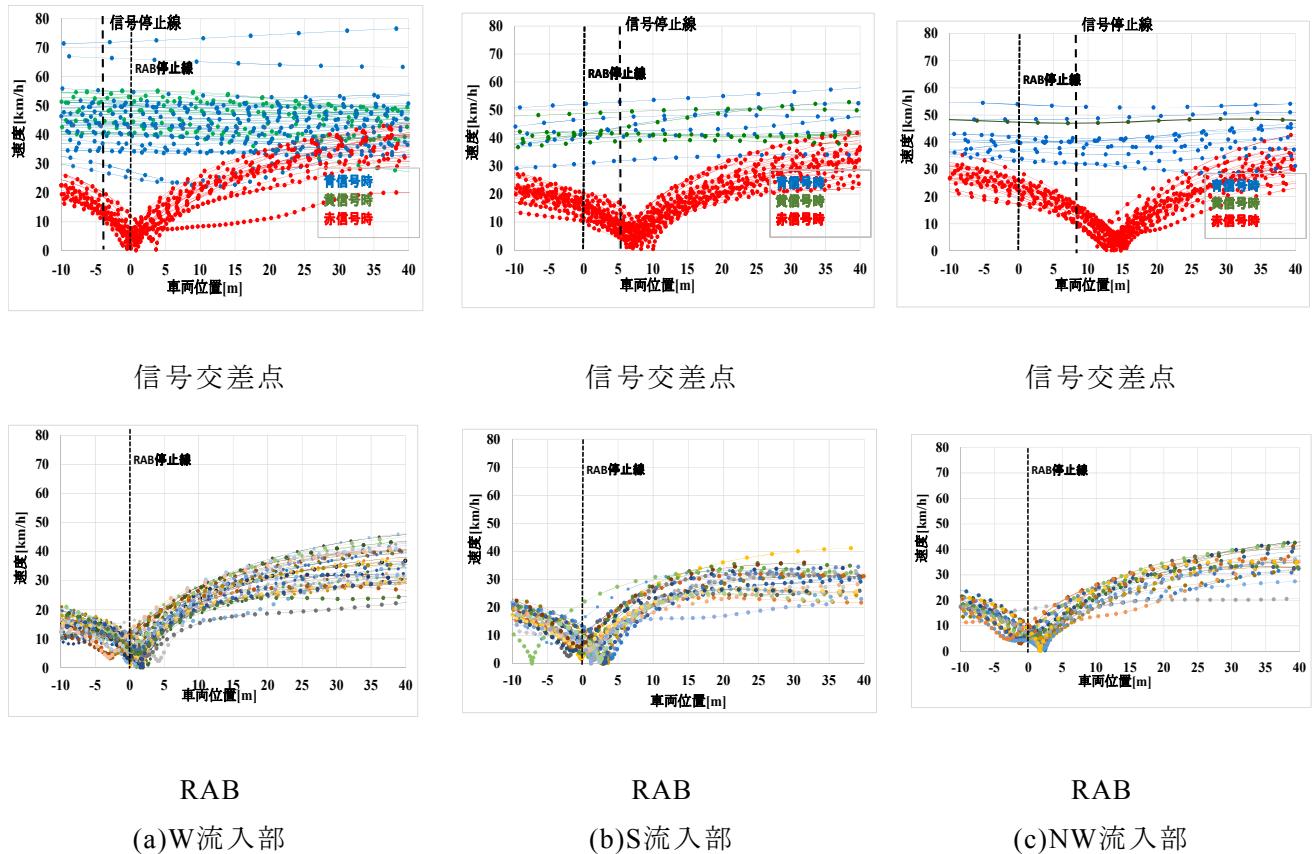
図-C2.8.1 信号時とRAB時の交差点進入速度推移の例

流入部ごとに交差点進入速度を観測した結果の例を、図-C2.8.1に示す。

※信号交差点時の車両は、停止線通過時の信号表示によって青信号時、黄信号時、赤信号時に区分する。

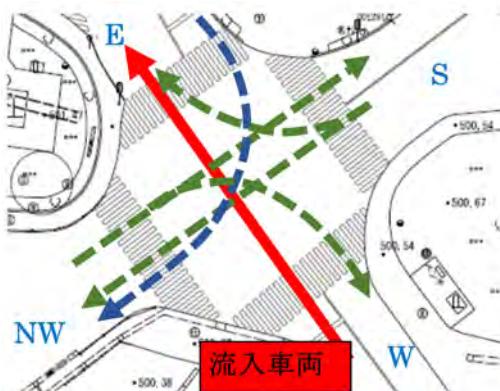
図-C2.8.4 W→E車両の交錯点(信号)

次に、信号交差点とラウンドアバウトで起こりうる交錯を整理する。当該交差点は2現示制御であるため、信号現示の切り替わるタイミング(インターフォード時間)には対向車両との交錯だけでなく、側方車両との交錯も考えられる。例として表-C2.8.3にW方向からの流入車両に対して起こりうる交錯をまとめ、W→E車両の交錯を例として図-C2.8.4、表-C2.8.5に示す。図-C2.8.4において、青時間内での交錯を青破線、インターフォード時間での交錯を緑破線で示す。また図-C2.8.5において、環道車両との交錯を青破線、流入車両との交錯を緑破線で示す。

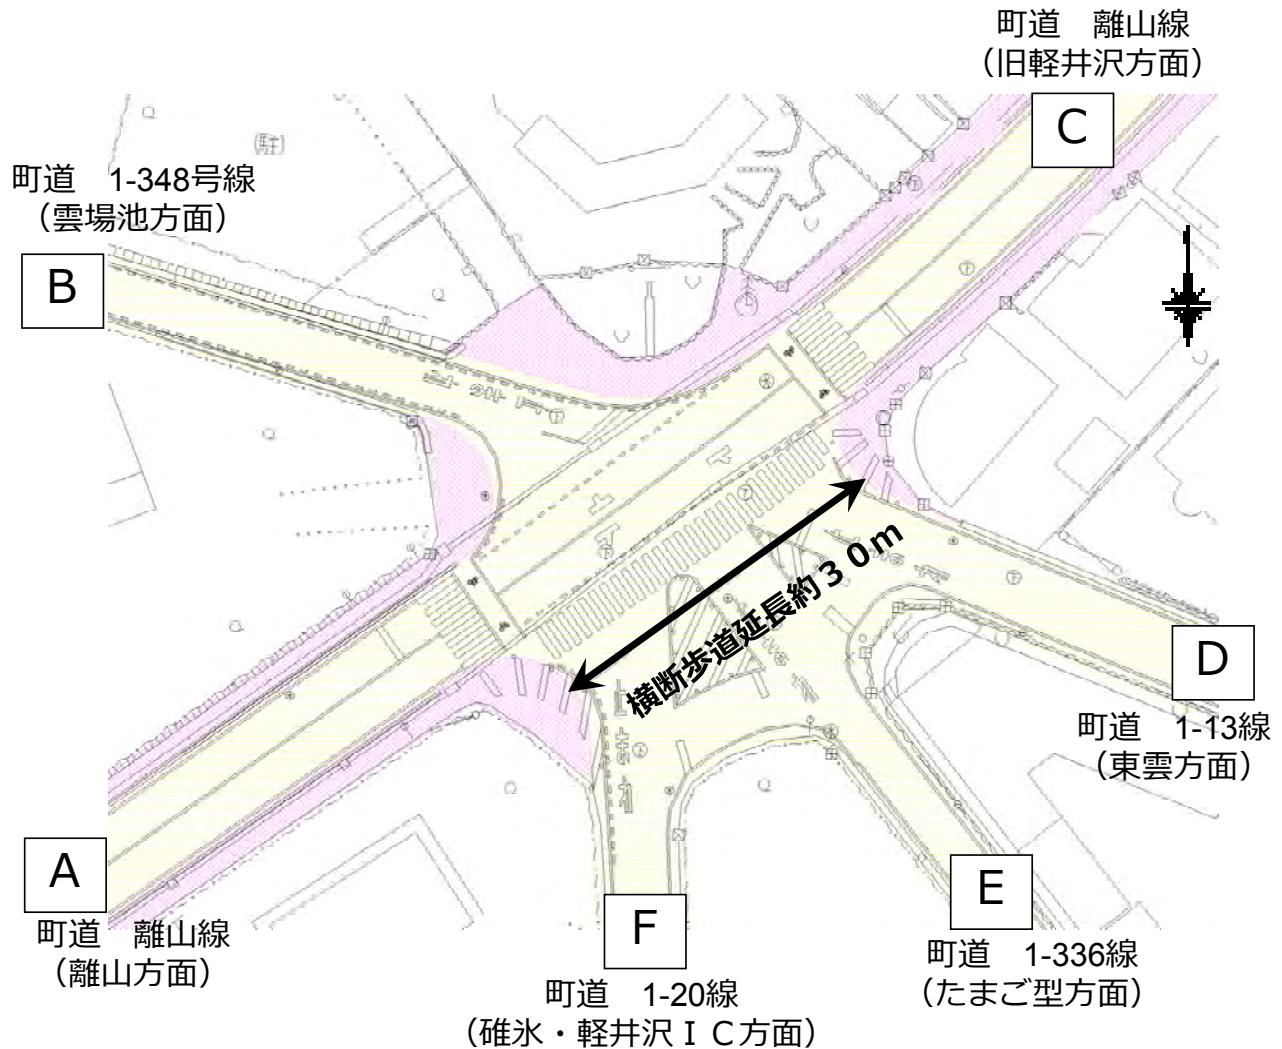
図-C3.1.1 実験前の六本辻交差点

長野県軽井沢町六本辻交差点(以下、六本辻交差点)は、町道離山線(旧中山道)に4本の町道が交差する6枝交差点であった。本交差点は、過去にさまざまな改良を加えられているが、交差点の中心を横断するように延長30mの長い横断歩道が設置されていた(図-C3.1.1)。当該箇所は、町内の児童・生徒の通学路となっているとともに、付近の観光名所や、旧軽井沢商店街などがあることより、ゴールデンウィーク、夏期休暇、連休等のハイシーズンには、自動車交通量の増加に加えて歩行者や貸自転車による通行者も多いエリアとなっている。また、海外から観光客が多い(平成22年度は年間約861万人)ことや海外渡航経験のある別荘所有者も多い状況にある。

六本辻交差点は、図-C3.1.1のように接続道路から本線への進入や歩行者・自転車の乱横断等の危険性が狭隘な道路幅と相まって指摘されていた。しかし、多枝交差点ゆえに信号制御も困難な状況であった。

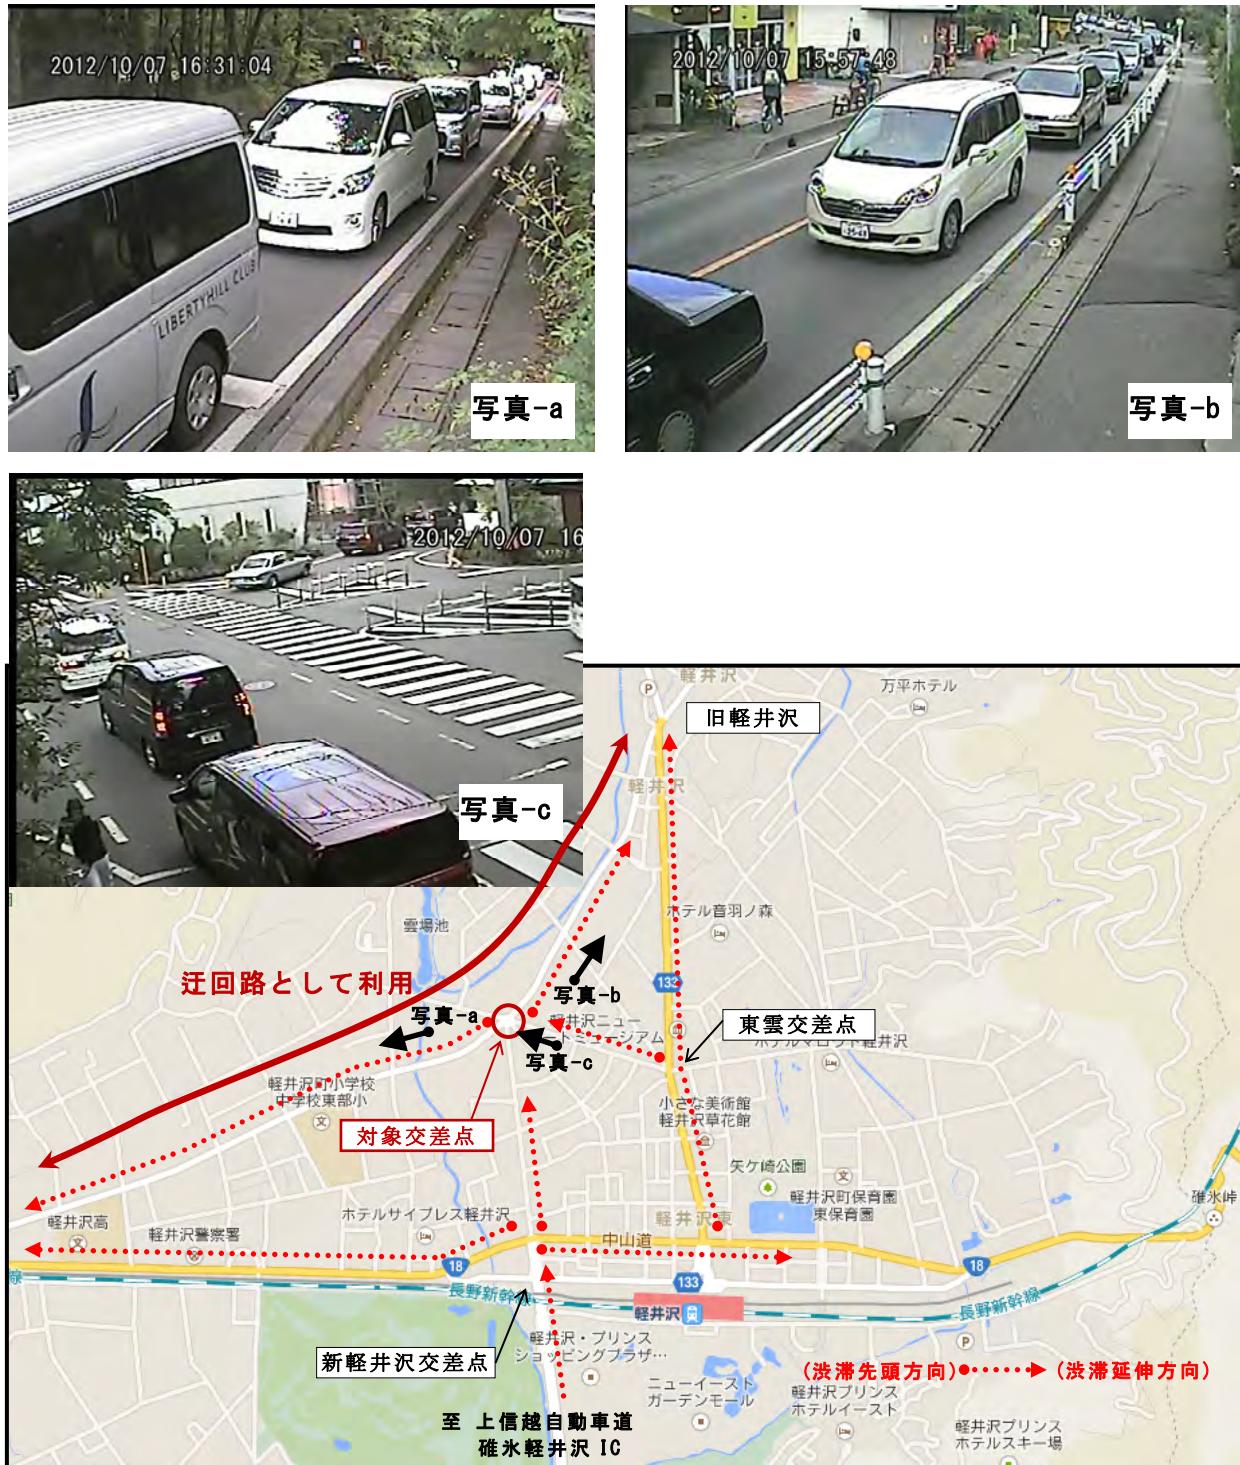
図-C3.2.3 周辺道路の渋滞発生状況

社会実験前には、観光シーズン(GW, お盆, 秋)において、旧軽井沢商店街、上信越自動車道碓氷軽井沢ICなどへ向かう観光交通により、周辺道路で渋滞が発生していた。六本辻交差点についても、渋滞を避ける抜け道になっていることから周辺道路の渋滞の発生とともに交通量が増加し、当該交差点を先頭とした渋滞や近接交差点からの渋滞延伸が発生していた(図-C3.2.3)。

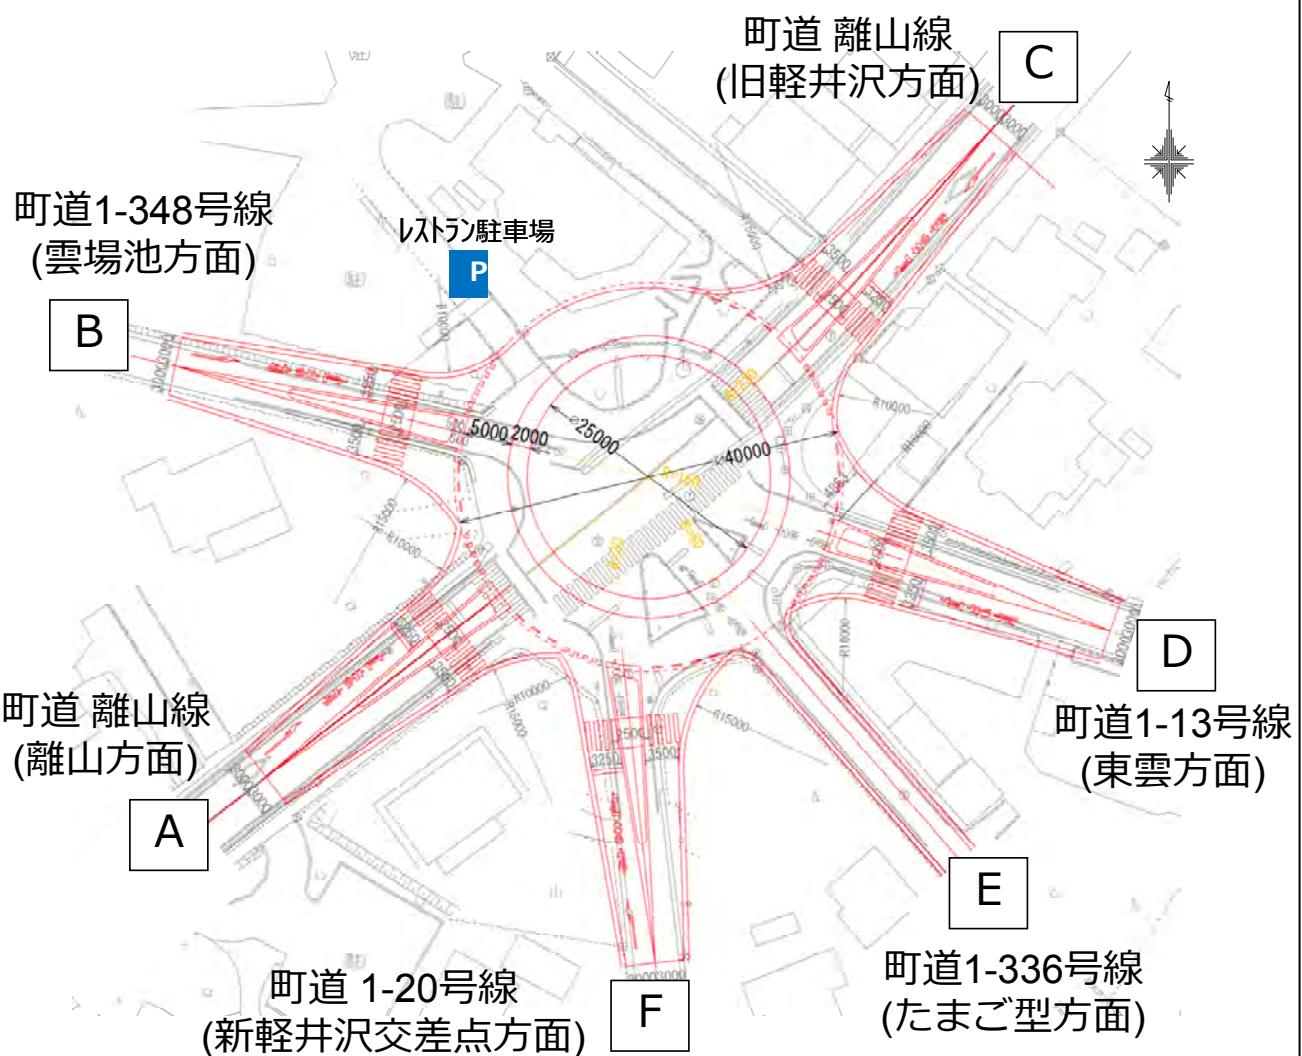
図-C3.2.4 理想形のラウンドアバウト

- ・ 環道外径 D=40.0m
  - ・ 中央島直径 D=25.0m
  - ・ 環道幅員 W=5.0m
  - ・ エプロン幅員 W=2.0m(嵩上げした段差構造)
  - ・ 流入部曲線半径 R=10.0m
  - ・ 流出部曲線半径 R=15.0m
  - ・ 各流入部に分離島を設置

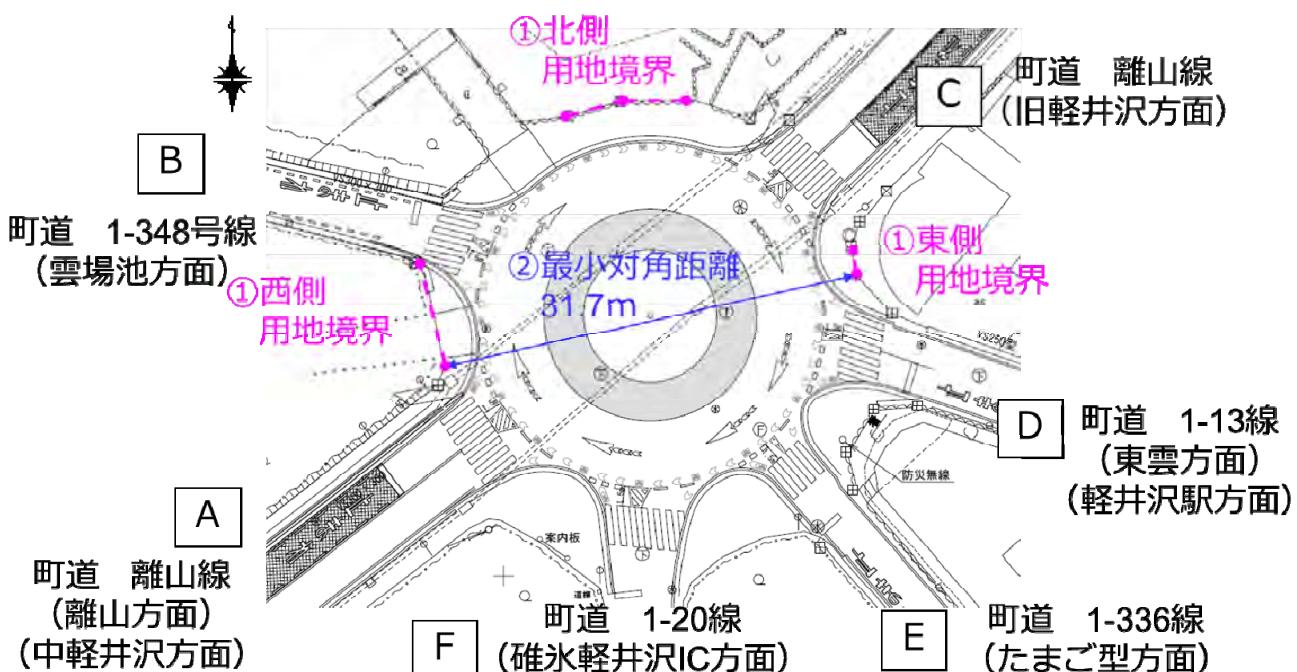
図-C3.2.5 設計上のチェックポイント

当該箇所で理想的なラウンドアバウトを計画するには、用地買収、建物の撤去等が必要となり、多大な時間と費用を要することとなる。このため、継続運用ラウンドアバウトは、図-C3.2.5のとおり現況道路敷地内でラウンドアバウトを計画することになり、以下のことに留意してラウンドアバウトを設計した。

- ① 道路用地内に収まる設計とする。
- ② 現況の町道離山線の走行速度が高かったことから、ラウンドアバウト流入部で自動車が減速をする計画とする。
- ③ ゼブラ処理やカラー舗装のエプロンでは、環道中心が町道離山線の道路中心より南東へ偏心(社会実験Ⅰ・Ⅱの偏心距離2.0m、社会実験Ⅲの偏心距離0.9m)していたこともあり、エプロン部を利用して直線的に走行する小型自動車の割合が高かった。このため、エプロン部はこのようなエプロン部走行を減少させる構造とする。
- ④ 大型観光バスが流出時に円滑に走行できる隅角部とする。
- ⑤ 観光シーズンには、自転車通行が多いため、自転車走行空間を確保する計画とする。
- ⑥ 横断歩道の設置位置は、特に町道離山線を利用する歩行者、自転車の通行のしやすさを考慮し、歩行者、自転車の動線に対して連続性を確保するようにする。

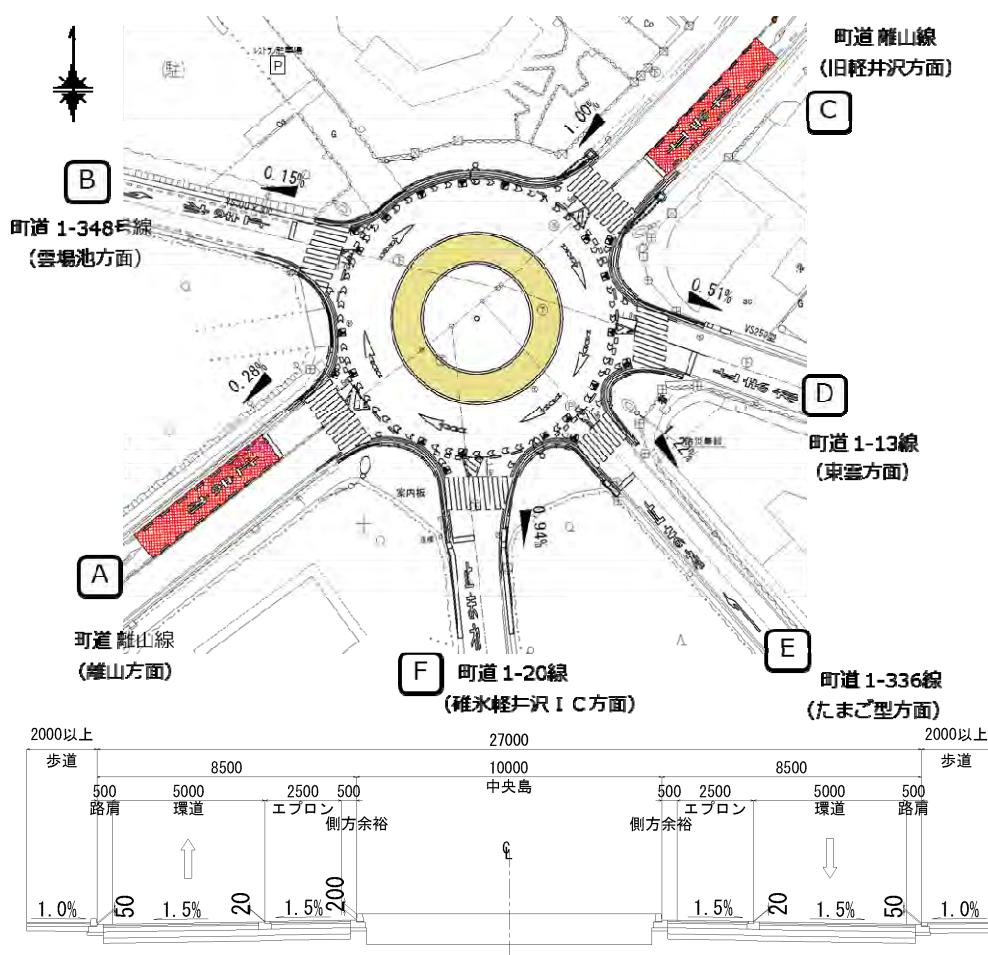
図-C3.3.6 継続運用ラウンドアバウトの計画図

- ① 設計対象車両は、主設計車両「小型自動車等」と副設計車両「大型バス」とし、全方向の車両軌跡により、隅角部の形状を決定した(図-C3.3.8).
- ② 路線バスがF.方面からA.離山方面へ通過する際には、流出時に路線バスが対向車線にはみ出で走行することとなる。当該箇所は、用地制約上、外径を大きくすることが困難なため、環道を周回し通行させることとした(図-C3.3.9).
- ③ 分離ゼブラ帯は、小型自動車の走行軌跡を確認し、ゼブラ帯の幅を決定した(図-C3.3.10).
- ④ エプロン部の構造は、社会実験時にゼブラ処理やカラー舗装での対応を実施したが、エプロンを走行する車両が減少しなかつたため、段差構造(2cm)とした(図-C3.3.11). 段差構造では、当該箇所が積雪寒冷地で冬期に除雪作業が生じることから、除雪対策の検討を実施したが、除雪回数が少ないと、除雪を中央島側より実施することにより、エプロン部の損傷が最小限に抑えられることなどから、段差構造を採用しても差し支えないと判断した。

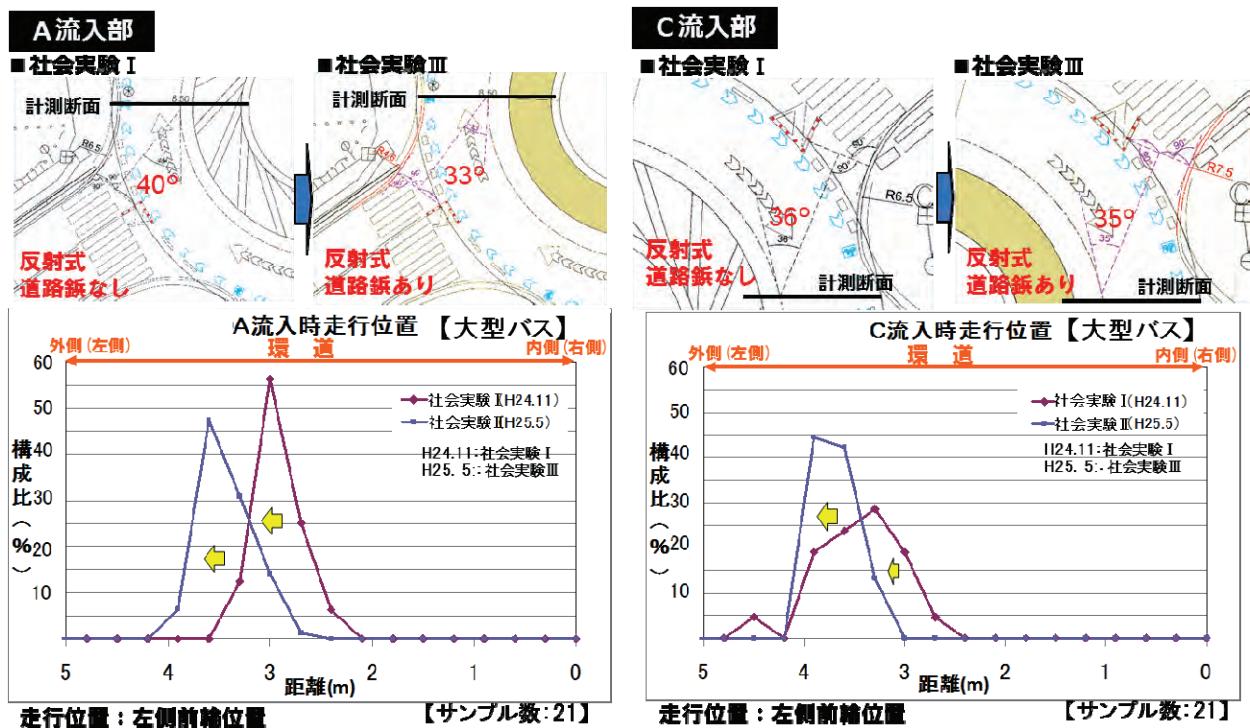
図-C3.8.19 流出入部の走行位置分布

のことから、継続運用時は、流入角度を走行軌跡で確認した上で極力鋭角になるように設定するとともに、視線誘導として道路錨(冬期の除雪を考慮し埋設型)を設置した。
