ラウンドアバウトの社会実装と普及促進に関する研究(Ⅲ)

報告書

平成27年3月

公益財団法人 国際交通安全学会  
International Association of Traffic and Safety Sciences

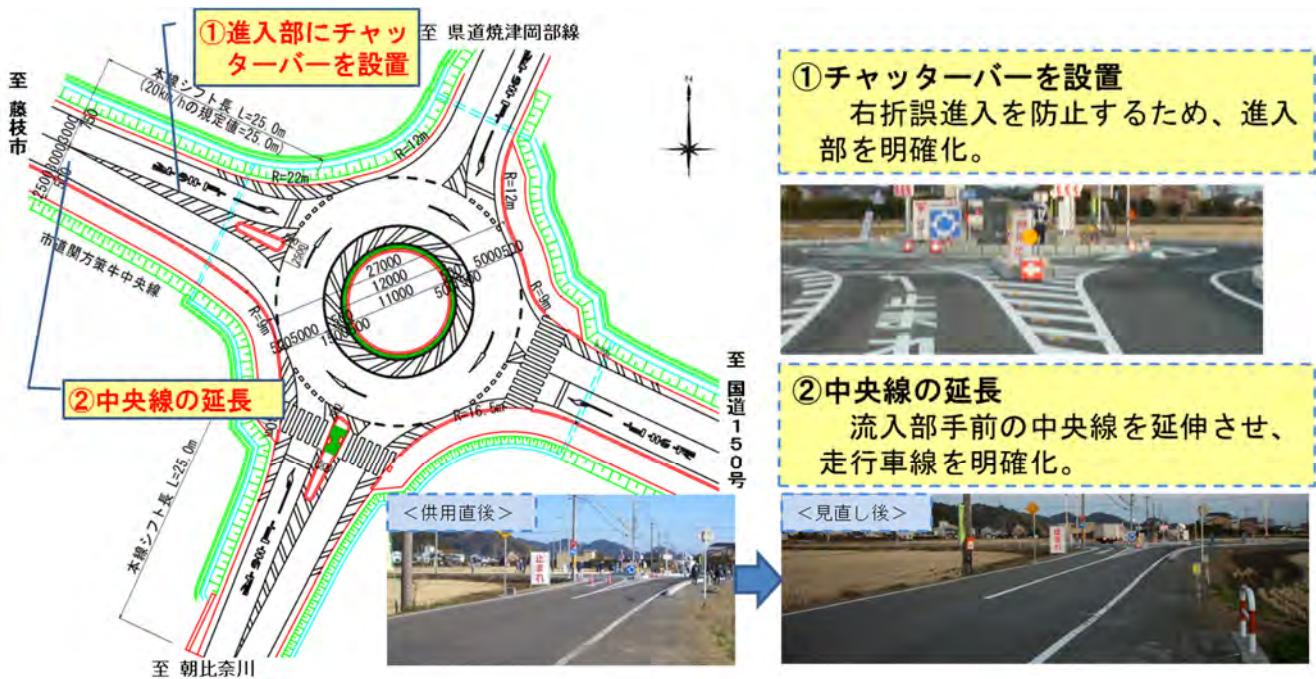
図-C4.5.1 誤進入対策

西からの流入部について、供用開始初期に反対車線への誤進入や右折(270°方向)の通行の迷走が確認された。そのため、以下の対応を行った。

- ①流入部にチャッターバーを設置し、右折誤進入を防止し、進入部を明確化した。
- ②流入部の手前の中心線を延伸させ、走行車線を明確化した。

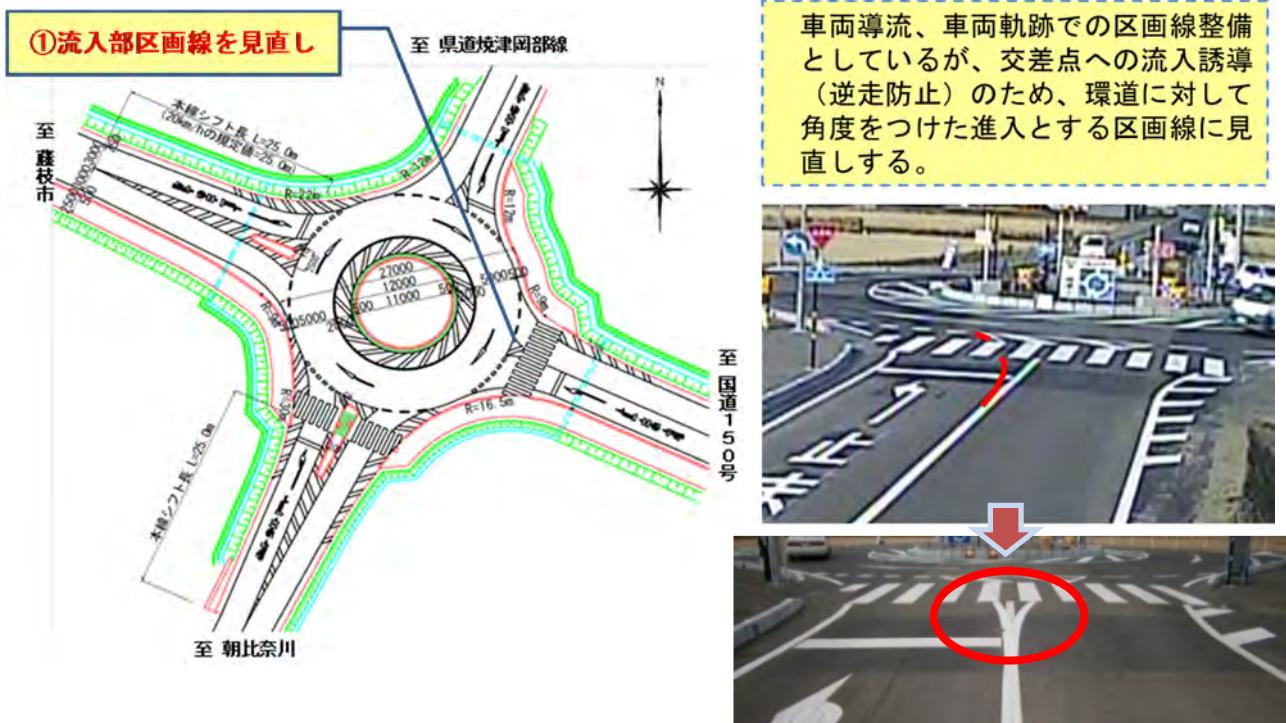
図-C4.5.2 分離島がない箇所での区画線の工夫

東からの流入部について、交差点への流入誘導(逆走防止)のため、環道に対して角度をつけて進入とした。

今回は緊急処置として上記5.2.1, 5.2.2の対応を行ったが、本来はこれらに留意した設計が必要である。

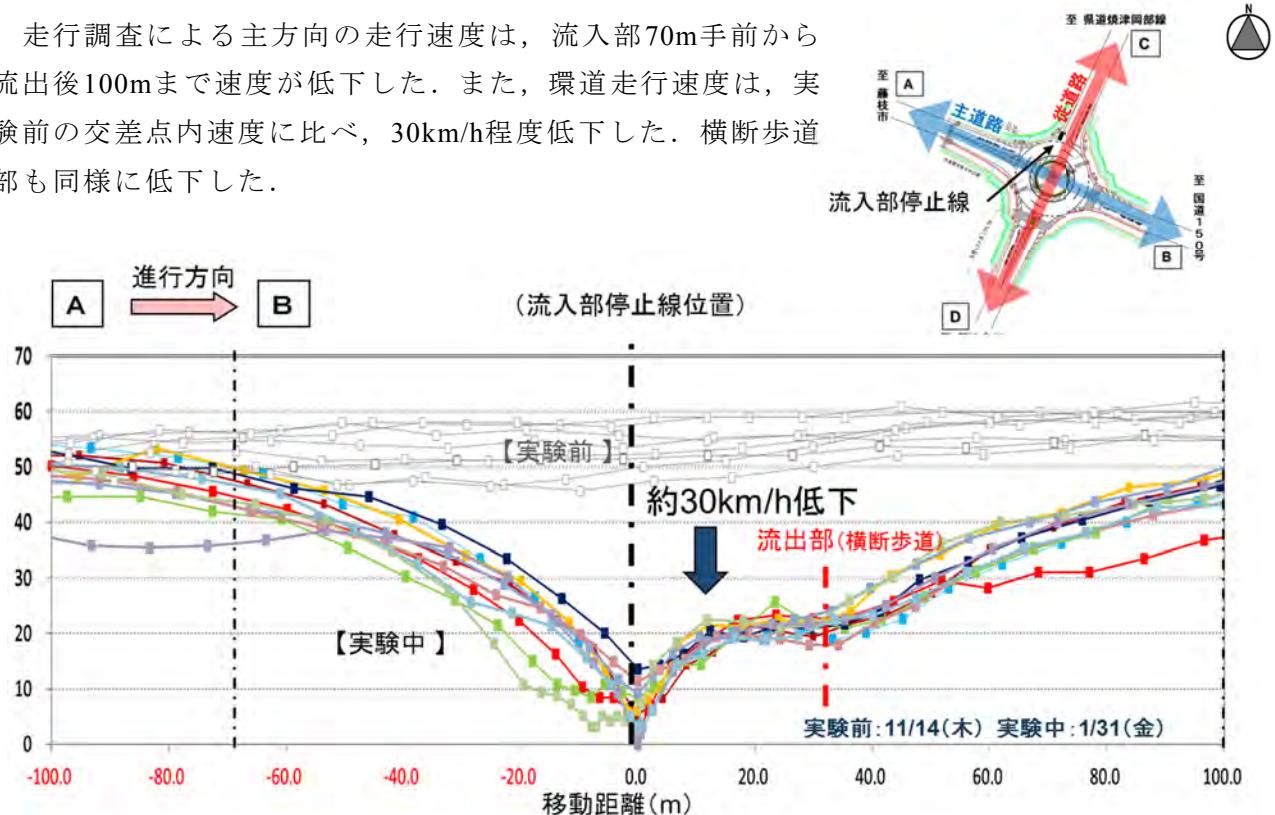
図-C4.8.3 実験前・実験中の流入部停止線前後の走行速度

走行調査による主方向の走行速度は、流入部70m手前から流出後100mまで速度が低下した。また、環道走行速度は、実験前の交差点内速度に比べ、30km/h程度低下した。横断歩道部も同様に低下した。

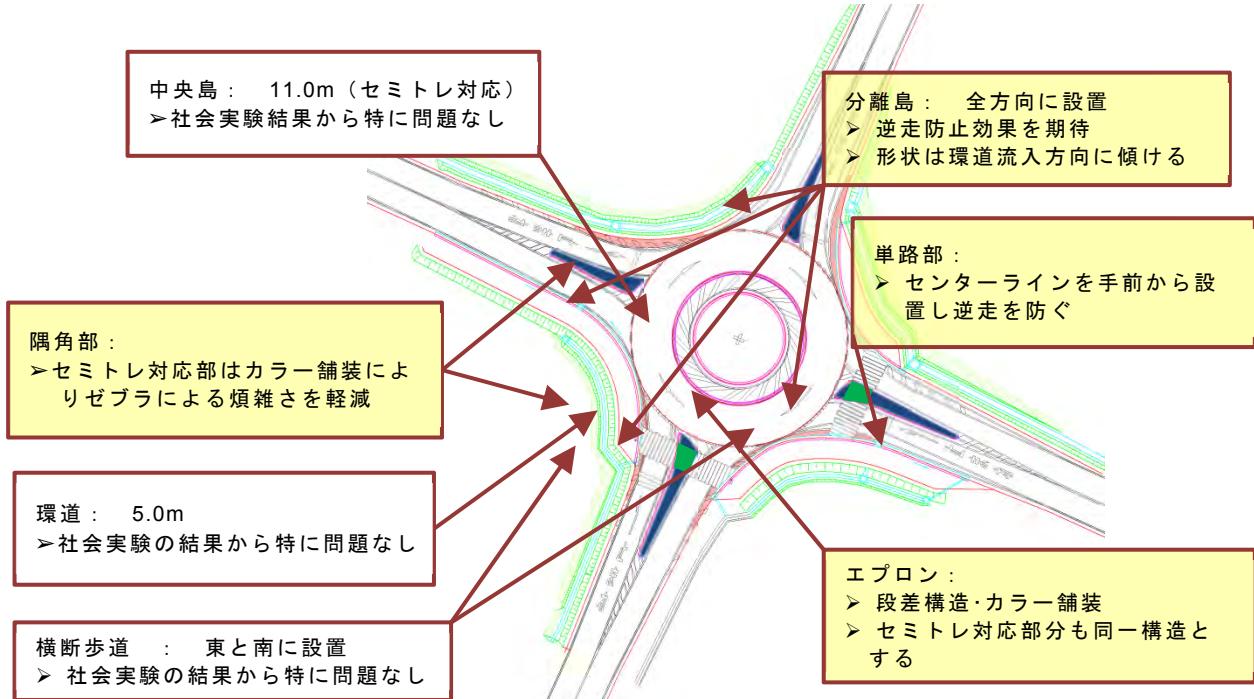
図-C4.8.10 本格施工での変更点

社会実験の結果を受け、以下のとおり本格施工を行うこととした。

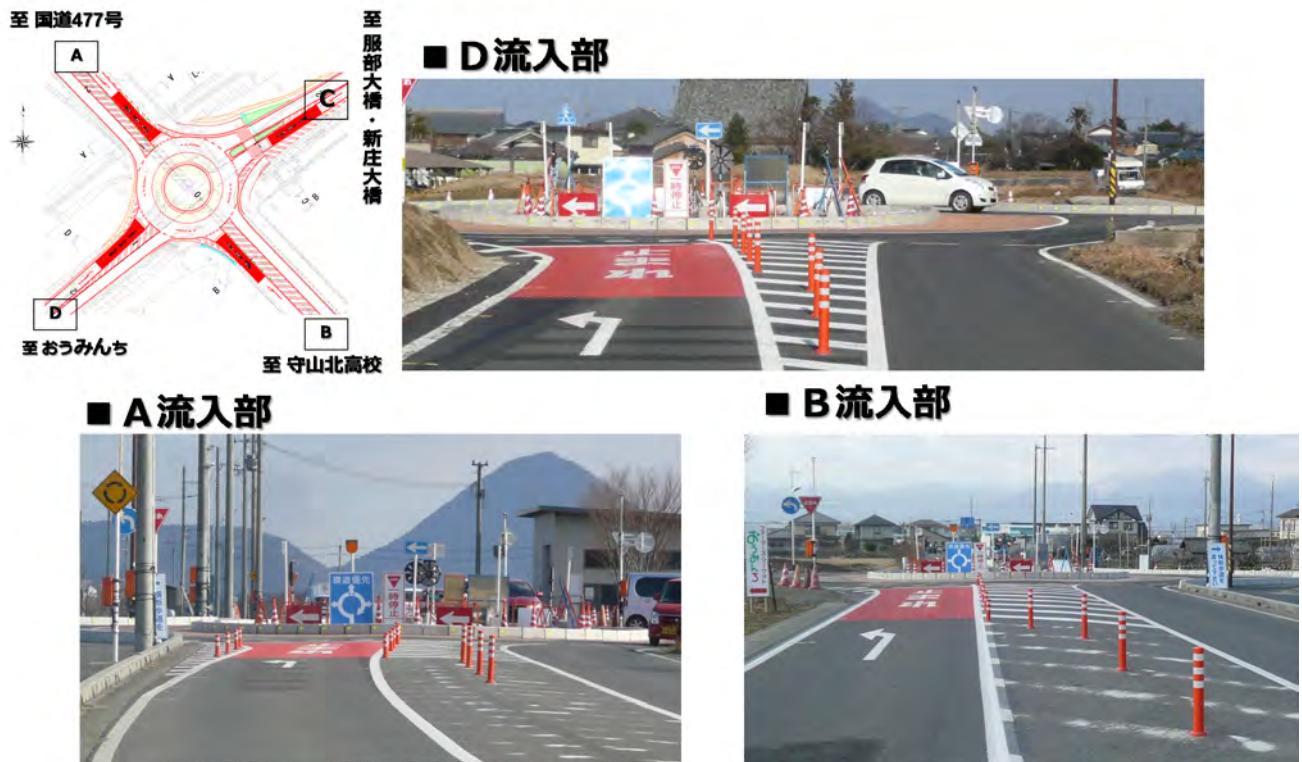
図-C5.3.1 「止まれ」路面標示部分のカラー舗装と逆走防止策のポストコーン

→分離島の設置していない流入部(A, B, D)の車道センターにポストコーンの設置(図-C5.3.1)

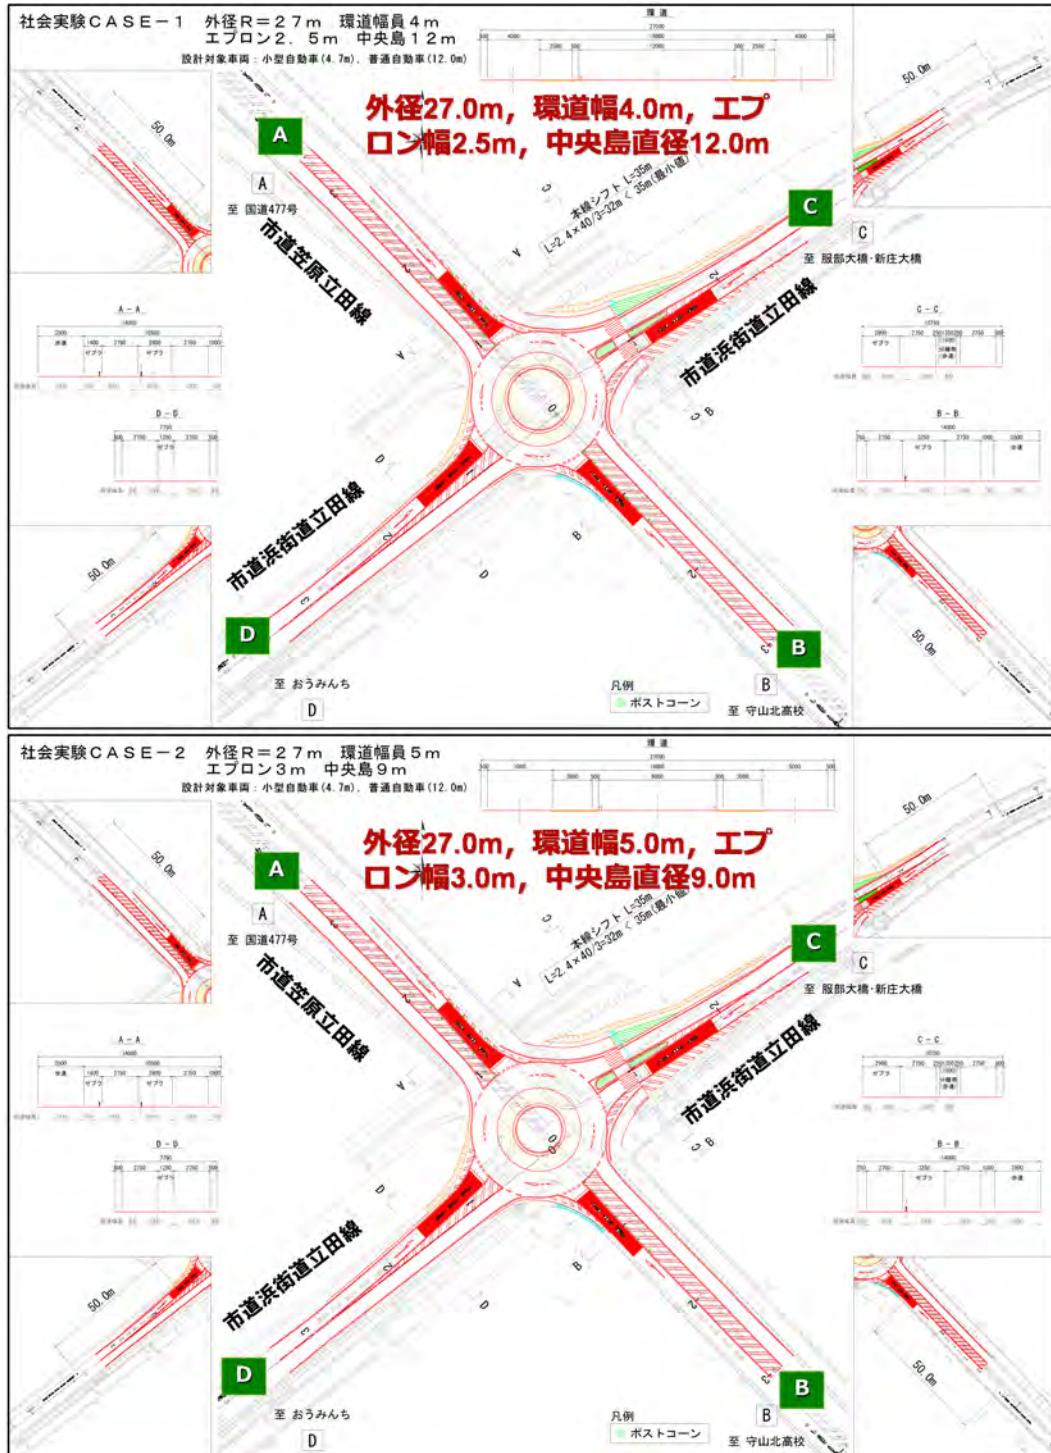
図-C5.3.3 社会実験の計画案(2ケース)

- 社会実験CASE-1：中央島直径を大きくし、環道・エプロン幅員を狭くしたケース
- 社会実験CASE-2：中央島直径を小さくし、環道・エプロン幅員を広くしたケース

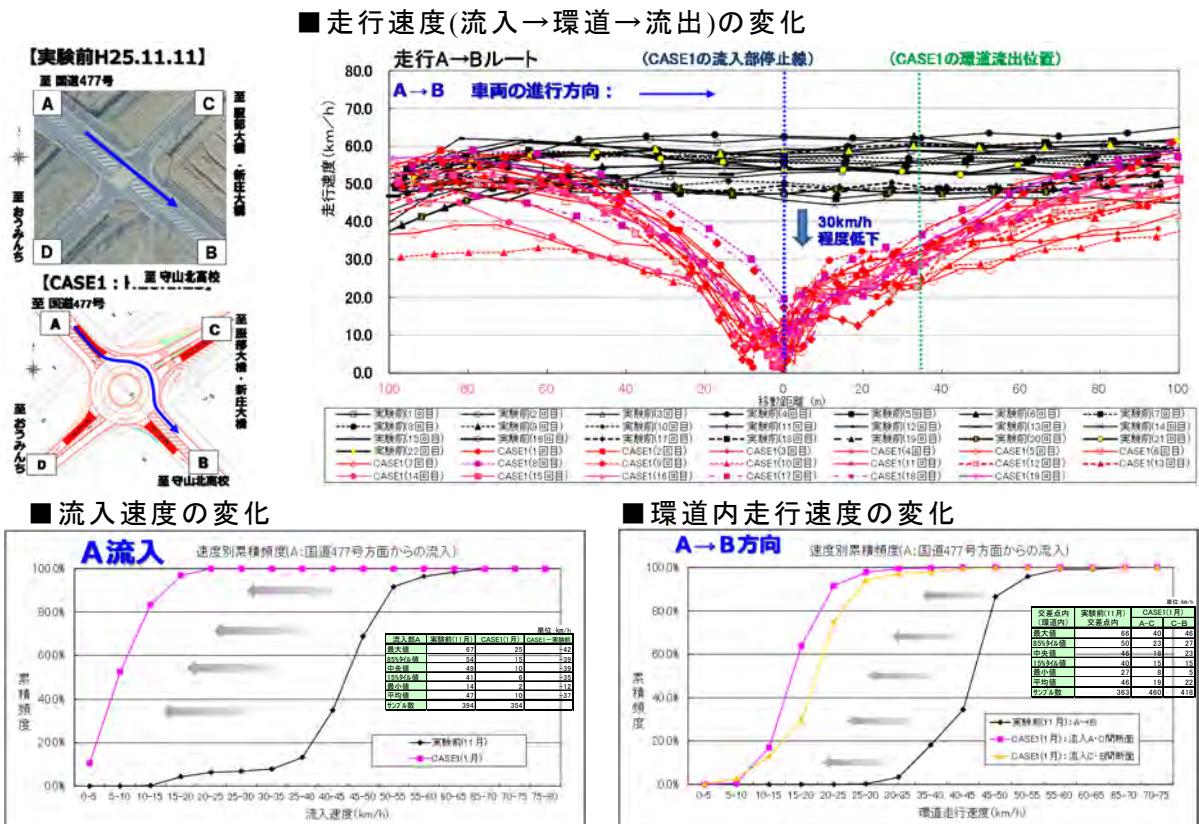
図-C5.8.1 実験前と実験中の走行速度の変化

- ①実験中の走行速度(流入→環道→流出)は, 実験前に比べ, 流入部で減速して環道へ進入し, 交差点内速度も30km/h程度低下した低速走行となった.
- ②実験中の流入速度と環道内速度は, 実験前に比べて, 低速の割合が大幅に増加した.

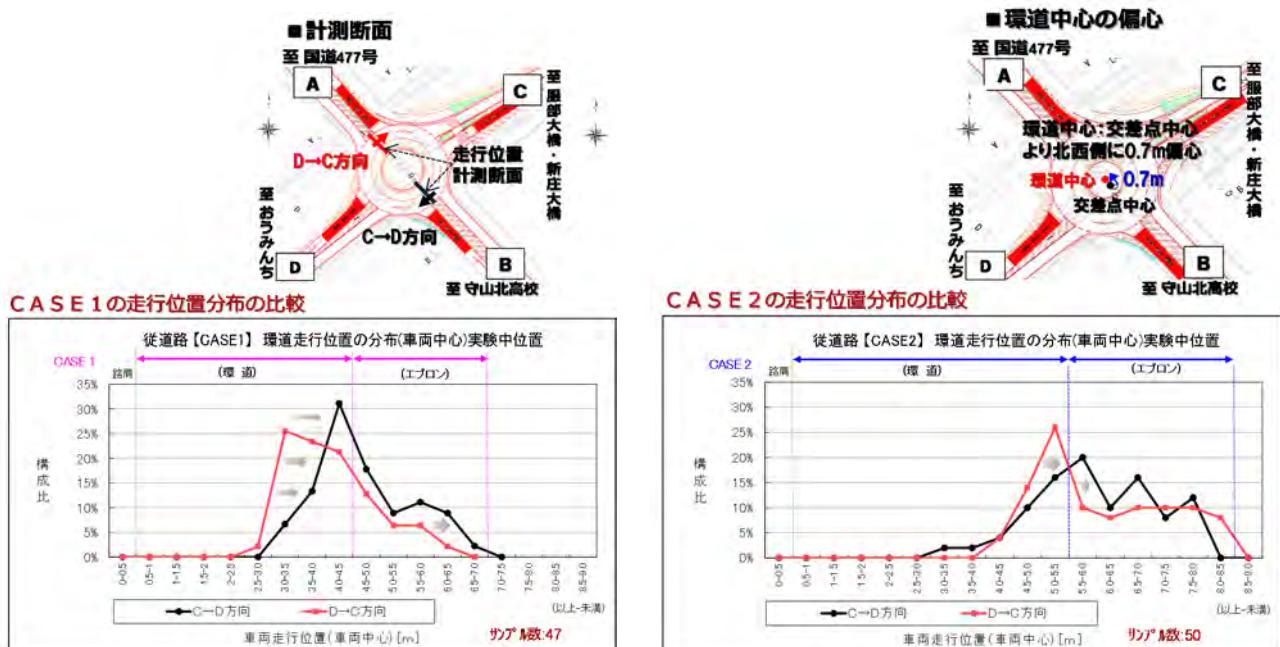
図-C5.8.5 環道中心の偏心による環道内走行位置分布の比較

のことから、ラウンドアバウトの本設にあたっては、環道中心の位置は改良前の交差点中心や本線中心線に一致させる、あるいは接続道路の接続角度を工夫するなどを行い、流入部から流出部が中央島で塞がるようにして、環道内の中央島側走行を減少させることが望まれる。

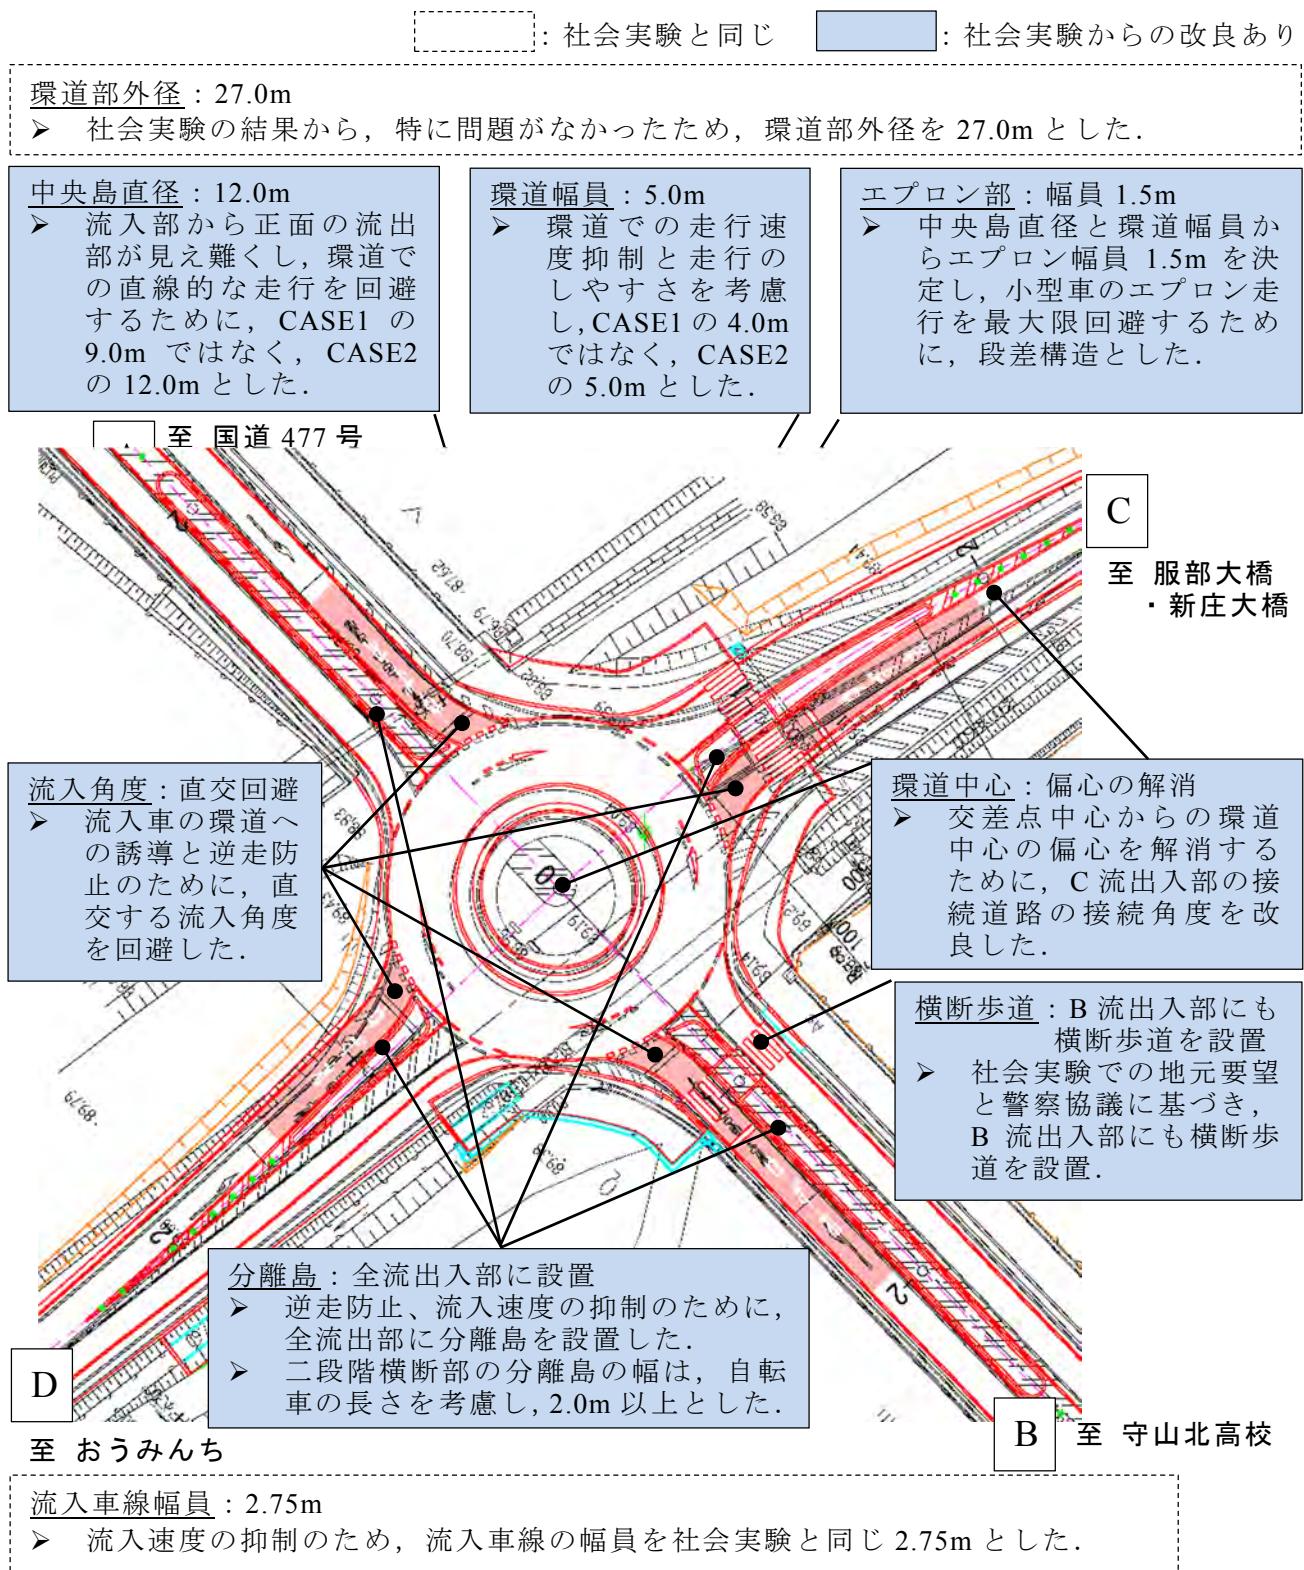
図-C5.8.6 本格施工の整備計画での改良点

社会実験の結果を踏まえ、社会実験で明らかになった課題を解消する整備計画とし、本格施工を行うこととした(図-C5.8.6).

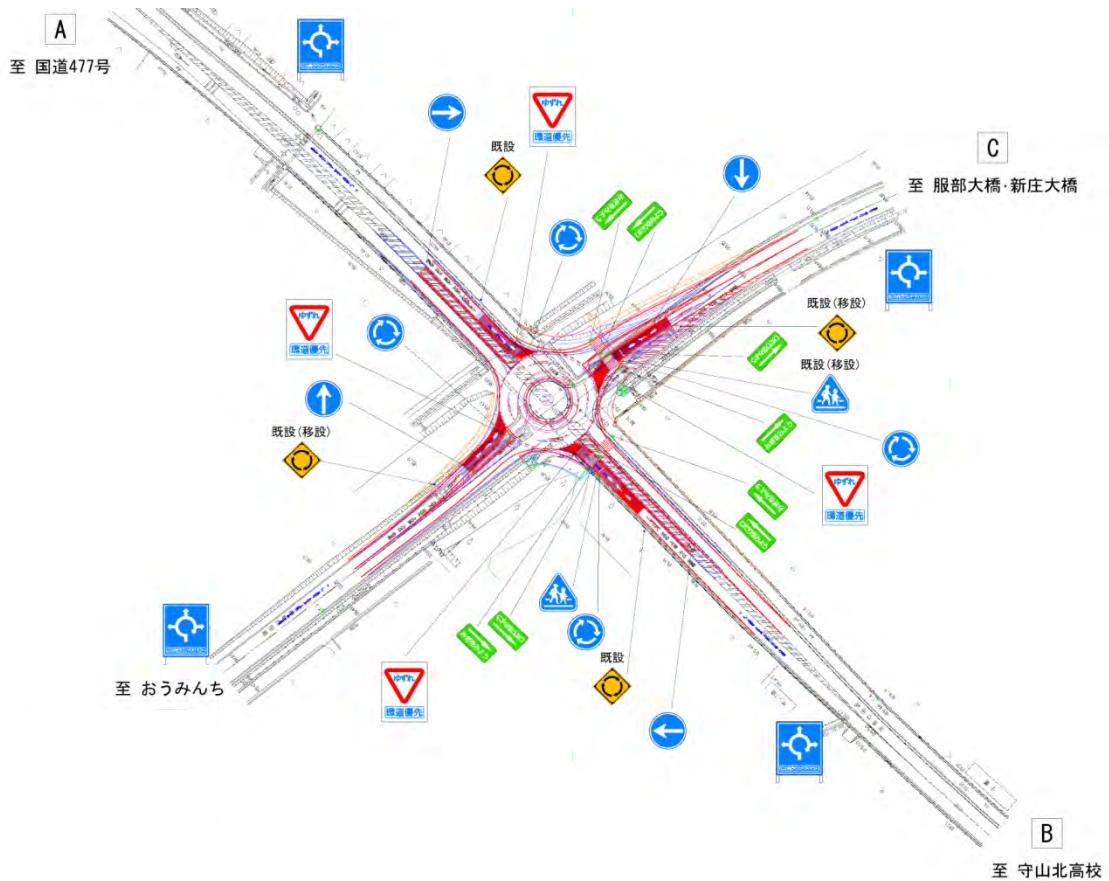
図-C5.8.12 交通安全施設等の配置

夜間の安全対策として、社会実験中に中央島に設置していた視線誘導(各流入部の流入車に対して誘導)を、本格施工においても設置することとした。さらに、現況の2箇所の道路照明施設では、新たに設置するB流入部の横断歩道の明るさが十分でないため、当該横断歩道に対する照明施設を1基増設することとした。

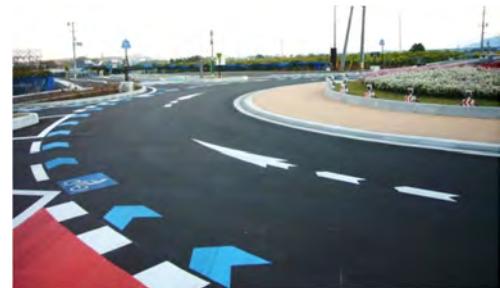
写真-C6.4.3 環道内矢印と薄層舗装

環道内には、流入車両の正面となる位置に環道内が時計回りであることを認識させるため、また環道走行車両が流入部に進入させないよう進行方向を示す破線の矢印を設置した。矢印は法定外区画線となるため、アロー型の矢印を採用した。

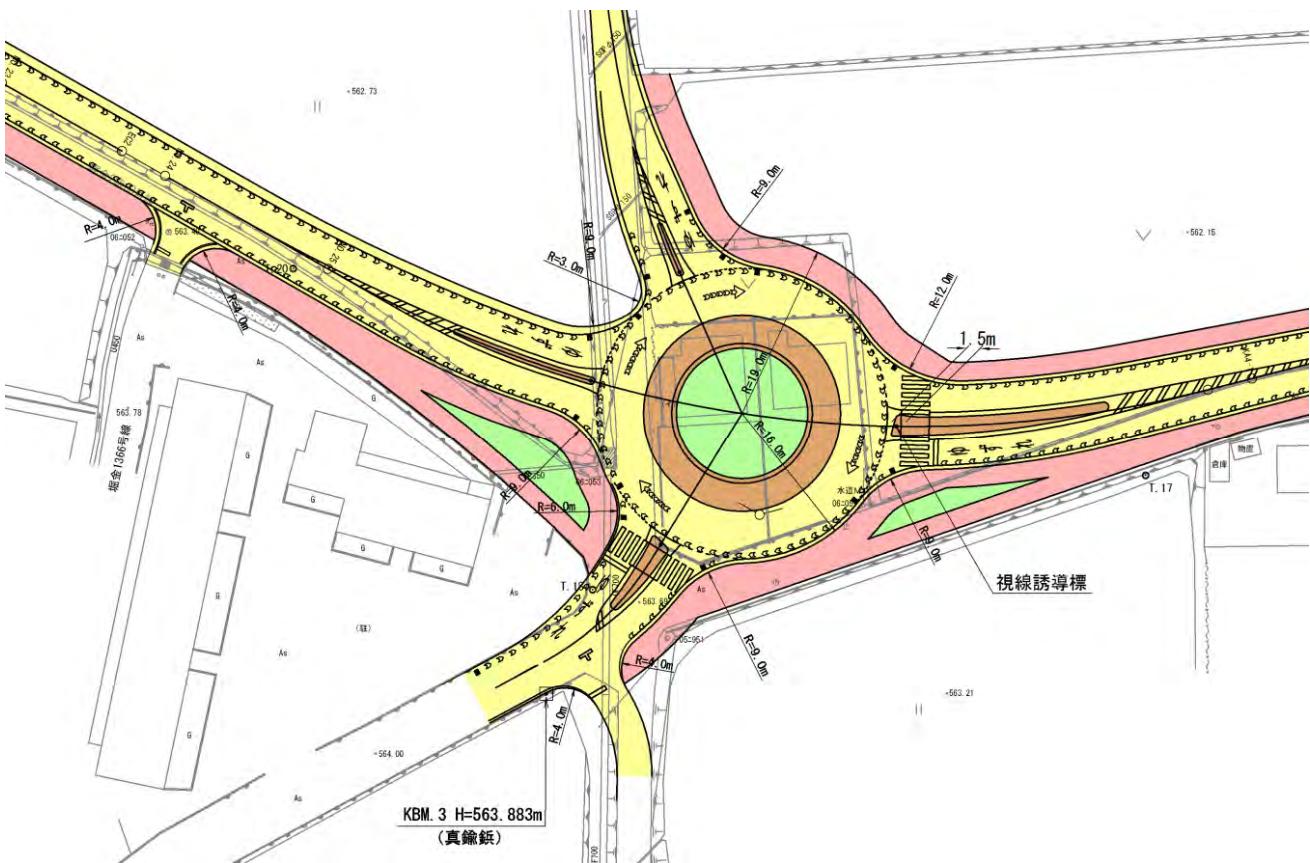
図-C7.3.6 第3回検討図(幾何構造確定図)

主な修正点として、前検討における協議事項として、横断歩道設置有無の調整・横断歩道設置位置を環道側に前出し・自転車通行空間としての矢羽根配置等である。この基本計画に基づき詳細設計を実施し、工事に至った。

検討を振り返り、当初横断歩道を全ての流入出部に設置することを念頭においたが、接続道路の単路部に歩道がないことから歩行者動線が限定されることを考慮すると、横断歩道が不要となる流入出部が生じた。横断歩道設置を前提とする分離島規模により環道位置をセットしたので、横断歩道不要の分離島規模を再調整し、環道位置の見直しをした。

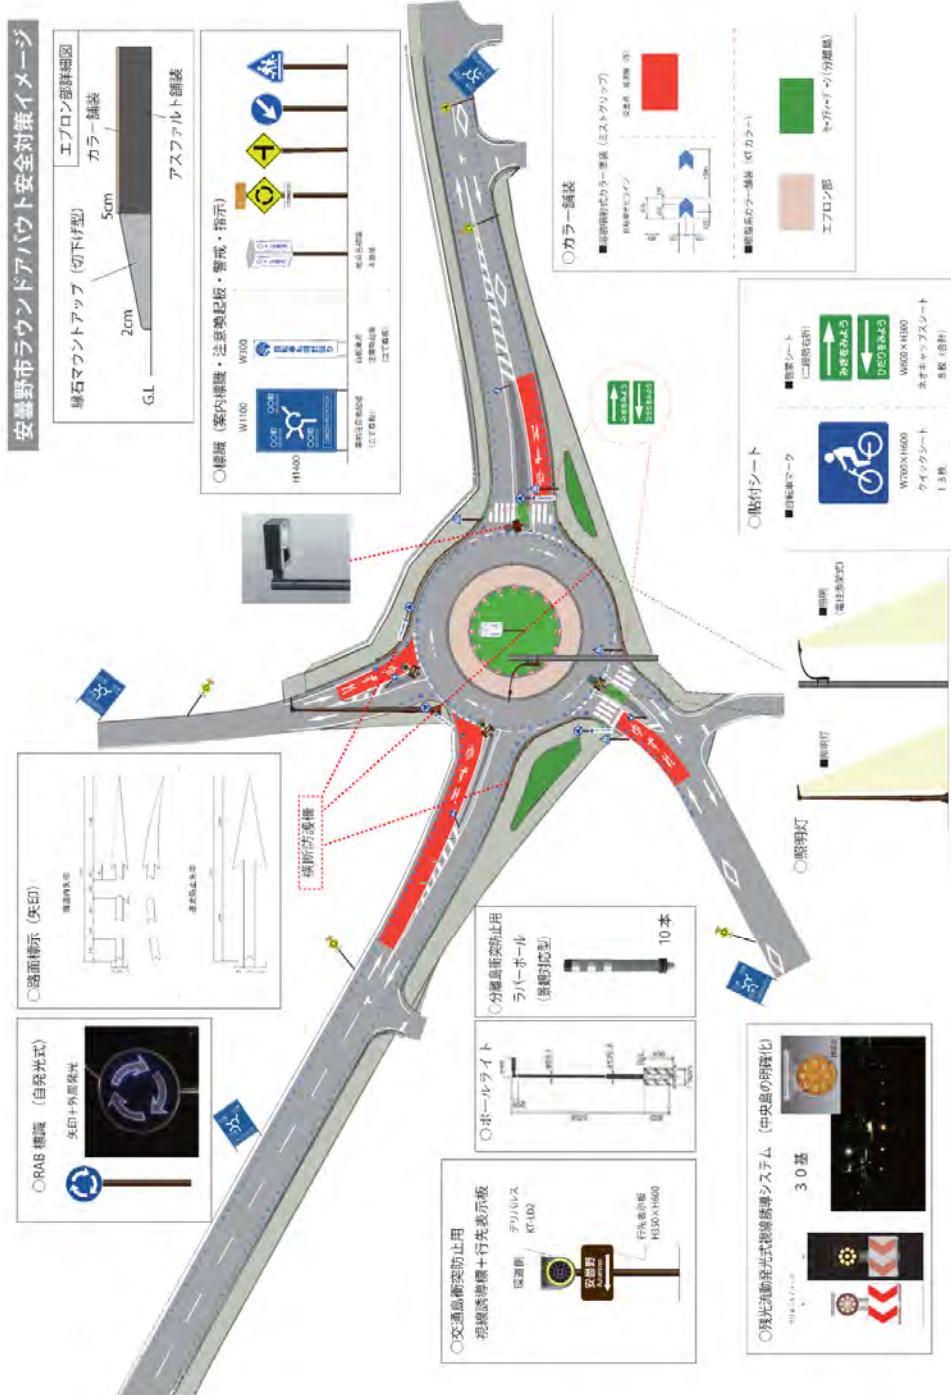
図-C7.4.1 安全対策全体概要図

安全対策は、既に供用中の他のラウンドアバウトでの実例等を参照し、下図のとおり計画した。加えて下図には反映されていない歩行者への安全対策として、環道部に横断防止柵を設置し、歩行者の乱横断を防止する施策をとった。

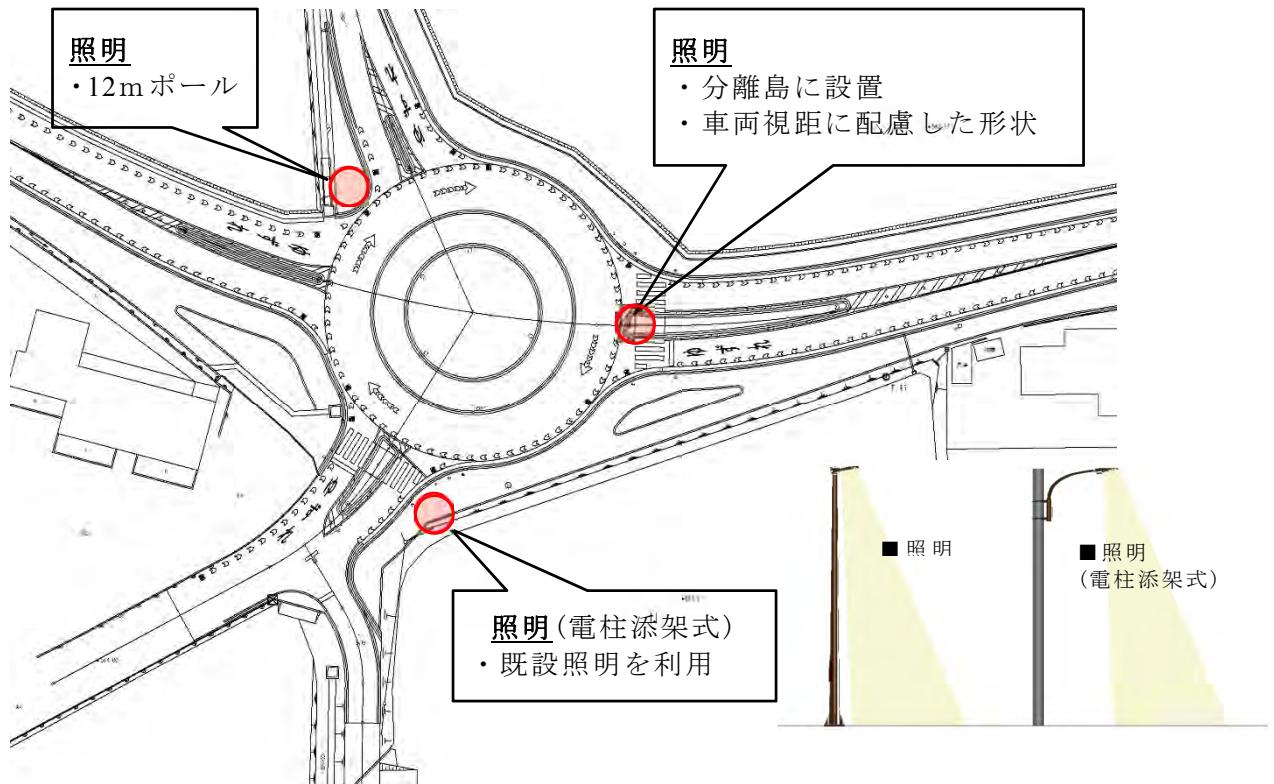
図-C7.4.3 照明施設再配置図

ここで、一部既設の照明添加電柱を利活用することと、他2箇所の照明施設を設置することとし、方針変更を行った(図-C7.4.3)。
